Una sinagoga desvelada en Sevilla: estudio arquitectónico

Óscar Gil Delgado*
Universidad de Sevilla

A SYNAGOGUE UNVEILED IN SEVILLE: ARCHITECTURAL STUDY.— Close to the entrance of the city of Sevilla where the Santa Maria la Blanca church stands is the location of the Grand synagogue of the Jewish quarter (1248 and 1391) and previous to the synagogue, a mosque. Up to today no vestiges neither of the synagogue nor of the mosque have been confirmed, except for a few scanty remains formed by a few columns and two capitals. The author's work of the last years immediately after the church's restoration, have revealed structures and remains of the previous stages of the building. The present article describes and documents graphically the vestiges of the two earlier structures.

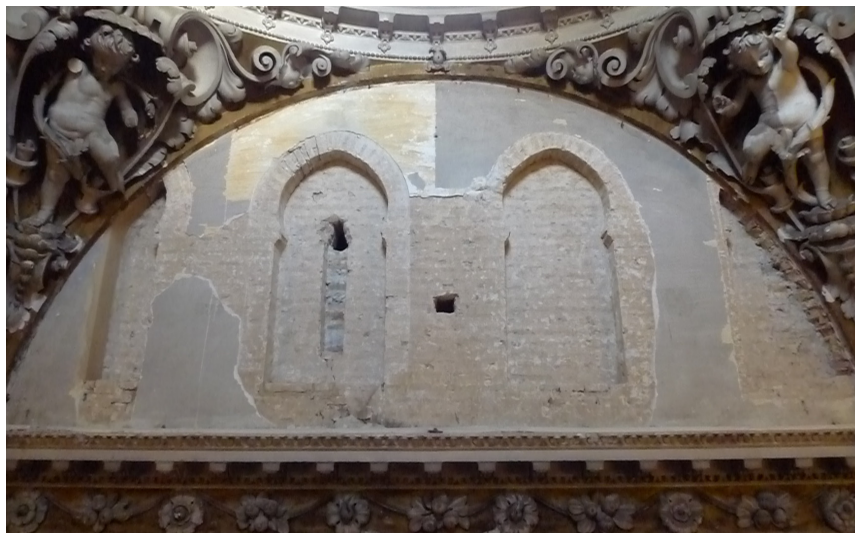
Fotografía 1. Tímpano del falso crucero con las ventanas descubiertas.

la nave central ofrecía una superficie libre de motivos decorativos y por donde se podía «asomar» la obra antigua hacia el interior de la iglesia. Con este motivo, se procedió a picar el enlucido sobre estos planos¹⁵ apareciendo la primera serie de arquillos de remate de este muro de la nave central, que por su composición y estilo pertenecen con toda seguridad a una obra mudéjar para sinagoga¹⁶ (fotografía 1).

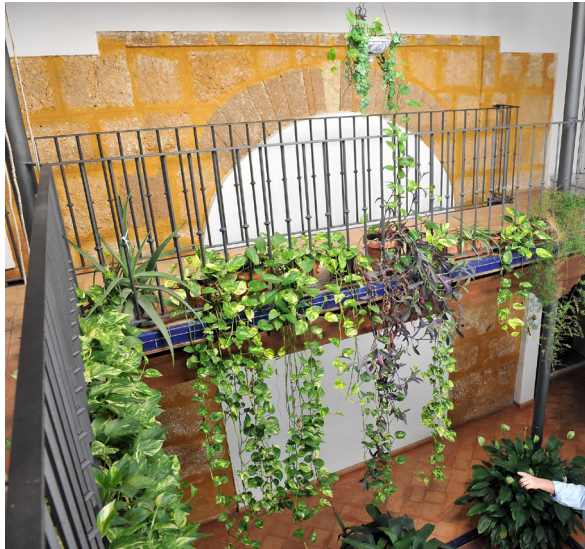
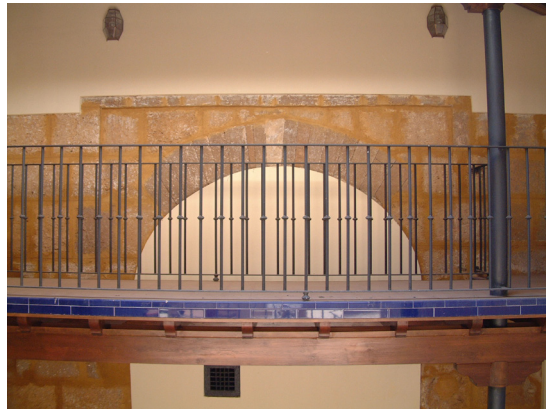
Fotografía 2. Puerta de acceso desde el patio.

La puerta que aparece en el muro es una portada que por el exterior presenta una fábrica de sillares de piedra tipo albero, de uso habitual en Sevilla. El arco de la puerta, enmarcado por el alfiz, se dispone presentando en la mitad superior de su desarrollo un dovelaje de sillares pequeños con sus juntas apuntando claramente a un punto situado por debajo del centro del arco (fotografía 2). Tanto el aparejo del arco como el material empleado indican que podría tratarse de un arco túmido de época islámica, de un periodo anterior a la última época almohade²¹ sevillana (siglos XII–XIII). Por otra parte, la situación del edificio, en una arteria importante y próxima a una puerta de la ciudad, apoya la hipótesis de la presencia de una mezquita en estas inmediaciones. La importancia del sitio lo resalta la presencia de unos baños en las inmediaciones de esta mezquita²². Según las teorías clásicas²³, la mezquita estaría situada

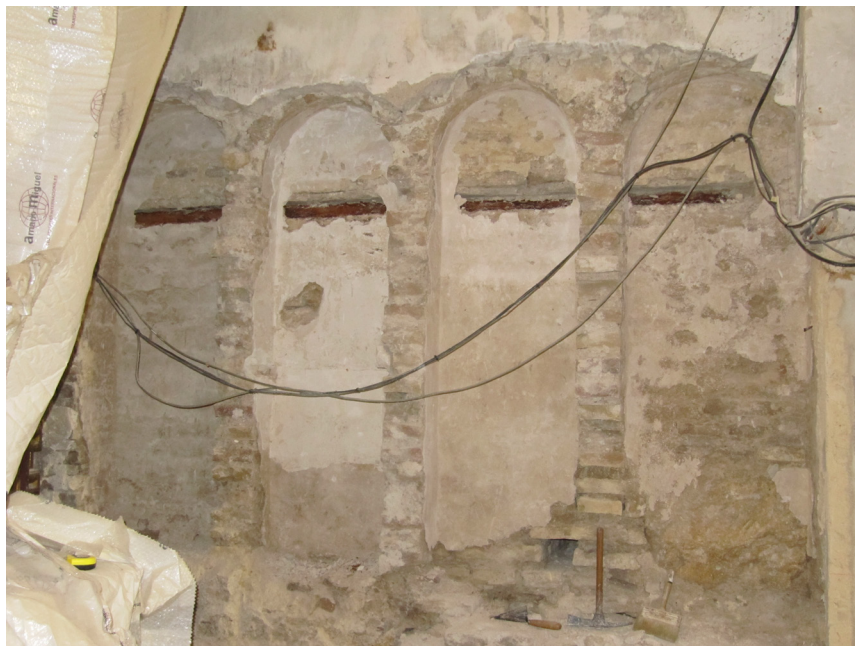
Fotografía 3. Anaqueles en el muro derecho del *hejal*.

la nave, situándose estas en el intereje entre cada dos arquillos, no cabe duda que en el mismo lugar estuvieron las columnas anteriores (fotografía 3)³⁹. Estos arcos presentan, de forma alterna, una ventana rasgada verticalmente, a modo de saetera, situada en el eje del hueco y rematadas en un pequeño arco conopial truncado. Ventanas de esta misma forma son la que se sitúan en la parte alta de la sinagoga de Santa María la Blanca de Toledo y que fueron estudiadas por Czekelius⁴⁰. La nave se divide en seis tramos, siendo el primero por los pies levemente más corto que los restantes. Seis tramos por dos muros, a dos arquillos

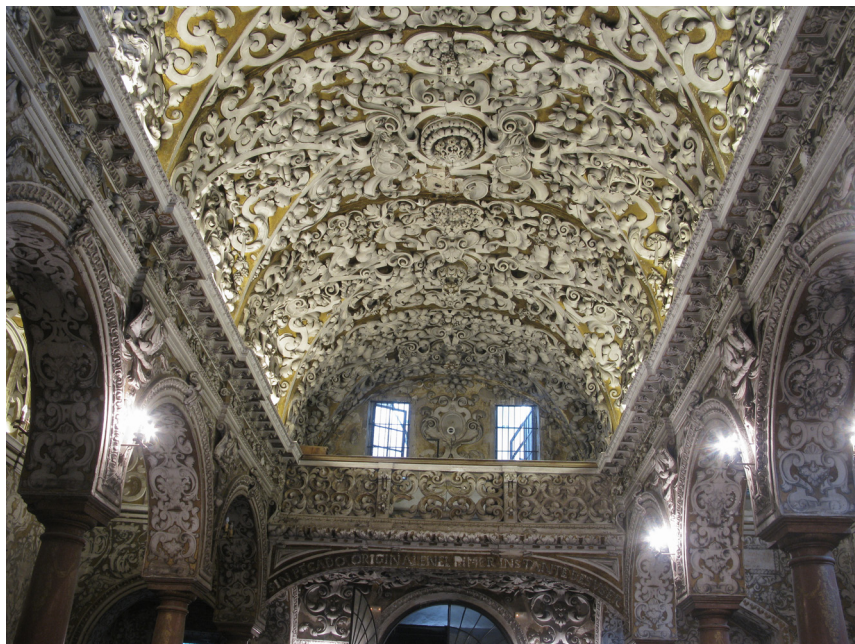
Fotografía 4. Vista del interior de la iglesia con las ventanas en el muro de los pies.

por tramo y una ventana cada dos arcos totalizan doce ventanas; número tan admirado y mencionado en toda la literatura sobre sinagogas⁴¹. Sin embargo, en el muro de los pies se sitúan otros dos huecos en la misma posición pero con mayor separación. Estos dos huecos se encuentran hoy abiertos con forma rectangular al interior de la nave, probablemente transformados al situarse en el tímpano de la bóveda barroca y comunicados, por tanto, directamente con el interior. Por su posición anómala respecto a la bóveda actual de yeserías, pienso que debería pertenecer a la serie anterior y fueron los únicos reutilizados tras la reconversión cristiana (fotografía 4 y plano 5). Posiblemente, en el muro de cabecera, sobre el arca, pudo haber también alguna ventana

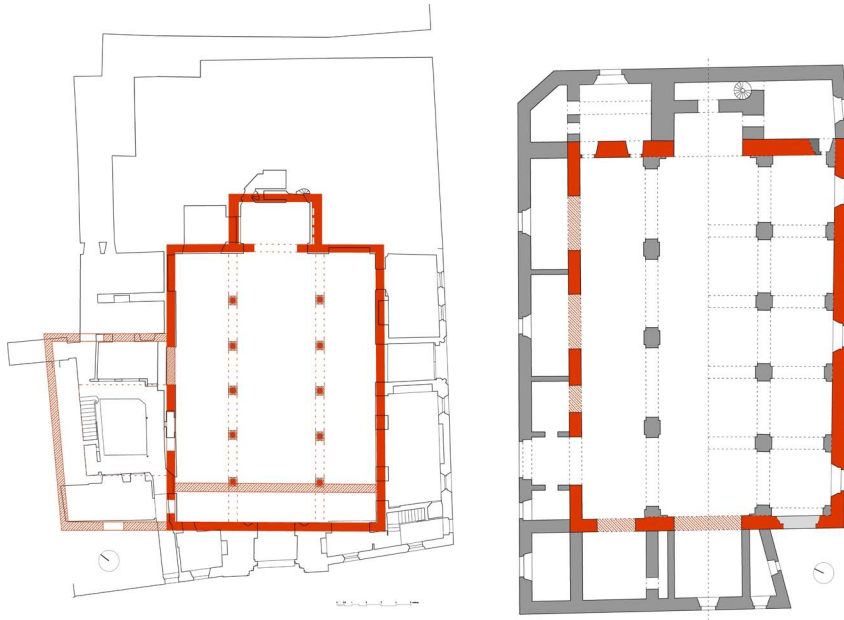
Plano 8. Plantas comparativas de las antiguas sinagogas en las iglesias de Santa María la Blanca y de Santa Cruz.

Dentro de la judería de Sevilla no se tienen más datos sobre la sinagoga que fue sustituida por la iglesia de San Bartolomé. En cambio sí hay noticias sobre la que se pasó a llamar Santa Cruz, pues fue visitada, antes de su demolición, por González de León quien la describe años después⁴³. Presentaba asimismo planta basilical de arcos con columnas de granito y eran desiguales en altura y grosor. Aunque esta configuración podría haber sido fruto de transformaciones cristianas, parece probable que fuera su tipología original⁴⁴. Fechado poco antes de su demolición, apareció un proyecto de remodelación del interior del templo en el que se proyectaba sustituir las columnas por pilares⁴⁵. Gracias a este documento podemos tener una idea aproximada de la planta de esta sinagoga; que comparándola, a su vez, con la de Santa María la Blanca sorprende por sus dimensiones, que superan claramente a las de la sinagoga mayor de la judería de Sevilla (plano 8).
