DATOS PARA EL CONOCIMIENTO DEL PATRIMONIO MINERO DE LA COMARCA VALENCIANA DEL VALLE DE COFRENTES – AYORA (Valencia, Comunidad Valenciana, Sistema Ibérico)

DATA ON MINING HERITAGE KNOWLEDGE OF THE VALENCIAN COUNTY OF VALLE DE COFRENTES - AYORA

J. M. MATA PERELLÒ^(1,3), P. ALFONSO ABELLA^(2,3), F. CLIMENT COSTA^(2,4), D. PARCERISAS DOUCASTELLA^(2,3) y J. VILALTELLA FARRÀS⁽³⁾

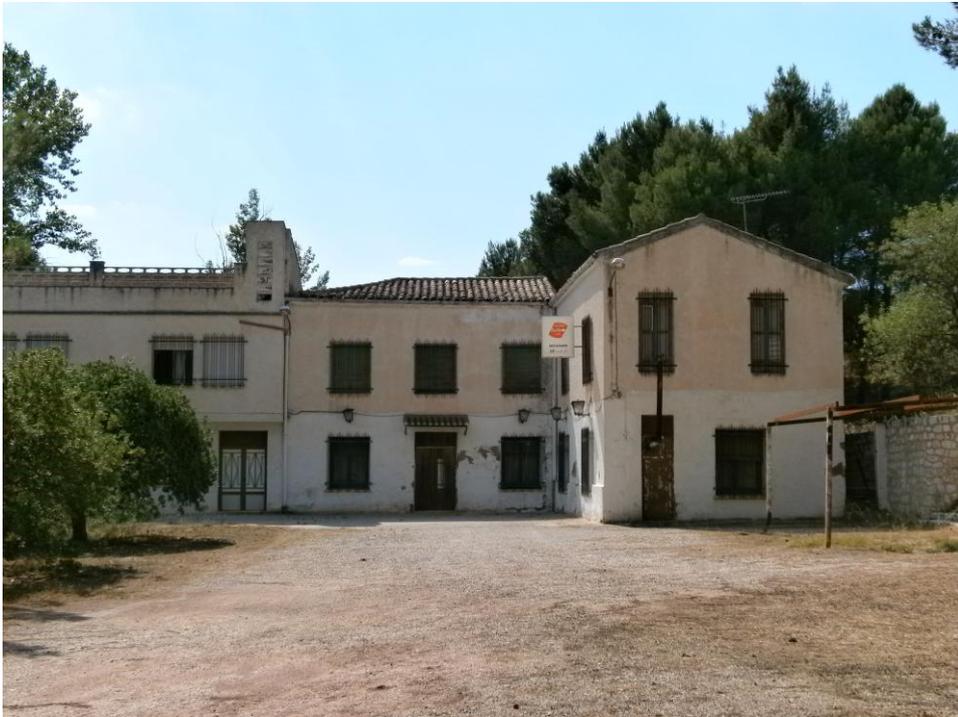
FOTOGRAFIA 1.
Baños de San Vicente. Ayora

Características: Antiguo balneario en el que se aprovechaban las aguas saladas procedentes de los materiales triásicos del Keuper. Probablemente, estuvo en funcionamiento entre finales del siglo XVI e inicios del siglo XX.

Estado de conservación: Muy malo; aunque se conserva parcialmente. FOTOGRAFÍA 1.

Recomendaciones: Sería interesante la conservación de los restos actuales

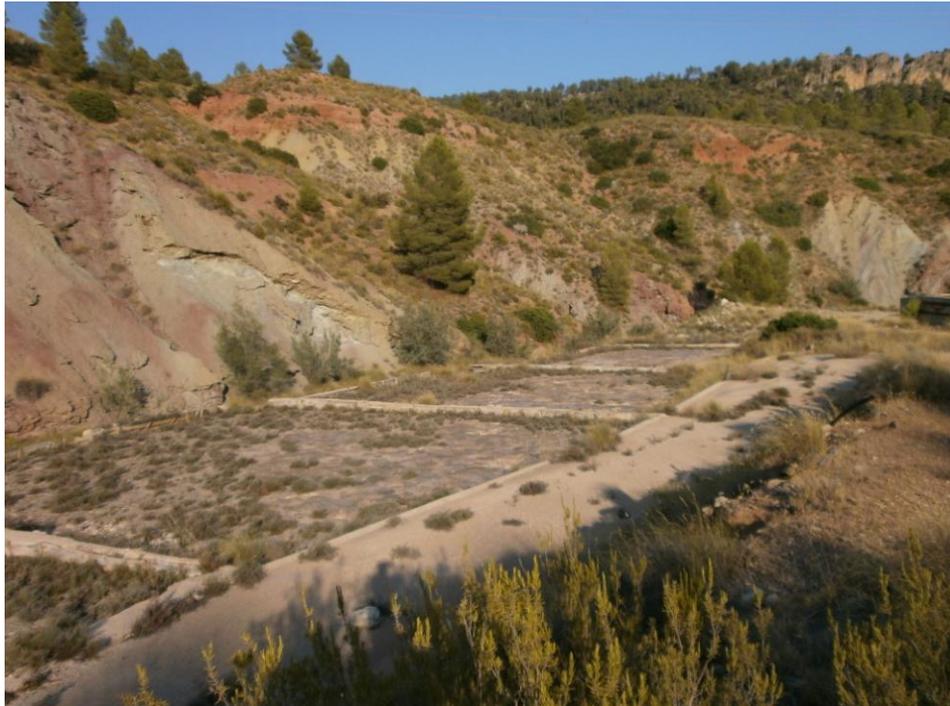
FOTOGRAFIA 2.
Salinas de Cofrentes

Características: Se trata de unas antiguas salinas, en las que se aprovechaban las aguas que habían circulado entre los niveles yesosos y salinos del Keuper (Triásico Superior). Estuvieron en funcionamiento en diversas épocas, la última a mediados del siglo XX.

Estado de conservación: Es relativamente bueno. FOTOGRAFÍA 2.

Recomendaciones: Sería interesante salvaguardar de este patrimonio.

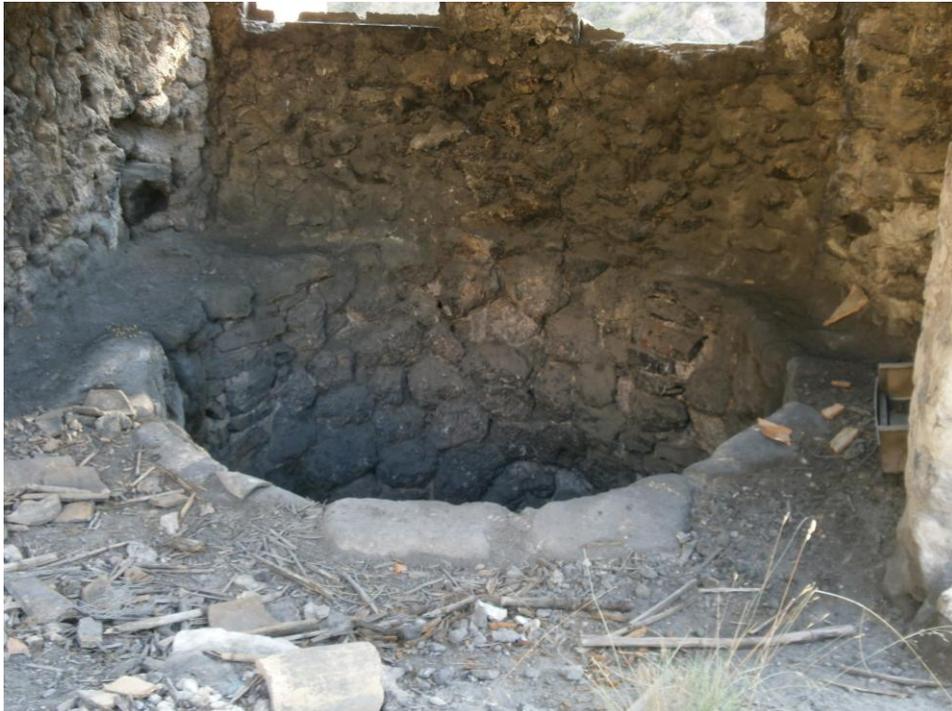
FOTOGRAFIA 3

Características: Antiguo horno de yeso. Estuvo en funcionamiento durante los siglos XVIII – XIX, aprovechando los materiales del Keuper.

Estado de conservación: Bastante malo. FOTOGRAFIA 3.

Un aspecto de la boca superior del Horno de yeso de Teresa de Cofrentes

Recomendaciones: Sería interesante velar por la conservación del conjunto, de la yesera (06) y del horno (05)

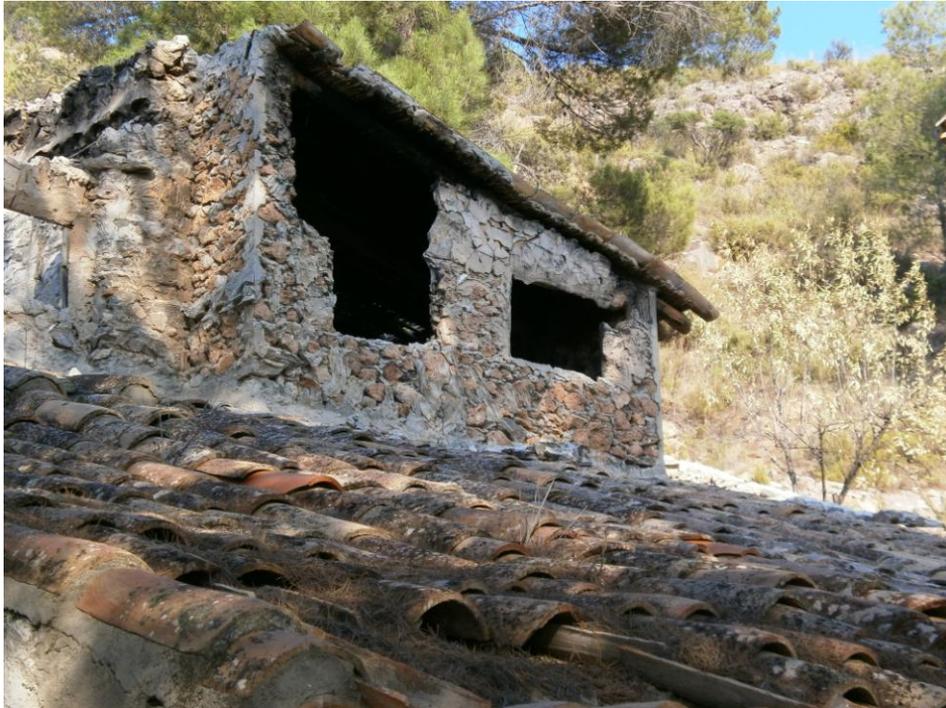
Características: Antiguo yesar, situado junto a la carretera de Teresa de Cofrentes a Jarafuel. Aprovechaba los niveles yesosos del Keuper. Ha estado en funcionamiento hasta la segunda mitad dl siglo XX. Tenía dos hornos de yeso

Estado de conservación: Bastante bueno. FOTOGRAFIA 4

FOTOGRAFIA 4
Un aspecto de la yesera de Teresa de Cofrentes

Recomendaciones: Sería interesante velar por la conservación de esta yesera, junto a la de sus hornos.

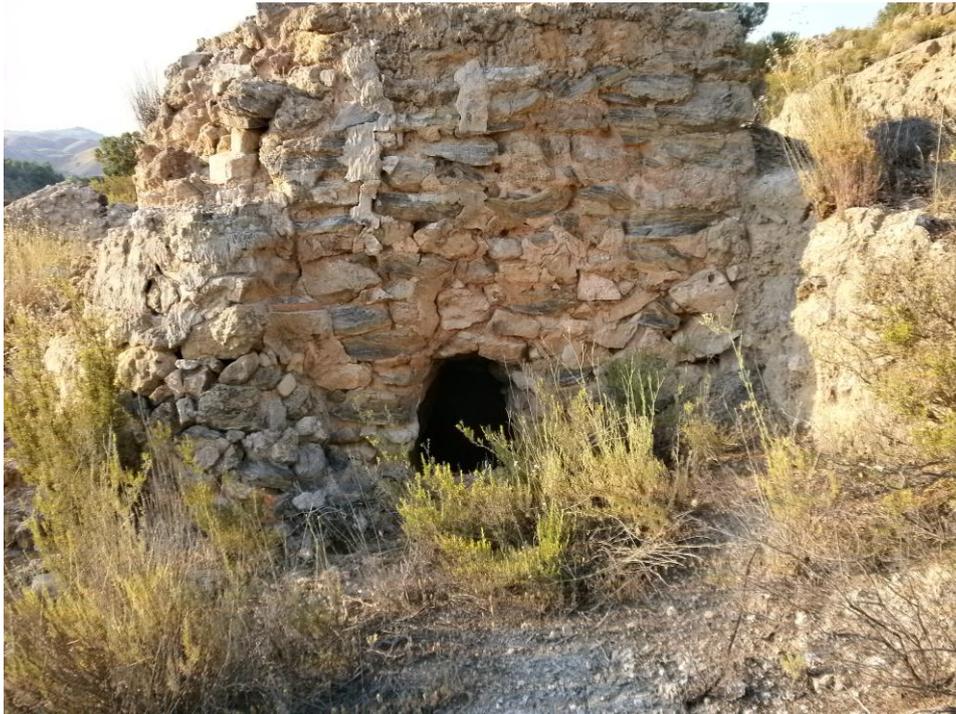
FOTOGRAFIA 5

Características: Antiguo yesar, situado junto a la carretera de Teresa de Cofrentes a Ayora. Aprovechaba los niveles yesosos del Keuper. Ha estado en funcionamiento hasta la segunda principios del siglo XX.

Estado de conservación: No muy bueno. FOTOGRAFÍA 5.

Un aspecto del horno de yeso de la carretera de Teresa de Cofrentes a Ayora. Zarra

Recomendaciones: Sería interesante velar por la conservación de esta yesera

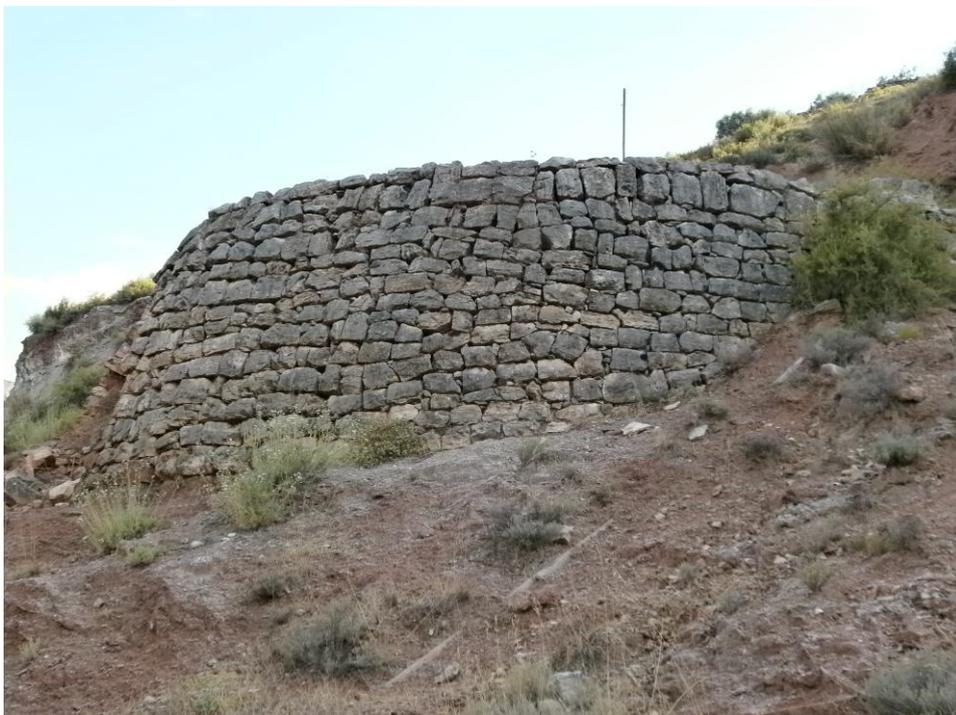
FOTOGRAFIA 6

Un aspecto de la era de los hornos de yeso. Zarra

Características: Antiguo yesar, situado junto a la carretera de Teresa de Cofrentes a Ayora. Aprovechaba los niveles yesosos del Keuper. Ha estado en funcionamiento hasta la segunda principios del siglo XX.

Estado de conservación: No muy bueno. FOTOGRAFÍA 6

Recomendaciones: Sería interesante velar por la conservación de esta yesera
