# Tratamiento geotécnico de la fundación de la presa del Ramal H, Tandil mediante inyecciones cementíceas

## Geotechnical treatment of "Ramal H" dam, Tandil through cementitious injections

*La presa posee una longitud de 160 m y una altura sobre su fundación de 18,60 metros, siendo el objetivo de su construcción la laminación de crecidas extraordinarias que anegan los barrios del sector oriental de la ciudad.*

*La misma se proyectó a gravedad en hormigón sobre un macizo rocoso de características geotécnicas heterogéneas, utilizándose para la mitigación de dichas condiciones el método de inyección GIN. El resultado final del tratamiento, a través de la inyección de 340,04 toneladas de cemento mediante la ejecución de 11,968 metros de taladros, se visualiza en los testigos de roca obtenidos en perforaciones de control con la presencia efectiva de lechada fraguada en las discontinuidades y absorciones de agua menores o iguales a 1 UL (Unidad Lugeon), muy excepcionalmente 3 Unidades Lugeon, en sectores donde los ensayos Lugeon previos arrojaron absorciones mayores a 10 UL llegando a máximos de 75 UL, todo lo cual corrobora la efectividad del método empleado.*

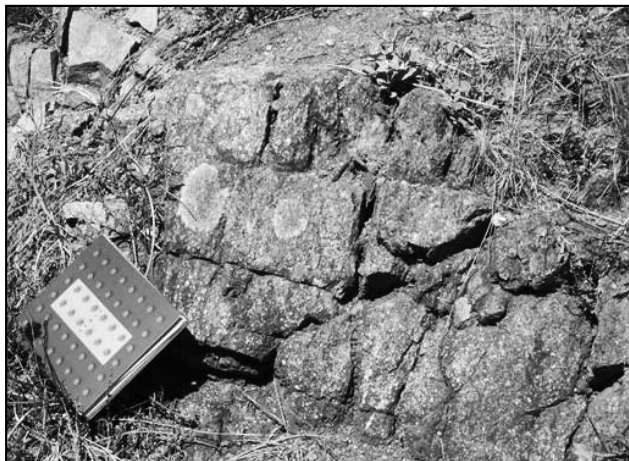
Figura 1. Detalle del material rocoso aflorante en la margen derecha (ZLE1). Se observa alteración y con precisión las características del complejo diaclasamiento superficial del milonitizado Basamento Cristalino, característico en toda el área de estudio.

- **Zona Litoestructural 1 (ZLE1):** Responde a tres formas de alteración de las cuatro descritas en el macizo:
  - a) Zona meteorizada paralela a la superficie del terreno y a la roca no alterada (Figura 1).

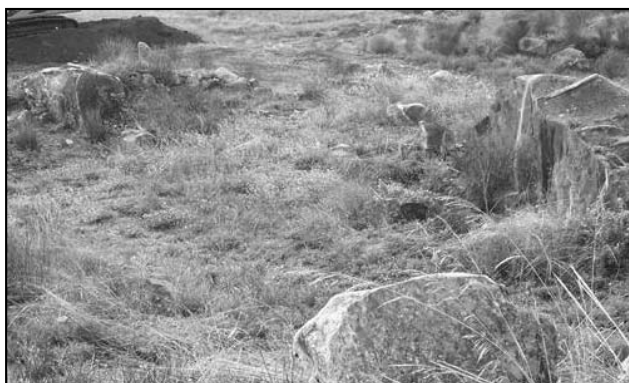
Figura 2. Zona de cizalla en margen izquierda, grado de alteración A4 - A5 (ZLE1) en afloramientos de rocas gneissicas levemente meteorizadas (ZLE2)

- c) Variante de la anterior pero de mayores dimensiones. Corresponde a la alteración en zonas de cizallamiento (lajosidad y arenización) o de intenso fracturamiento superficial. Rocas alteradas de manera intensa, como mínimo tipo A4 (Dearman, Sergeev y Shibakova, 1989) en los niveles superficiales del macizo presentando subsuperficialmente intensa lajosidad. Se encuentra en margen derecha e izquierda ligado al empotramiento de los estribos y en el subsuelo de la fundación del cuerpo principal de la presa que es precisamente por donde corre la vía fluvial del ramal H (Figura 2).

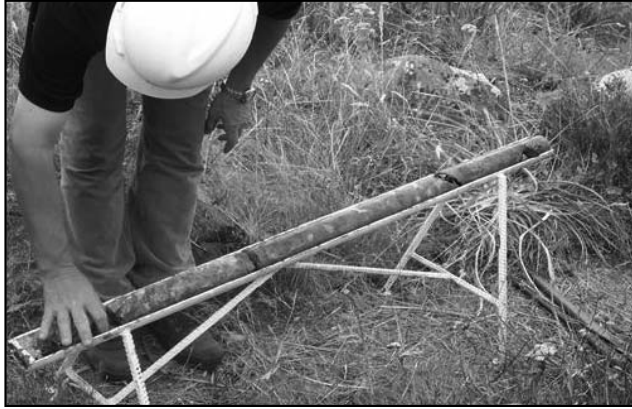
**Figura 4. Sondeo S7 en el estribo de margen derecha. Testigo intrusivo aplítico milonitizado, de color rosado, grado de alteración A<sub>1</sub>**

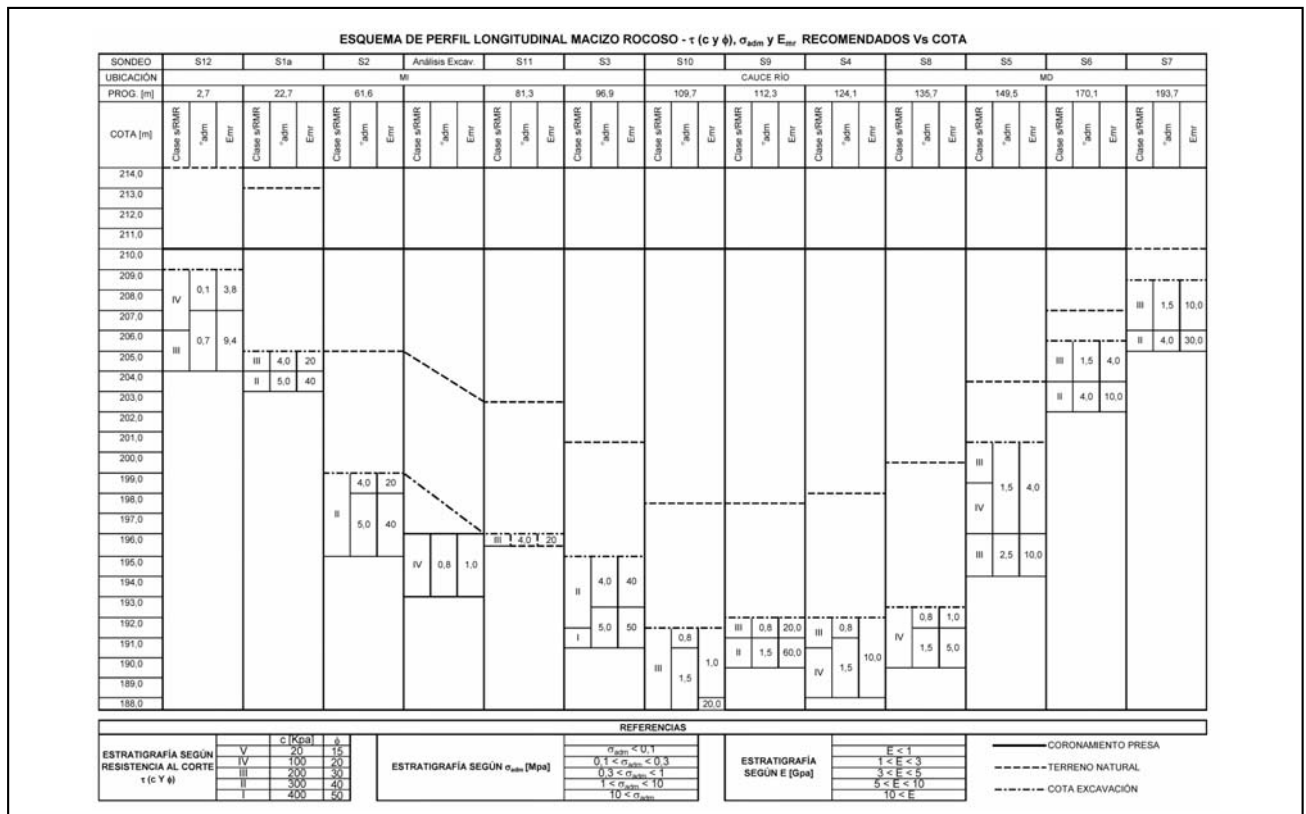
Figura 5. Zonificación geotécnica – Esquema del perfil longitudinal

A partir de los análisis de los parámetros geotécnicos descriptos, se confeccionó un perfil longitudinal simplificado en el que se han zonificado los parámetros de interés. La Figura 5 muestra tal zonificación.

Se dispuso de suficiente cantidad de datos por lo que se desarrollaron análisis estadísticos de las distintas variables que intervienen en las clasificaciones geomecánicas más usuales (RMR, Q y GSI). Esto permitió desarrollar un esquema de parámetros de cálculo como el que se muestra en la Figura 5.

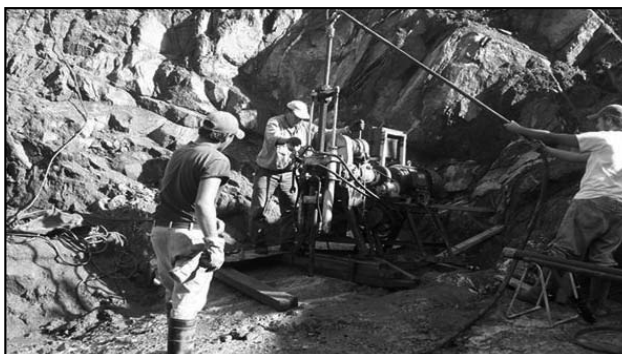
Figura 6. Progresiva 130 m. Sondeo complementario SC1. Perforación con extracción continua de testigos en el área del pie de presa sobre margen derecha (Actual Bloque 7).

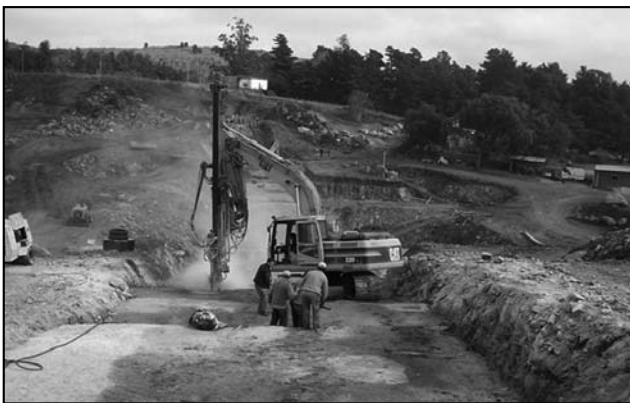
Figura 11. Sobre la superficie del hormigón de regularización se observa el equipo de perforación de los taladros de inyección sobre el lateral derecho de la fundación de la presa y personal colocando el sistema de obturación para la inyección de un tramo en un taladro de consolidación.

La Figura 11 ilustra sobre el equipo utilizado para la perforación de los taladros de inyección.

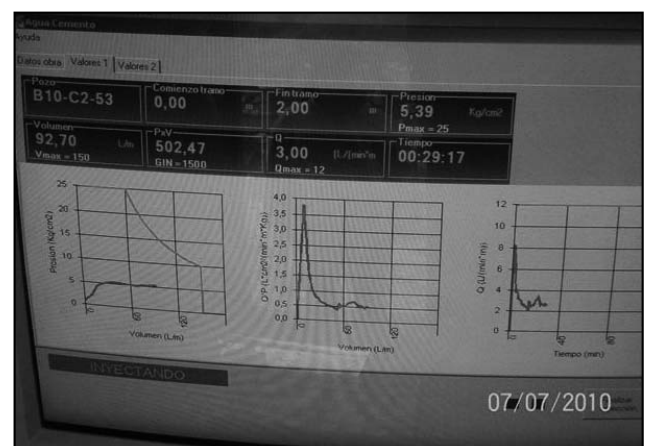
Figura 12. Método GIN. Monitor de control parámetros de inyección de prueba, previo a la definición de los parámetros definitivos de tratamiento.

Sus parámetros fueron: Presión Máxima: 25 kg/cm<sup>2</sup> - Volumen Máximo: 150 litros/m - Caudal Máximo de Inyección por metro de taladro: 3 litros/minuto - VCTI = 16 l/m. (Figura 12).

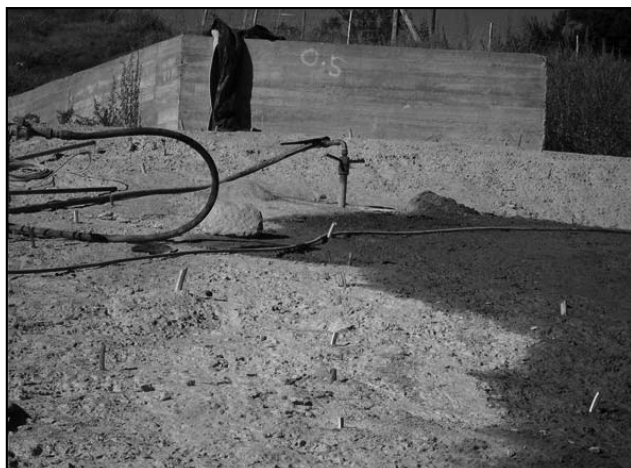
**Figura 14. Bloque 1. Al fondo, obturador instalado en un taladro de inyección. En primer plano se observan los taladros de inyección de consolidación finalizados y demarcados para su individualización y control del desarrollo de la operación del tratamiento.**

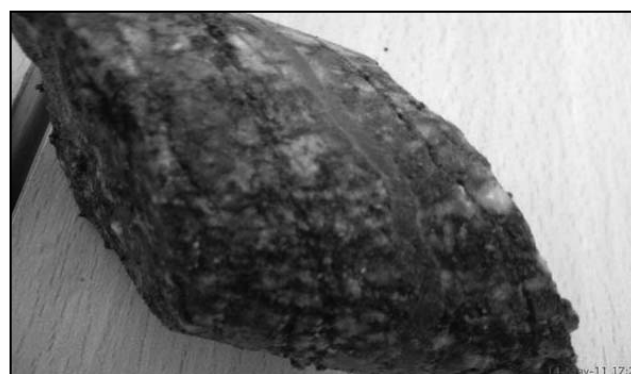
**Figura 15. Control de la inyección. Lechada fraguada relleno fisuras en fragmento de testigo de perforación (gneis alterado y cizallado).**

Las perforaciones de control ejecutadas luego de finalizadas las tareas de inyección arrojaron como resultado la efectiva respuesta del macizo al tratamiento visualizándose la presencia efectiva de lechada fraguada en las discontinuidades. (Figura 15)

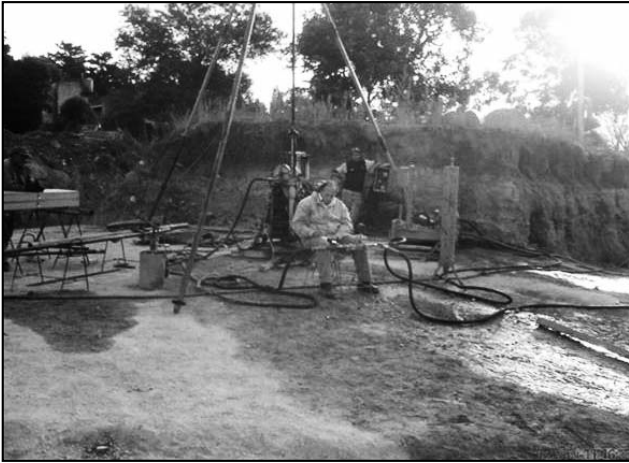
Figura 16. Control del tratamiento de inyecciones. Ejecución de ensayos Lugeon en el Bloque 4 - Perforación C.
