CRITERIOS CONCEPTUALES DEL ANALISIS GEOTECNICO DE MACIZOS ROCOSOS UTILIZADOS PARA LA CONSTRUCCIÓN DE UNA PRESA DE GRAVEDAD EN HORMIGÓN EN LA CUENCA DEL RAMAL H (TANDIL)

Giaconi, Luis M.*; Guichón, Martín E.*; Giordano, Ricardo E.*; Cumba, Andrea*.

* Cátedra de Geología Aplicada – FCNyM - UNLP

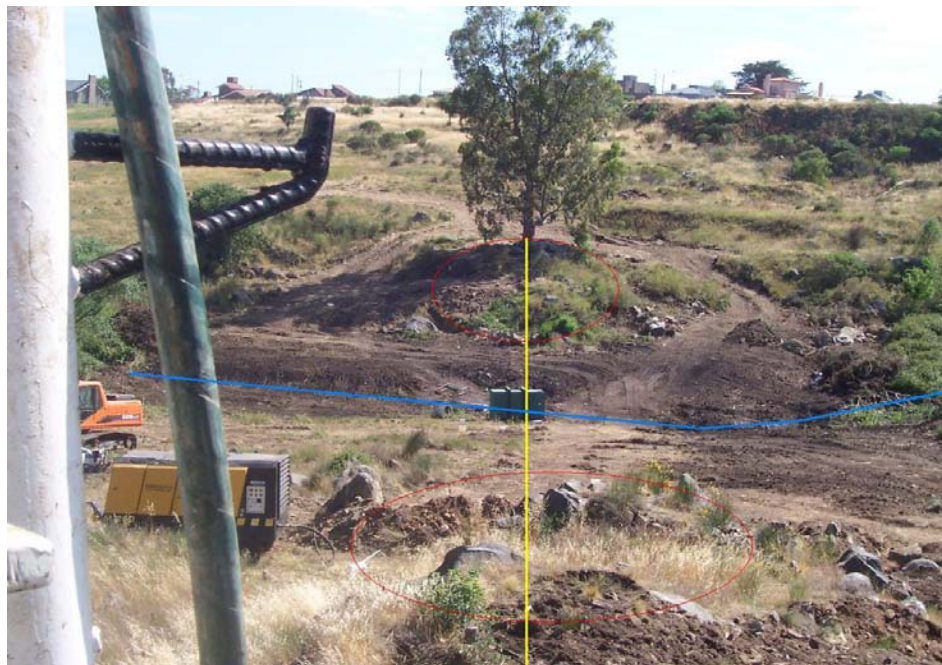
Fotografía 1 - Vista general del área de la traza del eje de la presa (primer plano área del estribo de margen izquierda – al fondo área del estribo de margen derecha)

Como se puede observar en la siguiente fotografía existen en superficie en el sitio de cierre y en el área del futuro embalse temporario, dos componentes claramente definidos:

A.- COBERTURA DE MATERIAL NO ROCOSO.-

Suelos orgánicos, depósitos sedimentarios fluviales y eólicos y materiales friables de origen antrópico. Dadas las características geotécnicas determinadas, el espesor y la disposición de los materiales de cobertura, los mismos deberán ser excavados mecánicamente hasta el techo de roca a los fines de la fundación del cuerpo de la presa y del cuenco dissipador. La estimación del espesor promedio de excavación determinado es de aprox. 2,40 m. y el volumen aproximado para el ámbito de la fundación de la presa es de aprox. 1800 m³.

B.- MACIZO ROCOSO.-

Rocas del Basamento Cristalino Precámbrico (elipses en rojo). Macroscópicamente, las rocas dominantes en el área de fundación son granitoides, gneises gris verdosos de composición tonalítica que han sido intruídos por rocas de origen pegmatítico de grano muy fino, de color rosado. La presencia de estas últimas se detecta mayormente en margen derecha aunque se han observado también en margen izquierda. En corte delgado las rocas no alteradas o con poco grado de alteración
