MEMORIA Y CIVILIZACIÓN

Las posadas como patrimonio arquitectónico:
el ejemplo de la Casa de Postas de Librilla (Murcia)

Inns as Architectural Heritage: the Example of the «Casa de Postas» of Librilla (Murcia-Spain)
pp. [1-26]

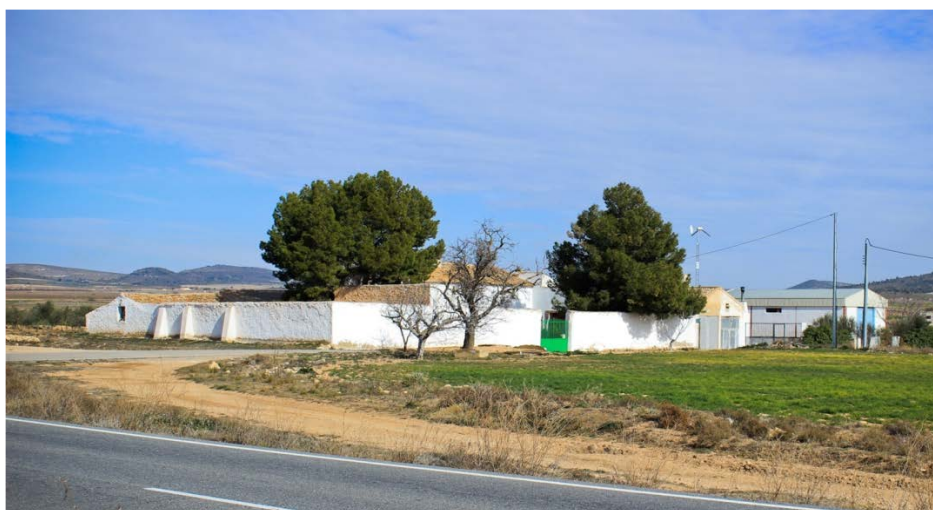
Sin embargo, a pesar de los numerosos ejemplos existentes sobre proyectos de ventas y posadas, la realidad es bien distinta y apenas hay ejemplos de proyectos de «casas de posadas» o paradores ejecutados por arquitectos. Por norma, estos establecimientos pertenecen a un tipo de arquitectura popular, de una o dos plantas, de carácter anónimo y con acabados pobres y descuidados [Ilustración 2].

*Ilustración 2. Venta de los Hitos, en Yecla, junto al camino de Albacete a Alicante
(Fotografía: Rosario Baños Oliver)*

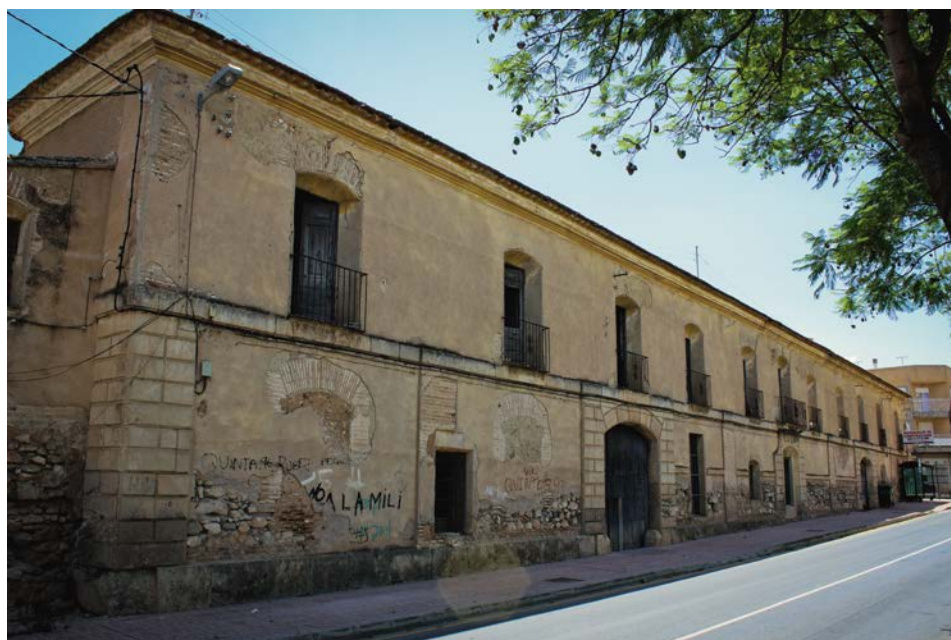
*Ilustración 4. Fachada principal de la posada de Librilla
(Fotografía: Rosario Baños Oliver)*

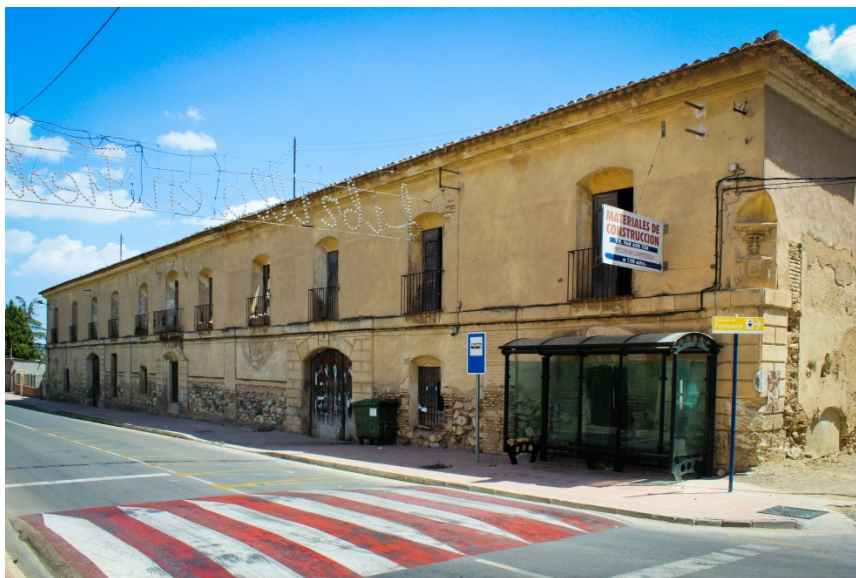
La fachada principal responde a los patrones de la arquitectura neoclasicista que promovían las academias en el siglo XVIII [Ilustración 5].

Ilustración 5. Fachada principal de la posada de Librilla donde se aprecia la simetría de la misma (Fotografía: Rosario Baños Oliver)

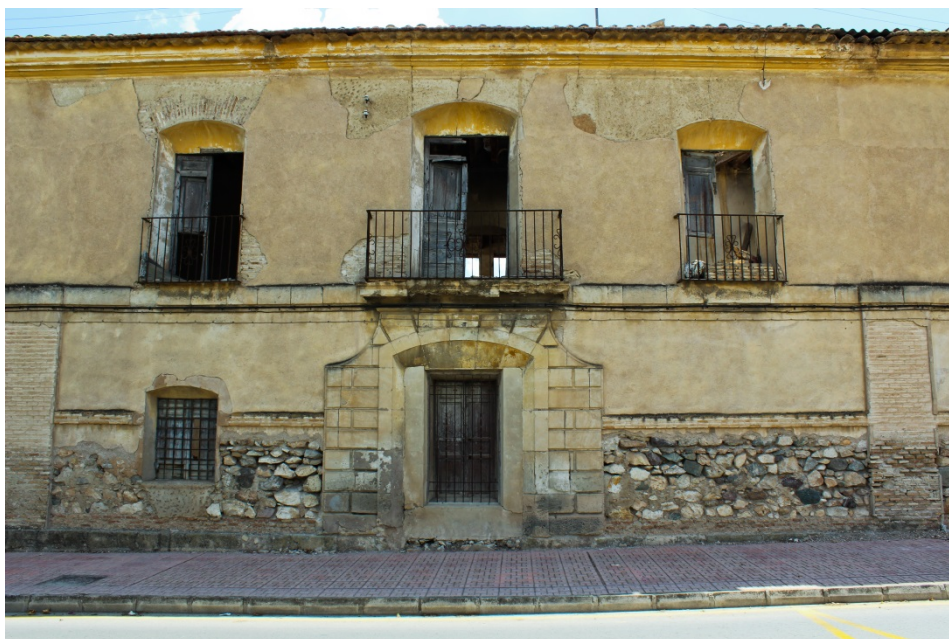
Se formaliza con dos alturas y un eje de simetría en el acceso central a la posada, el acceso peatonal [Ilustración 6]. A ambos lados de esta se hallan dos accesos para la entrada y salida de los carruajes. Los tres accesos son rematados con un arco que, junto con sus jambas, son definidos con sillares de cantería con un suave almohadillado. Una de las entradas de carros, ya que el otro acceso los ha perdido, cuenta con dos defensas en la parte baja para evitar las rozaduras de los carros al pasar entre ellas. También presentan las jambas de estas puertas un esviaje para facilitar las entradas y salidas de los carros. La fachada se encuentra toda ella desprovista de elementos decorativos, a excepción de un escudo en piedra caliza en la esquina oeste de la fachada principal que hace referencia a José María Álvarez de Toledo y Gonzaga, el constructor de la posada¹⁸.

Ilustración 6. Fachada principal de la posada de Librilla donde se aprecia el acceso peatonal a la hospedería (Fotografía: Rosario Baños Oliver)

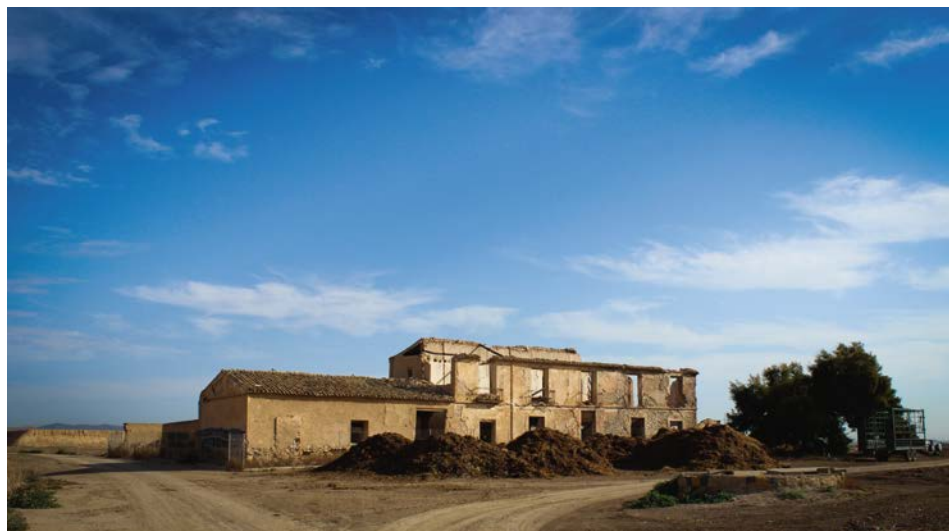
De las que aún permanecen en pie, la mayoría han sido intensamente transformadas, reconvirtiéndose en su mayor parte en residencias privadas, casas de labranza o de recreo. En algunos casos, a pesar de haber sufrido numerosas alteraciones, siguen desempeñando la función hostelera, como restaurantes, conservando su estructura originaria. En otros, han sido demolidas y sobre su emplazamiento se ha edificado una nueva venta o restaurante, debido a su emplazamiento estratégico. Pero las hay que han sufrido peor suerte y se encuentran abandonadas y en la ruina absoluta, lo que las aboca a su desaparición [Ilustración 8].

*Ilustración 8. Venta de El Jimenado, en el camino de Murcia a Cartagena
(Fotografía: Rosario Baños Oliver)*
