**UNIVERSIDADE FEDERAL DO ESPÍRITO SANTO
CENTRO UNIVERSITÁRIO NORTE DO ESPÍRITO SANTO
PROGRAMA DE PÓS-GRADUAÇÃO EM AGRICULTURA TROPICAL**

**MONITORAMENTO DA QUALIDADE DA ÁGUA
DE REPRESAS E AVALIAÇÃO DE RISCOS AOS
SISTEMAS DE IRRIGAÇÃO**

Dissertação apresentada à Universidade Federal do Espírito Santo, como parte das exigências do Programa de Pós-Graduação em Agricultura Tropical, para a obtenção do título de mestre em Agricultura Tropical.

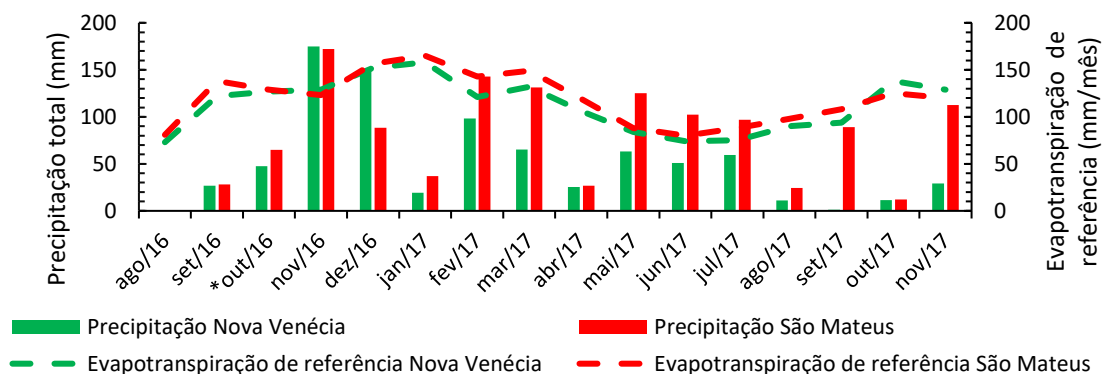
As informações das precipitações e evapotranspiração de referência para São Mateus e Nova Venécia foram obtidas a partir de informações coletadas em estações meteorológicas de observação de superfície automática do Instituto Nacional de Meteorologia, Estação A623 referente a área de NV e Estação A616 referente a área de SM como mostra a figura 3.

Figura 3. Precipitação e evapotranspiração total, 2 meses anterior ao início das coletas e durante os meses de coleta, registradas pelas estações meteorológicas. *Mês de início das análises.

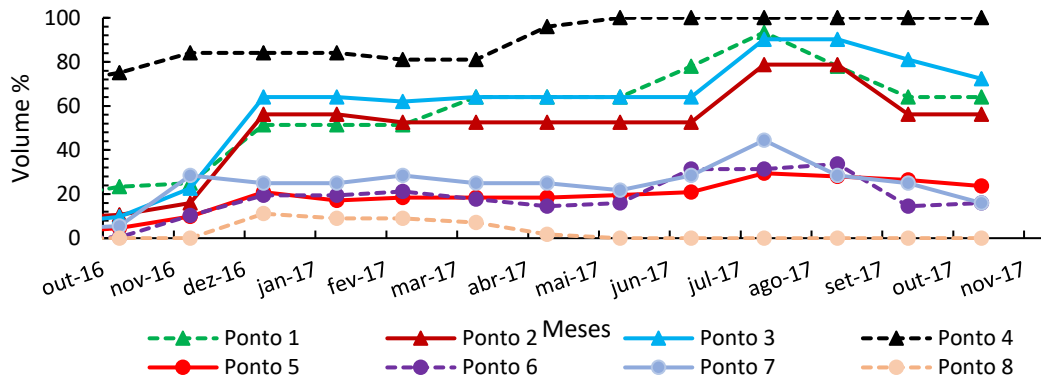
O volume de água das represas foi registrado pela leitura da régua de nível de cada represa, sendo na figura 4 representado o volume relativo observado ao longo do período de amostragem.

Figura 4. Volume de água nas represas expresso em porcentagem durante os meses de coleta.

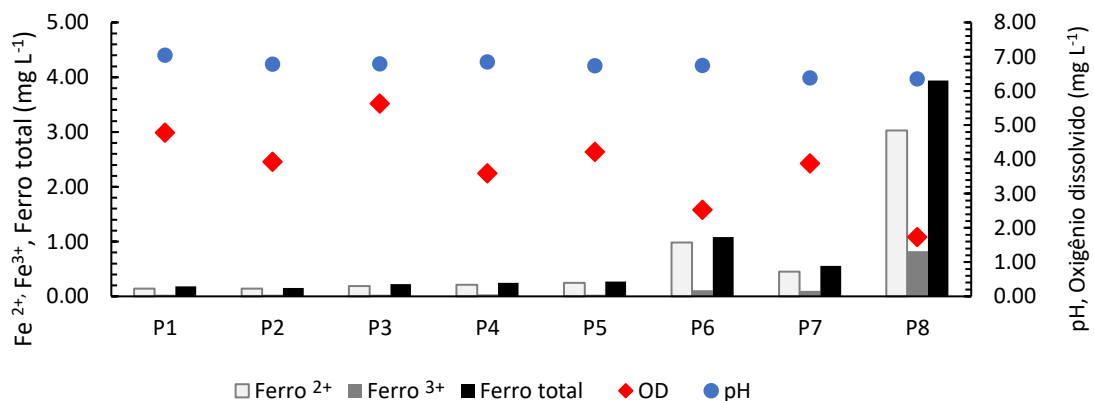
As concentrações médias de Fe^{2+} , Fe^{3+} , Fe total, oxigênio dissolvido (OD) e pH estão dispostas graficamente na figura 5.

Figura 5. Concentrações médias de Fe^{2+} , Fe^{3+} , Fe total, oxigênio dissolvido (OD) e pH.

As represas de São Mateus, em especial os pontos P6 e P8, apresentaram as maiores concentrações médias das formas de ferro, isso pode ser explicado em função do baixo volume de água na qual se encontravam, o que favorece a ressuspensão de sedimentos pela ação dos ventos e também a solubilização do Fe^{2+} . Tal observação é importante, pois quando a água é captada o Fe^{2+} pode oxidar e precipitar nas tubulações e emissores, obstruindo a passagem da água.

Uma característica particular das represas de SM foi o registro de correlações negativas entre a variável oxigênio dissolvido (OD) e CE, Fe^{2+} , Fe^{3+} , Fe_T , fosfato, K, sólidos totais, Ca, Mg e Cl. A correlação inversa entre o OD e as espécies de ferro deve estar associada ao processo de degradação da matéria orgânica presente nas águas, o qual causa o consumo do OD e redução do oxihidroxidos de Fe^{3+} (presentes na forma de coloides e precipitados de $FeOOH_{(s)}$) e consequente dissolução do $Fe^{2+}_{(aq)}$ cuja concentração aumenta à medida que o OD é consumido. A relação inversa entre Fe e OD já havia sido destacada na figura 5.
