## Granada 2017

VOLUMEN 1

METODOLOGÍA, TÉCNICA Y CONSERVACIÓN

# EL SISTEMA DE TORRES DE ORIGEN MEDIEVAL ISLÁMICO EN SEGURA DE LA SIERRA (JAÉN). PRIMEROS RESULTADOS DEL PROYECTO “SEGURA”

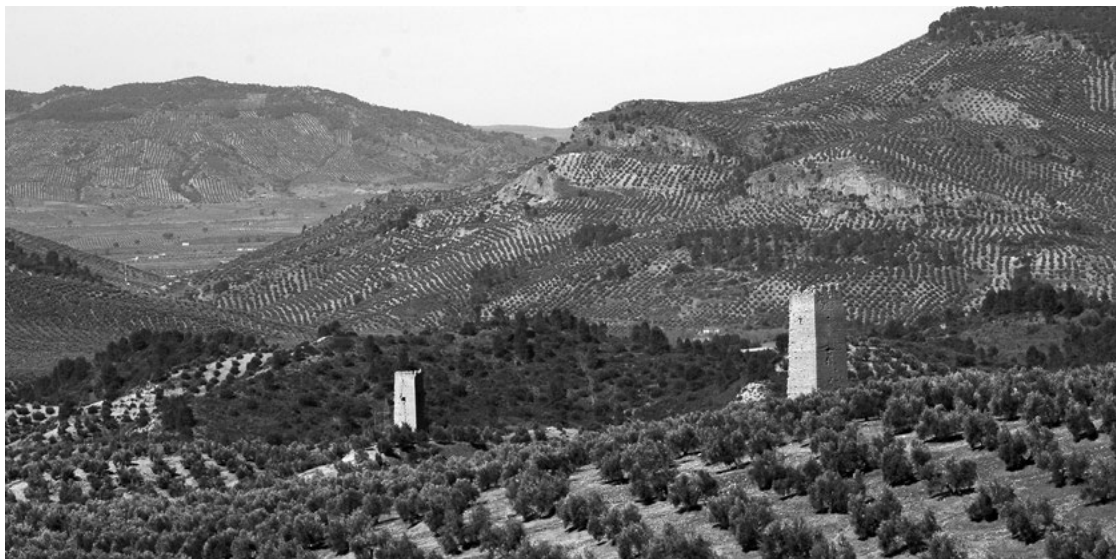
Atalayas de Santa Catalina en Orcera (Jaén), en primer término la torre Sur, al fondo la torre Norte. (Fuente: Santiago Quesada-García, 2003)

En el caso de estas torres-atalayas ubicadas en la loma de Santa Catalina, el acceso se encontraba a 7,18 m de altura en la torre Norte y 6,85 m en la torre Sur, lo que hacía imposible que se pudiera alcanzar con una sola escala, debido a su peso y las dificultades de manejo. La lectura parietal de los paramentos ha permitido conocer la manera de acceder; por medio de la ubicación de los huecos y mechinales previstos durante su ejecución se ha podido determinar la posición de las diferentes plataformas exteriores que a modo de andamio permitían el acceso a las mismas.

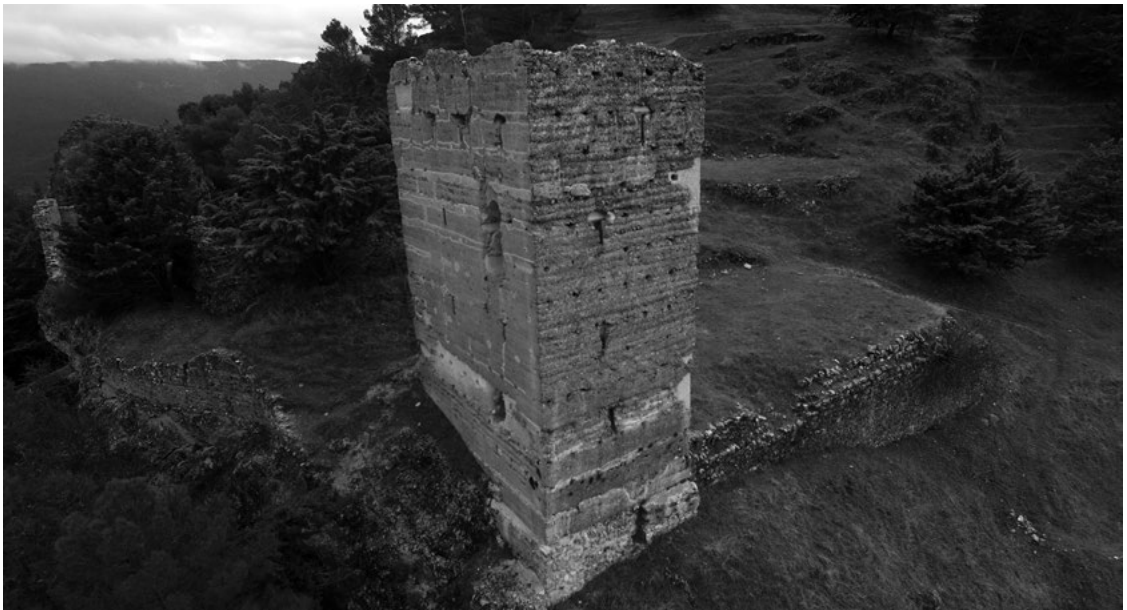
Vista de la torre y recinto de Góntar desde el Noreste, ocho años tras la consolidación llevada a cabo en 2009 (Fuente: los autores, 2017)

Es decir, se realizó un primer proyecto de consolidación, aún por ejecutar, que tuvo por objeto las atalayas Norte y Sur de Sta. Catalina (2005). Posteriormente, se realizaron dos proyectos más correspondientes a la torre del Agua y al recinto de Góntar (2007), emplazadas en las faldas del cerro del castillo de Segura de la Sierra. De estos tres proyectos sólo se ha ejecutado, en 2009, el correspondiente al recinto de Góntar, cuyos resultados se pueden verificar en <http://picasaweb.google.com/santiagoquesada.com.gontar>.

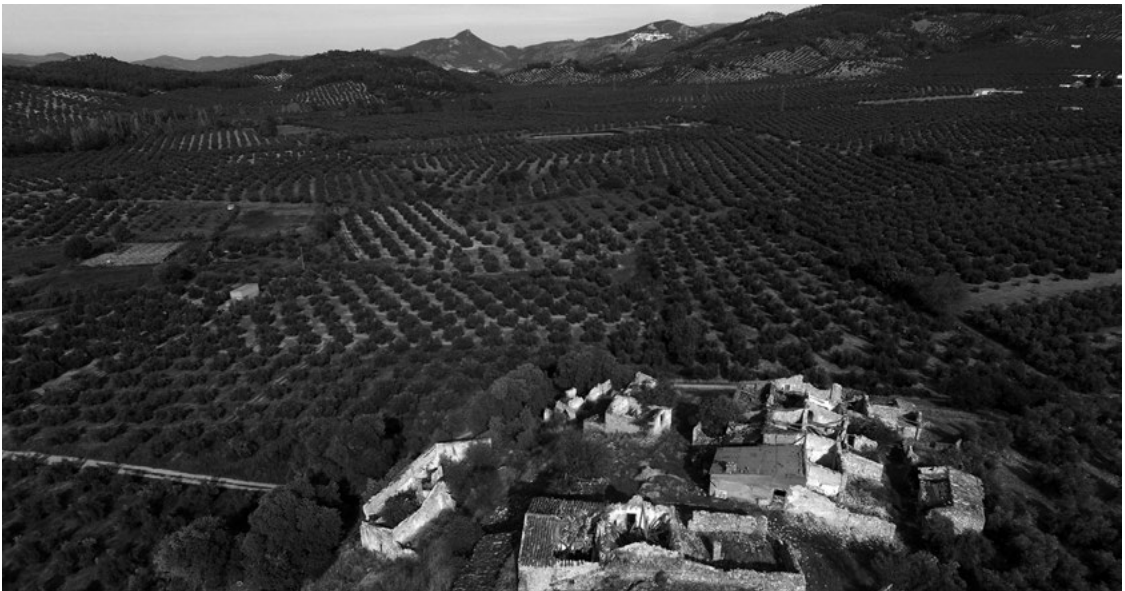
Restos del castillo de Gutamarta al Sur del valle. En primer término restos de la torre dominando un área cultivable cercana; al fondo el castillo de Segura de la Sierra. (Fuente: los autores, 2017)

Una de los principales resultados y aportaciones de este trabajo es el entendimiento de los criterios de implantación de estos elementos de arquitectura defensiva a nivel territorial. Se ha podido constatar cómo las diferentes ubicaciones triangulan el territorio, evitando ángulos muertos y puntos ciegos, también la estrecha relación existente entre estas torres con la explotación, por medio de la agricultura irrigada, de un área de terreno claramente definida y controlada por estos recintos amurallados. Esta última circunstancia resulta clara en los recintos de Gutamarta, Cardete o Altamira.

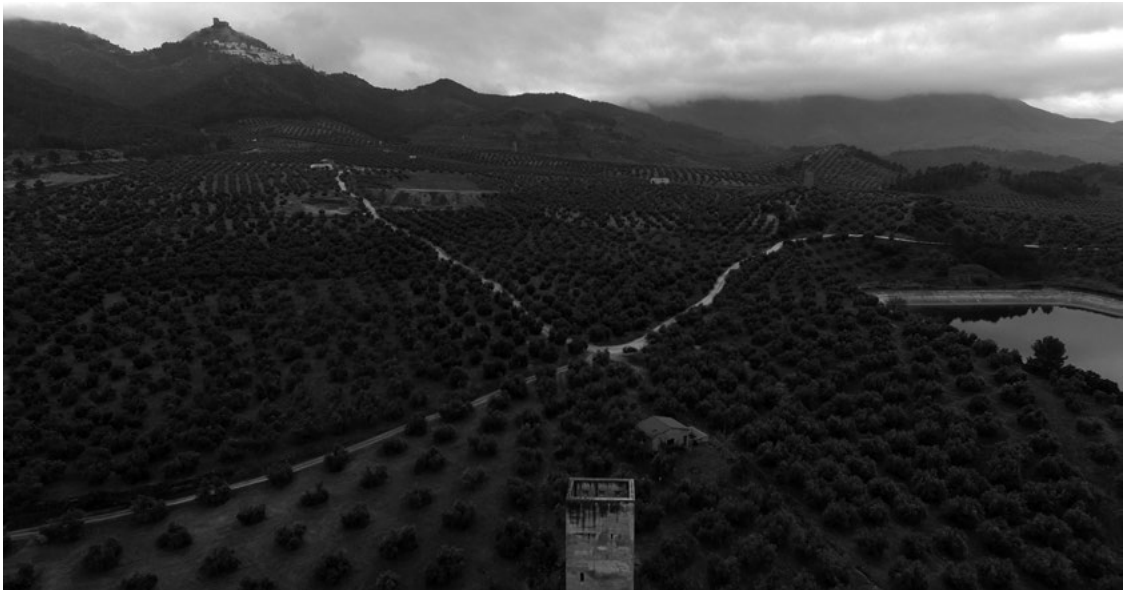
Conjunto de torres en los llanos de Santa Catalina triangulando el territorio del Norte del valle; al fondo el castillo de Segura de la Sierra (Fuente: los autores, 2017)

En diferentes momentos históricos pudieron desempeñar cometidos y usos distintos; si bien su construcción pudo estar vinculada con la defensa del territorio muy delimitado, asociado a una alquería, tras el dominio de la Orden de Santiago, estas torres contribuyeron a la construcción de una infraestructura del territorio, su control y quizás también la fiscalización del mismo. En las dos torres-atalayas de Santa Catalina la vinculación con el territorio parece estar más vinculada con determinadas vías de comunicación. Entre ambas torres pasa un carril al que abren sus huecos y accesos más importantes y que en época medieval podría constituir un camino de acceso que permitiría la subida a Segura de la Sierra desde el núcleo de la Puerta, así como a los pastos de montaña situados a levante de dicho castillo, lo que justificaría la ubicación de ambas torres que, junto con la tercera de Santa Catalina triangulan el territorio, cubriendo entre ellas las diferentes visuales.
