Restauración ecológica de marismas de régimen mareal en el Estuario del Guadalquivir, Parque Natural de Doñana

Juan B. Gallego Fernández y Francisco García Novo

Departamento de Biología Vegetal y Ecología, Universidad de Sevilla. (<http://www.us.es/bioeco>)

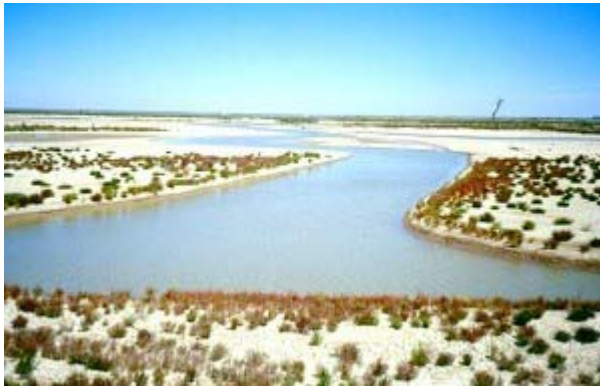
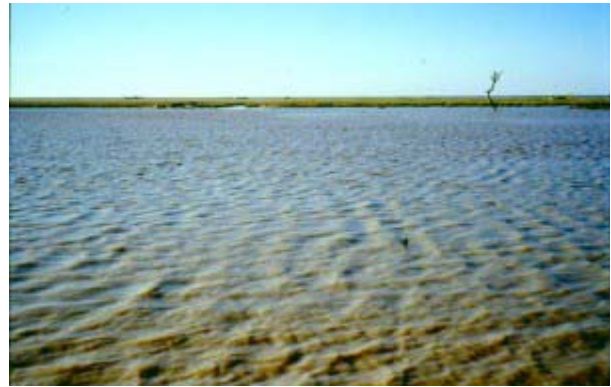
En los 12 meses que lleva funcionando la restauración se ha podido comprobar la estabilidad de canales y diques, incluso en un período de grandes avenidas del río que hicieron temer por la eficacia y resistencia de la infraestructura construida. El flujo mareal se ajusta al modelo numérico desarrollado en el diseño de la restauración, asegurando la inundación periódica de la marisma y facilitando su desarrollo (**Fotos 4 y 5**).

Fotos 4 y 5. El flujo mareal ajustado asegura la inundación periódica de la marisma
