XVIII Congresso Brasileiro de Mecânica dos Solos e Engenharia Geotécnica
O Futuro Sustentável do Brasil passa por Minas
COBRAMSEG 2016 — 19-22 Outubro, Belo Horizonte, Minas Gerais, Brasil
© ABMS, 2016

Análise e Proposta de Recuperação para um Processo Erosivo Localizado no Município de Planaltina/GO

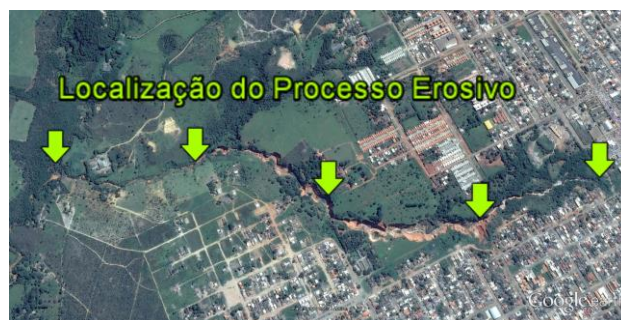
Figura 1. Localização do processo erosivo no município Planaltina/GO.

Próximo a 1.680 metros há uma erosão lateral, do lado direito com extensão aproximada de 320 metros e largura média de 5 metros. A Figura 1 apresenta a visão geral do processo erosivo.

A erosão caracteriza-se por ser uma voçoroca de grande dimensão, provocada, principalmente, pelo deságue de duas drenagens existentes em suas cabeceiras, sendo dessa forma uma erosão hídrica. Tal deságue é constituído de um tubo de 1200 mm, numa ramificação, e mais dois tubos de 1500 mm, numa outra ramificação. O sedimento então gerado na erosão tem provocado o constante assoreamento de um córrego, denominado Córrego Lambari, existente ao final do processo erosivo principal. Aproximadamente no ponto 1.080 metros há uma erosão lateral, do lado esquerdo, com extensão aproximada de 54 metros e largura média de 14 metros.

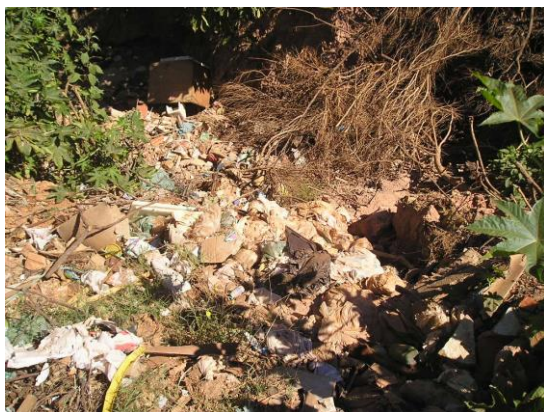
Figura 3. Área do início do processo erosivo.

Estende-se desde o início da erosão até ao ponto aproximado de 200 metros e é constituído de duas ramificações com aproximadamente 180 metros cada. Presença de vegetação formada por espécies de médio a pequeno porte (mamonas, mangueiras, etc.) e espécies rasteiras como braquiária. Adicionalmente, tem-se:

As Figuras 3 a 7 mostram a área do início do processo erosivo, deságues e vistas das ramificações.

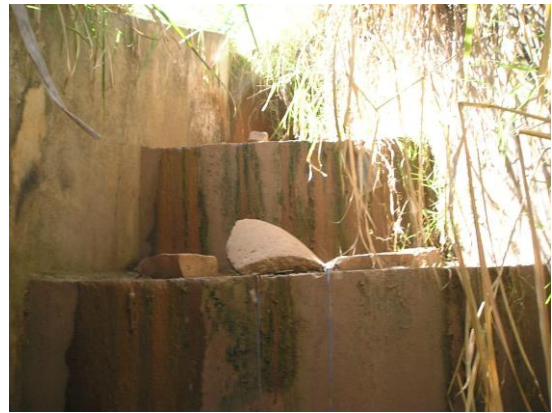
Figura 4. Deságue na ramificação 1.

a) Ramificação 01 - Presença de drenagem com tubo de 1200 mm; solo transportado com pequenos blocos de rocha. As bases dos taludes são constituídas por rochas duras e rochas médias fraturadas.

Com o objetivo de disciplinar o fluxo, foi proposto o prolongamento dos lançamentos em BDTC e BSTC até a convergência dos mesmos. Apartir desta convergência,(a 200 m do início), com objetivo de tornar a área aproveitavel para fins coletivos é sugerida a condução das águas por meio de galeria .

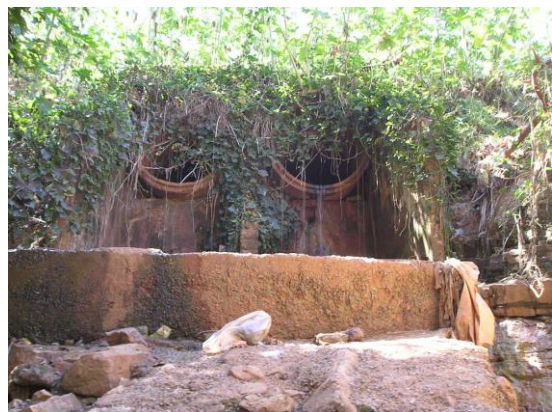
Figura 6. Deságue na ramificação 2.

b) Ramificação 02 – Presença de drenagem com dois tubos de 1500 mm cada; rocha dura estratificada e pequenos blocos de rocha.

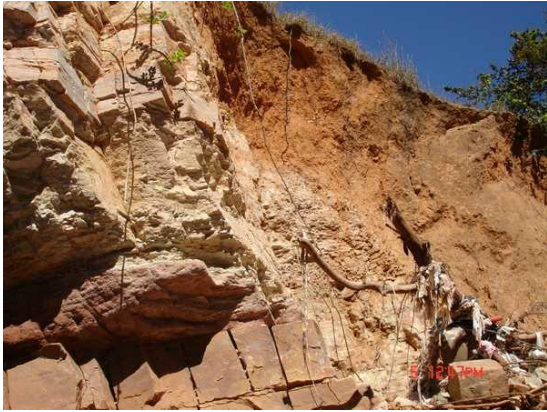
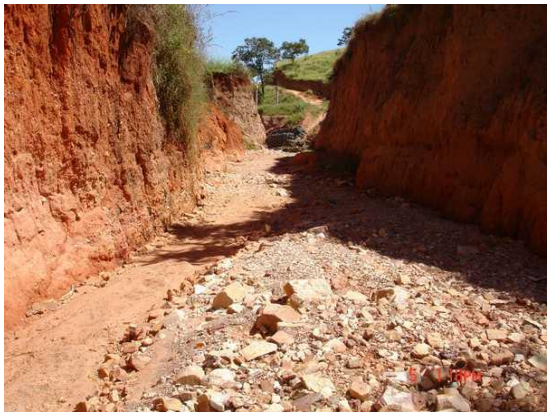
Estende-se 20 metros depois da junção das duas ramificações, próximo de 200 metros do início da erosão, e vai até cerca de 680m. Presença de rocha friável macia, e predominância de latossolo vermelho, latossolo amarelo e cambissolo, blocos de rochas - assentes a rocha dura na base dos taludes. Tal camada de rocha até a altura de 2 metros. Presença de taludes em rochas fraturadas. As Figuras 8 e 9 mostram vistas do processo erosivo no segundo trecho.

Figura 8. Processo erosivo no segundo trecho.

Figura 9. Processo erosivo no segundo trecho.

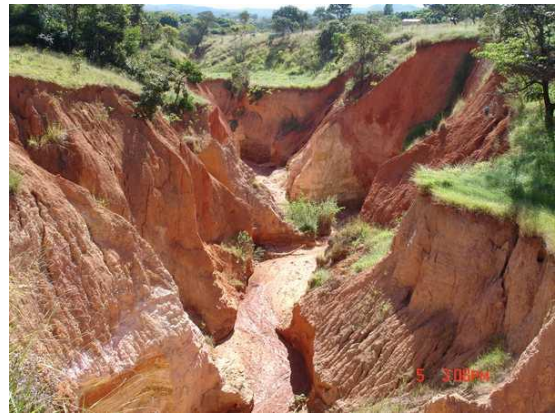
Figura 10. Processo erosivo no terceiro trecho.

Verifica-se a predominância de taludes em latossolo vermelho, latossolo amarelo e cambissolos, e a surgência de água no vale da erosão com a conseqüente saturação das bases dos taludes. A Figura 10 apresenta uma vista do processo erosivo no terceiro trecho.

A partir de 680 metros, a estrutura drenante passa de galeria para gabião, indo este, até o desague, no córrego Lambari.

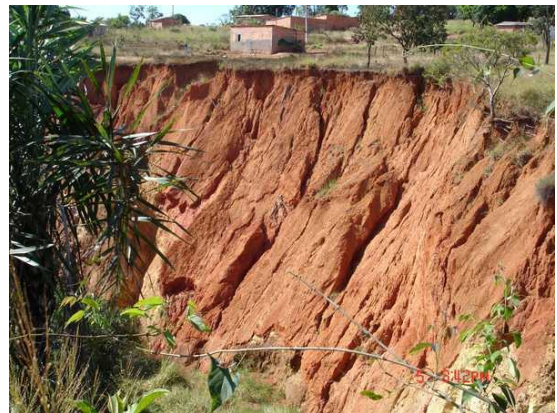
Este trecho se estende, aproximadamente, a partir da distância 980m do início da erosão, e vai até a distância aproximada de 2.339,11m. Verifica-se a predominância de solo de alteração com alternância de latossolos, e a surgência de água no vale da erosão com a conseqüente saturação das bases dos taludes. As Figuras 11 e 12 mostram vistas do processo erosivo no quarto trecho.

Figura 11. Processo erosivo no quarto trecho (Foto de 2007. A residência vista já foi consumida pela erosão).

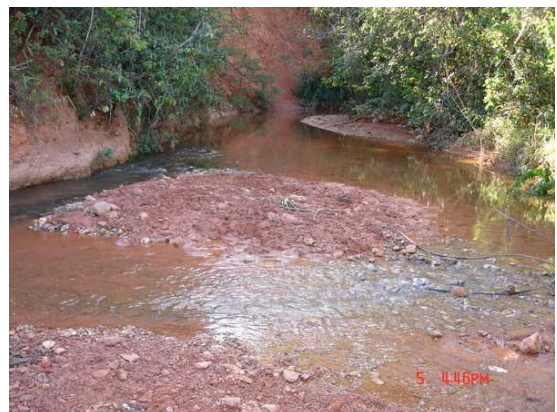
Figura 12. Córrego assoreado ao final do processo erosivo.

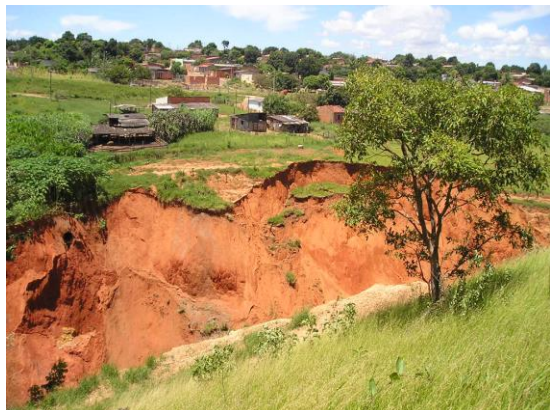
Além da erosão como um todo se constituir como uma área de risco, há pontos específicos que merecem atenção especial, tais como as mostradas nas Figuras 13 e 14.

Figura 13. Residências próximas à erosão.

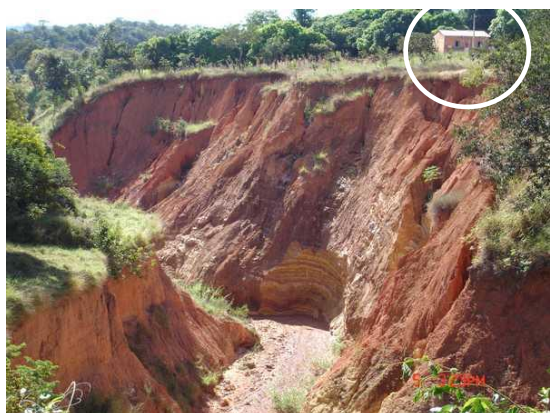
Figura 14. Residência próxima à erosão.
