ARTÍCULO PRODUCTO DE LA INVESTIGACIÓN

Calidad físico-química y microbiológica del agua del municipio de Bojacá, Cundinamarca

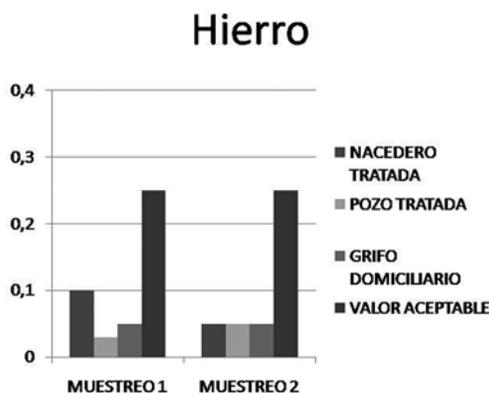
Figura 4. Resultados de hierro comparados con el valor máximo aceptable establecido en la Resolución 2115 de 2007

Todas las muestras de agua analizadas se mantuvieron por debajo de 0.3 mg/L, los resultados se pueden observar en la figura 4.

Por otra parte, el hierro en el segundo muestreo, se encontró ligeramente aumentado con respecto al valor en las muestras de agua de las plantas de tratamiento. Estos resultados indican que hay cierta disminución de la calidad entre el agua que llega por la red y la que utiliza el usuario después del almacenamiento, resultados similares fueron presentados en un estudio realizado en la ciudad de Mérida, Yucatán, donde se observó que una vez que el agua llega a las casas, los sistemas de almacenamiento no mantienen la calidad con la que es distribuida (11). En los demás parámetros analizados los valores se mantuvieron estables, incluyendo los parámetros microbiológicos.

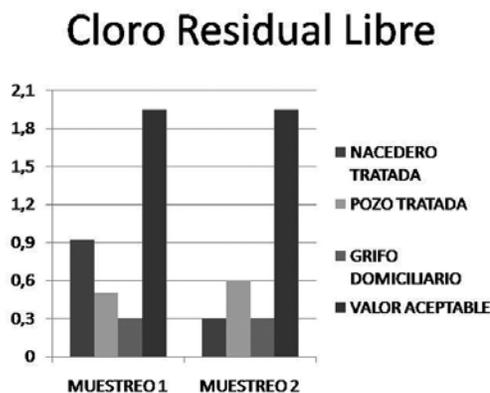
norma oficial (Figura. 7). En cuanto al cloro residual libre como se observa en la figura 7 en el primer muestreo se encontraron valores de 0.47 y 1.10 mg/L en las muestras de agua de pozo y nacedero tratadas, son valores aceptables, mientras que en la muestra de agua de grifo se encontró un valor de 0.22 mg/L, el cual está por debajo del valor establecido (0.3 a 2.0 mg /L). En el segundo muestreo, solo la muestra de agua tratada proveniente del pozo estuvo dentro del rango aceptable con un valor de 0.7 mg/L, mientras que las demás se encontraron por debajo de 0.2 mg/L, Figura 8.

Figura 8. Resultados de Cloro residual libre, comparados con el valor máximo aceptable establecido en la Resolución 2115 de 2007.

tomadas de nacedero tratada primer muestreo y de grifo en los dos muestreos, los valores de cloro residual libre se encontraron por debajo del valor mínimo permisible (Figura 8), esta circunstancia evidencia que existen factores que están afectando los niveles de cloro residual libre como pueden ser la dosificación del cloro, un valor de pH superior a 7.5, la presencia de puntos muertos en las redes, la existencia de tuberías muy antiguas o averiadas, presencia de limo o biopelícula al interior de la tubería, que traen como consecuencia que el valor de cloro residual tienda a cero y exista la posibilidad de proliferación de microorganismos que puedan poner en riesgo la salud de los usuarios. Sin embargo, en este estudio no se pudo encontrar relación entre el bajo valor de cloro residual libre en las muestras de agua de grifo y la presencia de coliformes totales y *E. coli*.
