UNIVERSIDAD NACIONAL AUTÓNOMA DE NICARAGUA FACULTAD DE CIENCIAS MÉDICAS

TESIS Para optar al título de ESPECIALISTA EN RADIOLOGÍA E IMAGENOLÓGÍA.

Hallazgos ecográficos en pacientes con diagnóstico clínico de patología del manguito de los rotadores referidos al servicio de Radiología del Hospital Escuela Roberto Calderón Gutiérrez en el periodo comprendido de Abril 2013 – Abril 2014.

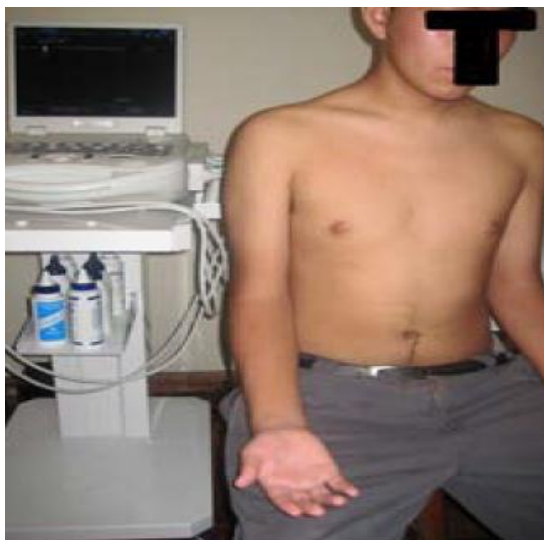
Corte 1: Bíceps Transversal

El paciente con el codo flexionado 90°, el antebrazo reposando en el regazo y los dedos apuntando a la rodilla opuesta (ligera rotación interna de la articulación glenohumeral). El transductor se orienta transversalmente y se sitúa en la parte alta del brazo entre las tuberosidades mayor y menor de la cabeza humeral.

En la imagen ecográfica, se identifica la porción intraarticular de la porción larga del bíceps (PLB), se visualiza como una estructura ecogénica de forma ovalada que constituye un punto de referencia ecográfico entre los tendones del subescapular anteromedialmente y del supraespinoso posterolateralmente.

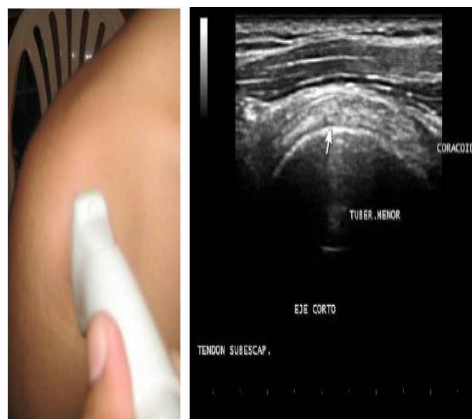
Corte 3: Subescapular Transversal

El codo del paciente se coloca junto a la cresta ilíaca ipsilateral y la articulación glenohumeral se coloca en rotación externa. El tendón subescapular tiene un margen superficial convexo delineado por una capa ecogénica (grasa subdeltoidea) Forma un ángulo agudo en su inserción en la tuberosidad menor.

La bolsa subacromial subdeltoidea se localiza superficial al tendón, profunda a la grasa subdeltoidea, y no debe medir más de 2 mm. En posición neutra se tiende a acumular pequeñas cantidades de líquido en un receso subcoracoideo, fuera del campo de visión. Tras la rotación externa este receso se oblitera, y cualquier líquido presente es expulsado lateralmente, situándose superficial al tendón subescapular. Esta puede ser la única maniobra que muestre la presencia de líquido en la bolsa.

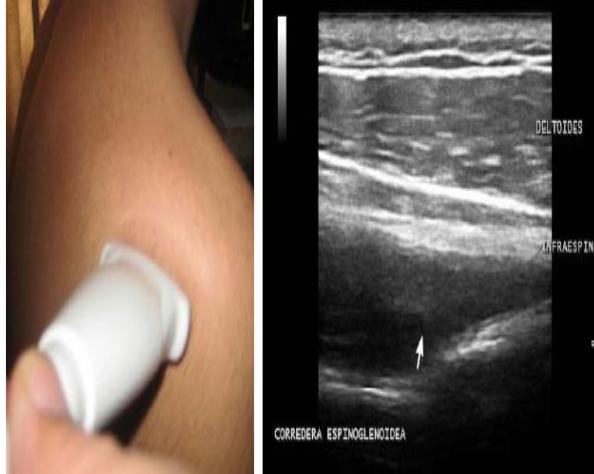
Corte 7: Tendón Infraespinoso

Se mueve el transductor lateralmente pasando la unión musculo-tendinosa del infraespinoso y el tendón, y su inserción se puede visualizar. Pueden verse calcificaciones en esta localización ocultas en la radiografía. No visualizamos rutinariamente al redondo menor, ya que la patología que afecta a este tendón es muy rara.

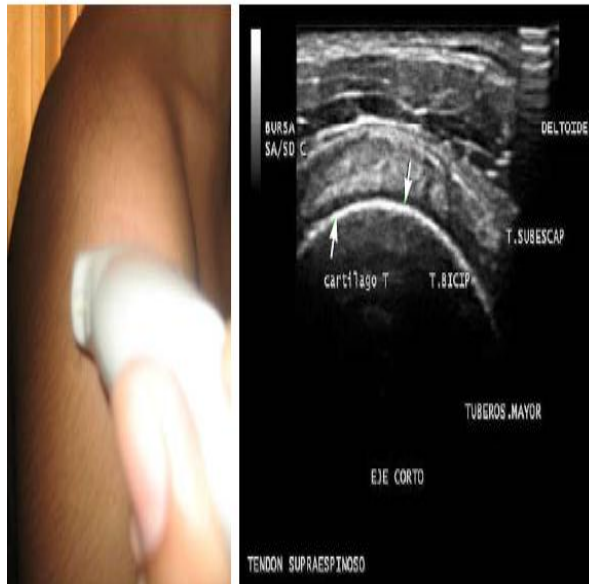
Corte 8: Supraespinoso Transversal, hiperextensión, rotación interna

El brazo se coloca en rotación interna total e hiperextensión, con el dorso de la mano apoyado en la parte baja de la espalda. No debe haber hueco entre la fosa cubital y la pared torácica lateral (pedirle al paciente que se toque el bolsillo trasero del lado contrario). La rotación interna debe ser suficiente para que el tendón del bíceps se coloque en una esquina inferior de la pantalla.

La ecogenicidad del tendón supraespinoso es mayor que la del músculo deltoides. La orientación correcta se consigue cuando el plano de imagen muestra una definición clara de la superficie del hueso y el borde nítido del cartílago de la cabeza humeral.

El rastreo comienza superiormente a la altura del ligamento coracoacromial y se continúa inferiormente hasta la altura de la tuberosidad mayor, donde no se visualiza más tendón y hueso áspero de la tuberosidad mayor se distingue con facilidad del hueso liso, recubierto de cartílago, profundo al tendón supraespinoso.

Una fina banda hipocogénica, de aproximadamente 1 mm de grosor, profunda al tendón, representa el cartílago hialino.

En una persona joven, el parénquima del tendón se compone de ecos intermedio homogéneos, con la edad, hay un reemplazo fibroadiposo progresivo, que produce ecos altos y desorganización de la orientación de las fibras. El tendón muestra un margen

superficial convexo, solo mínimas ondulaciones son aceptables como hallazgo normal. Una banda hipoeocogénica superficial al tendón representa la bolsa subacromial, que esta cubierta por la capa de grasa subdeltoidea.

El tendón normal mide aproximadamente 6 mm de grosor y debe ser similar en grosor al músculo deltoides que lo recubre.
