**Utjecaj različitih agrotehničkih zahvata na proizvedene  
mehaničke vibracije koje utječu na sustav ruka- šaka rukovatelja  
u odnosu na radne sate traktora**

Završni rad

Osijek, 2017.

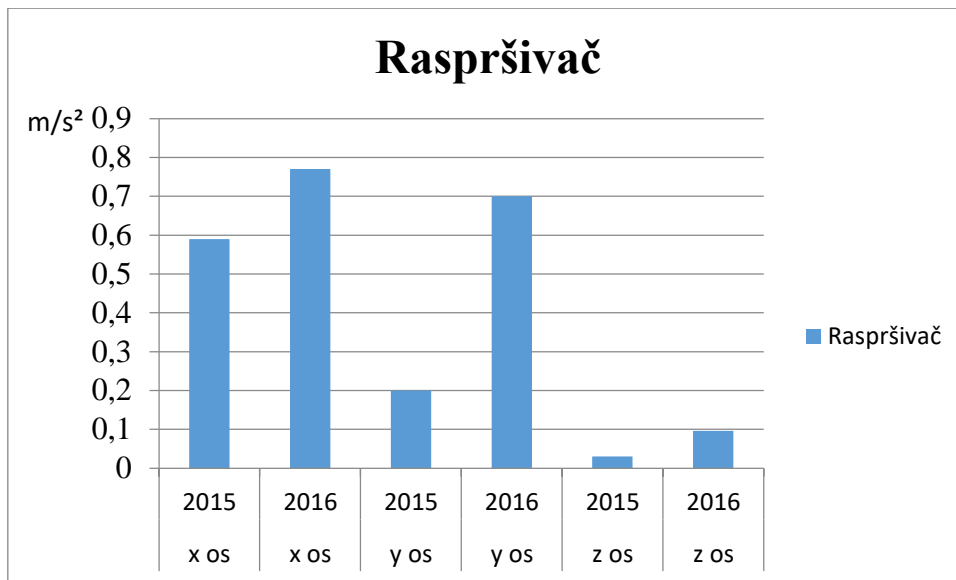
Grafikon 1. Srednje vrijednosti izmjerenih vibracija prilikom rada raspršivača za 2015. godinu i 2016. godinu

Grafikon 1. prikazuje srednje izmjerene rezultate sva tri mjerenja u smjeru osi x, y, i z pri radu raspršivača za dvije godine. Iz ovog grafikona vidljivo je kako s povećanjem broja radnih sati traktora povećavaju se i mehaničke vibracije koje utječu na sustav ruka-šaka rukovatelja.
