VENTAS Y POSADAS EN EL SURESTE ESPAÑOL. LA DECADENCIA DE UNA TIPOLOGÍA ARQUITECTÓNICA

GUESTHOUSES AND INNS IN SPANISH SOUTHEAST. THE DECLINE OF AN ARCHITECTURAL TYPOLOGY

Rosario Baños Oliver

Francisco Segado Vázquez

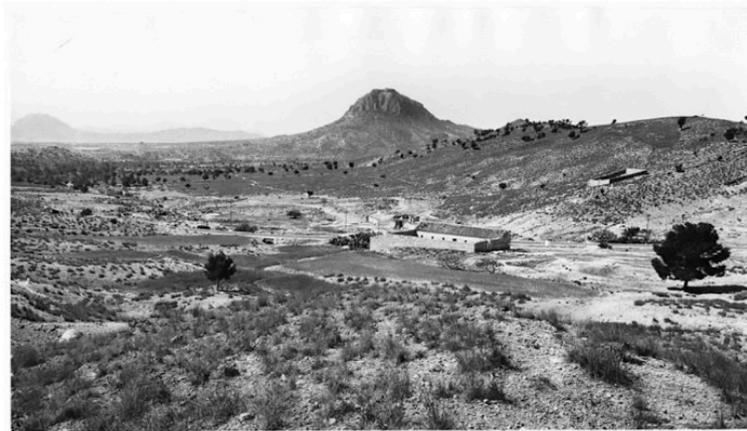
Figura 1. Fotografía de 1956 de la Venta de El Puerto de la Mala Mujer, Cieza (Murcia).

Las ventas y las posadas no constituyen un único edificio sino que se trata de inmuebles compuestos por varios bloques o volúmenes adosados y relacionados entre sí. La relación entre ellos da lugar a la imagen de un edificio que se manifiesta desde la distancia como lugar de descanso, ya que estos alojamientos aparecen siempre junto al camino siendo frecuente que se ubicaran cercanos a los accidentes geográficos, como puertos de montaña, vados de río o cruces importantes. La articulación entre el patio, el cuerpo principal y los edificios y elementos auxiliares definen la composición en planta de estos conjuntos. Dicha composición marcada por la simetría, enfatizada por el acceso al recinto y la situación de su escalera y la existencia de una gran chimenea.

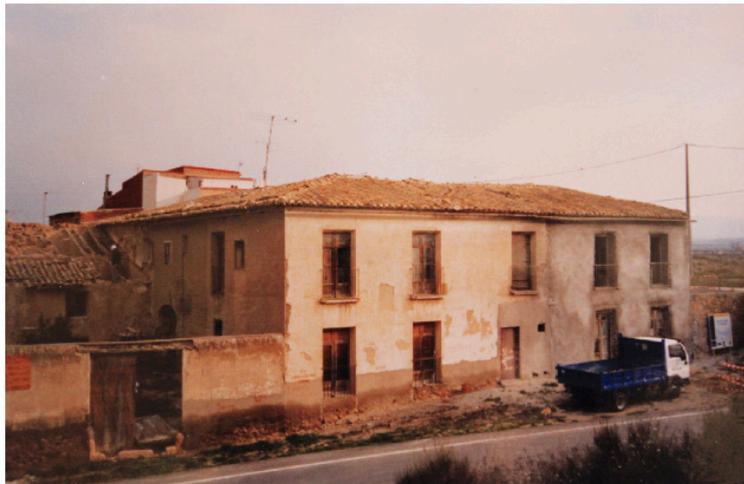
Figura 2. Venta Morote, en Mula, Murcia, antes de su restauración.

conjunto. Por ese momento lo normal era encontrar el bloque principal de la hospedería junto al camino, en general de forma paralela a la vía (Figura 2). La idea compositiva se manifiesta, sobre todo, en este bloque principal, que sobresale en altura del resto de construcciones del conjunto hospedero. Este edificio aparece como un volumen compacto que alberga la recepción o el vestíbulo, la cocina, los almacenes, el horno y los dormitorios, de los que hacían uso únicamente hacían los viajeros adinerados. La cocina es un elemento indispensable en las ventas y posadas, es de grandes dimensiones, ya que en ella se sitúa el hogar bajo una gran chimenea con una campana de gran tamaño, que podía estar adosada al muro o situada en el centro de la estancia. En torno a ella es donde se situaban los usuarios del establecimiento para calentarse mientras comían, cenaban, contaban historias, cantaban o simplemente, charlaban. La cocina era, por tanto, la estancia de la hospedería donde se desarrollaba la vida y simbolizaba “el alma de la venta” (García Sáez, 2008). Existen, además, otras dependencias que podían encontrarse en la planta baja del caserón principal, como la bodega, el horno, despensas, pequeños almacenes o la residencia de los venteros.

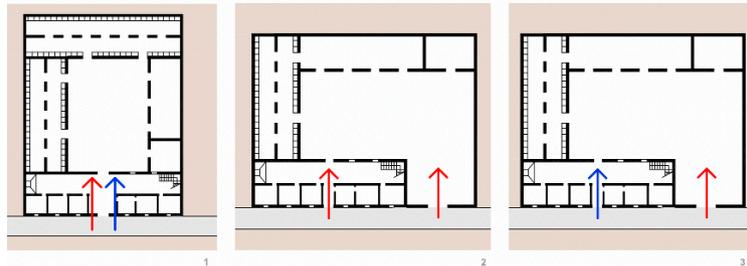
Figura 4. En rojo, acceso para carruajes y en azul, acceso para carros.

- Acceso único por el que entran tanto peatones como carros y animales. En caso de existir una única puerta, ésta se suele situar centrada en el bloque principal. De esta manera, se produce una jerarquización en la fachada principal del inmueble, una simetría con ventanas a ambos lados de la puerta de entrada. Debido a que a través de ella cruzan carros y animales, este acceso contaba con grandes dimensiones.

- Dos accesos para carros. La existencia de dos entradas para carros facilitaba el tráfico de carros y evitaba posibles atascos. Estas dos puertas se podían emplazar ambas en el edificio principal o bien una en la tapia, con conexión directa con el patio, y la otra en edificio principal.

- Dos accesos, uno para carros y otro peatonal. En esta ocasión el acceso peatonal se sitúa en el bloque principal, entrando directamente a la cocina o comedor, mientras que el de carros puede aparecer en la tapia del patio o en el cuerpo principal (Figura 5).

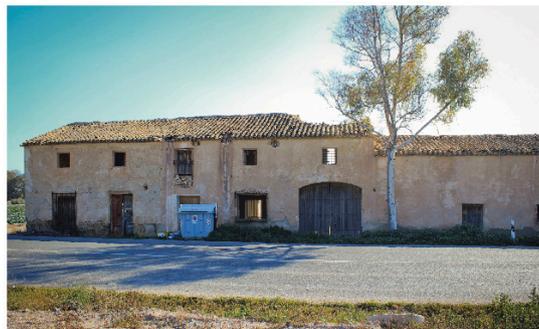
Figura 5. Fachada principal de la Venta del Pintado, con un acceso para carros y otro peatonal.
