FALLAS ACTIVAS Y SISMICIDAD EN LAS PARTES ALTAS DE LA CIUDAD DE GRANADA: COMPORTAMIENTO DINÁMICO DE LA FORMACIÓN ALHAMBRA

En este trabajo se caracteriza el comportamiento dinámico de la Formación Alhambra mediante un análisis de estabilidad del Tajo de San Pedro, localizado al pie del monumento de la Alhambra (Granada). La Formación Alhambra está formada principalmente por conglomerados de edad Plioceno-Pleistoceno inferior con un espesor de al menos 200 m. En esta formación se localizan numerosas fallas normales con dirección NO-SE predominante. Muchas de estas fallas presentan una actividad reciente, pudiendo ser relacionada con la ocurrencia de terremotos en la zona. La peligrosidad de estos eventos sísmicos debe ser considerada como moderada, ya que existen numerosos registros históricos en los que los daños producidos en los muros de la Alhambra son relacionados con la actividad sísmica. Por otra parte, estas fallas también representan discontinuidades mecánicas que contribuyen a la reducción de la estabilidad del conjunto del macizo rocoso. Este es el caso del Tajo de San Pedro, cuyo escarpe lateral constituye el plano de una de estas fallas. Los conglomerados de la Formació

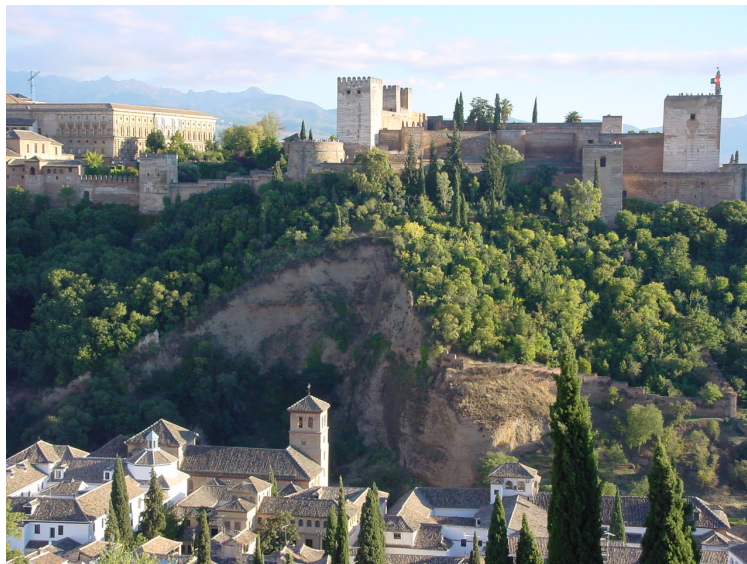
Figura 1. Vista panorámica del Tajo de San Pedro situado bajo el recinto amurallado de la Alhambra y frente a la Iglesia de San Pedro y San Pablo, con el río Darro a su pie. La foto ha sido tomada hacia el sur.

La preservación del patrimonio histórico puede verse seriamente afectada en poblaciones cuyas edificaciones están construidas en el borde de laderas abruptas y sometidas a frecuentes inestabilidades de ladera. Un exponente de esta problemática es el Tajo de San Pedro (Fig. 1), cuya proximidad a la muralla-palacio de la Alhambra (Patrimonio Cultural de la Humanidad por la UNESCO) puede llegar a afectar a la integridad de esta edificación. Los desprendimientos y los desplazamientos de algunas fallas normales han destruido ya una parte importante de la valla cristiana, construida en 1526.

La Alhambra está construida en la cima de una colina, cuyo pie se encuentra rodeado por el río Darro en su lado norte (Fig. 1). La colina de la Alhambra está constituida por materiales de la denominada Formación Alhambra, de edad Plioceno superior a Pleistoceno inferior. Esta formación sedimentaria está constituida por conglomerados con niveles arenoso-pelíticos. El espesor de la formación en el entorno de la Alhambra es de unos 350 m. El color característico de estos sedimentos es el rojo, pero también existen algunos tramos grisáceos. Los conglomerados afloran en bancos sub-horizontales de potencia variable, de 2 a 5 m en las partes más bajas de la formación y de 15 a 30 m en las partes más altas. Los cantos son redondeados y heterométricos, con un tamaño medio de 10 cm. La matriz, cuya proporción es de 13-35 %, es de naturaleza areno-limosa, a veces arcillosa. Existen también capas de arcilla limosa, intercaladas en los conglomerados, de entre 0,5 y 2 m de espesor que se presentan a modo de lentejones. Todos los materiales de la Formación Alhambra se corresponden con sedimentos propios de abanicos aluviales que se formaron durante la intensa erosión de Sierra Nevada y los relieves circundantes, y que están constituidos por cantos de origen metamórfico (esquistos y cuarcitas) del Complejo Nevado-Filábride y cantos carbonatados del Complejo Alpujárride.

En la actualidad, la altura del Tajo de San Pedro sobre el río es de 65,5 m y la distancia horizontal desde el borde del mismo hasta la muralla de la Alhambra es de 23,8 m. El tramo superior del talud tiene una altura de 45,5 m con una pendiente de 67°. En el pie del talud existen derrubios que evidencian que la erosión del Tajo de San Pedro sigue activa. Además las numerosas fracturas extensionales presentes en la Formación Alhambra producen una reducción de las tensiones horizontales y representan un camino preferente para las filtraciones de agua que llegan desde la Alhambra. La combinación de estos dos factores provoca que disminuya la resistencia del macizo rocoso en su conjunto. A pesar de que el retroceso del borde puede tardar muchos años en llegar a la muralla de la Alhambra, la evolución de la ladera muestra que la velocidad del proceso no es constante, pudiendo ser acelerada por grandes inundaciones o por la ocurrencia de un terremoto importante.

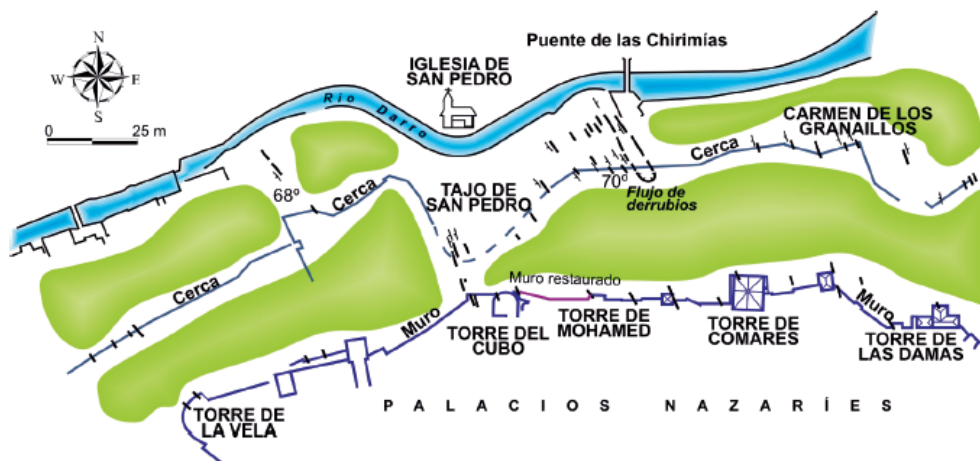
Figura 2. Esquema del recinto de la Alhambra y las zonas próximas, en la que se han representado las principales fallas. Obsérvese el meandro que forma el río Darro a la altura del Tajo de San Pedro.

(Fig. 2). Algunas de estas fallas siguen siendo claramente activas en la actualidad (Azañón et al., 2004), por lo que la sismicidad asociada a su movimiento es un factor adicional a tener en cuenta con respecto a la estabilidad de las laderas y las edificaciones. En la actualidad algunas de estas fallas constituyen las paredes del Tajo de San Pedro, prolongándose bajo el recinto monumental. Entre ellas destaca una que constituye la cara oeste del Tajo de San Pedro (Figs. 1 y 2), cuya dirección y buzamiento es N158°E y 70°NE, respectivamente.

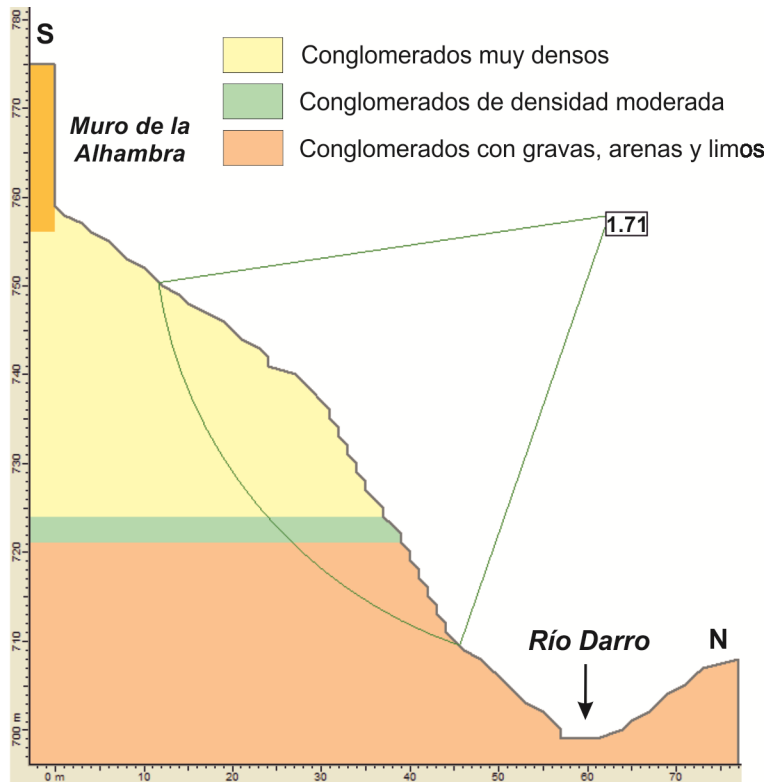
Figura 3. Superficie de deslizamiento crítica para la rotura del Tajo de San Pedro en condiciones estáticas. Obsérvese como el factor de seguridad es estable.

El análisis de estabilidad del Tajo de San Pedro se ha realizado mediante el programa Slide 5.0 (Rocscience Inc., 2003) considerando el método de equilibrio límite de Morgenstern-Price (Fig. 3). La superficie de rotura circular más probable presenta un factor de seguridad estático estable ($FS=1.71$). Teniendo en cuenta esta superficie, hemos estimado un ángulo α de 46°, de modo que la aceleración crítica obtenida mediante la ecuación (1) es de 0.51g. Este valor tan elevado de aceleración crítica indica que los materiales de la Formación Alhambra son muy poco susceptibles a las vibraciones sísmicas del entorno.
