La chapelle Sainte-Marie-Madeleine d'Argnou (Paroisse d'Ayent)

par
François-Olivier DUBUIS et Antoine LUGON

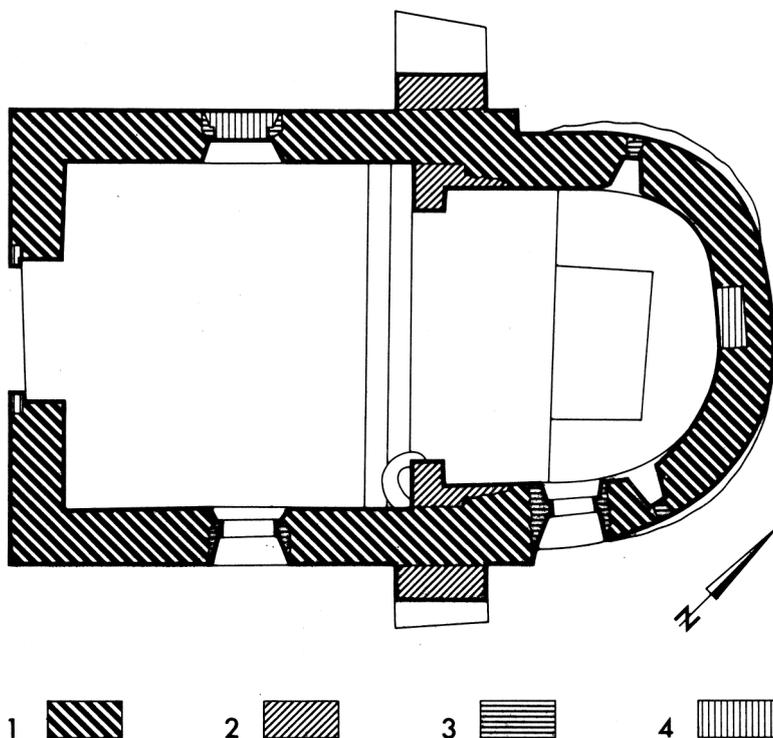
Fig. 1. — Plan analytique ; échelle 1 : 100.

1. Fin du X^e siècle/1^{re} moitié du XI^e.
2. Premier tiers du XVIII^e siècle.
3. Deuxième tiers du XVIII^e siècle.
4. Fin du XIX^e siècle.

seules modifications ultérieures apportées aux façades sont, à part les réfections de crépi, la transformation des fenêtres et l'adjonction des deux contreforts qui épaulent maintenant la nef à l'entrée du chœur. La toiture est évidemment tardive comme le montre notamment sa maçonnerie d'appui, ajoutée au sud-est sur le mur et la corniche de l'abside ancienne. A l'intérieur, les parois périphériques appartiennent elles aussi à la chapelle primitive, de même que la voûte en cul-de-four sur l'abside. En revanche, les ouvertures ont subi quelques transformations et l'on a ajouté tardivement la voûte sur la nef ainsi que l'arcade qui ouvre de celle-ci sur le chœur.

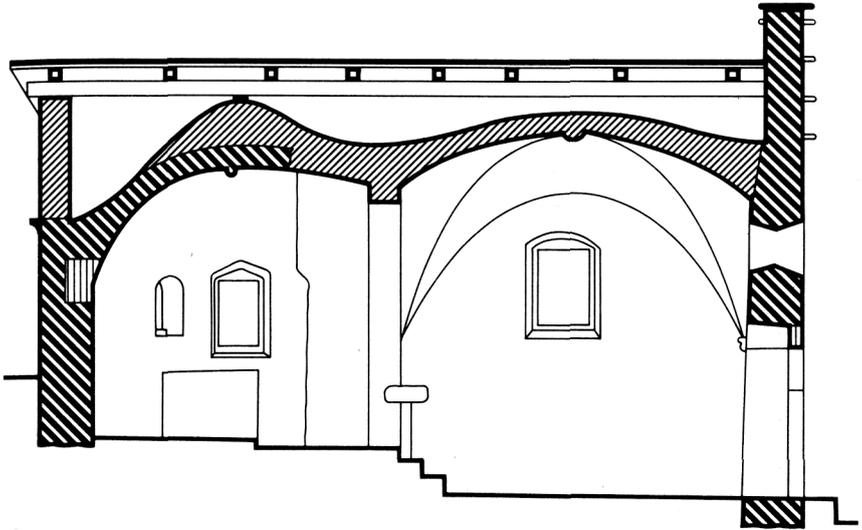
Fig. 2. — Profil longitudinal ; échelle 1 : 100.
Désignation des époques de construction : voir fig. 1.

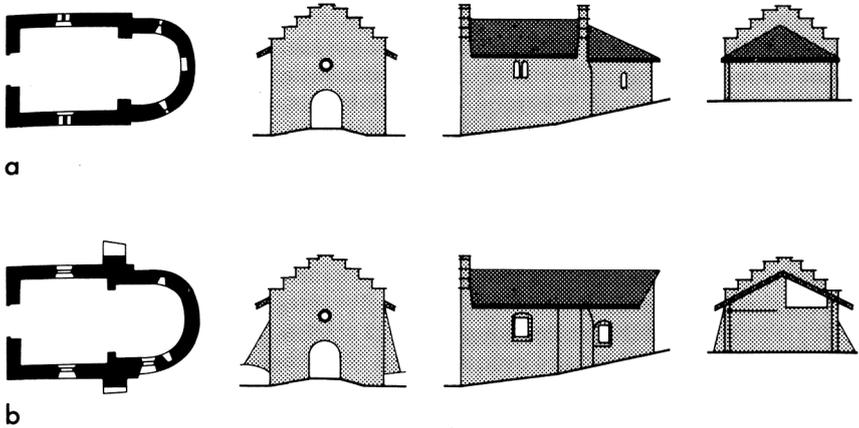
Fig. 3. — La chapelle originale et sa transformation du XVIII^e siècle ;
plan et façades ouest, sud et est ; échelle 1 : 400.

a) La chapelle romane.

b) Etat du bâtiment à la fin du XVIII^e siècle.

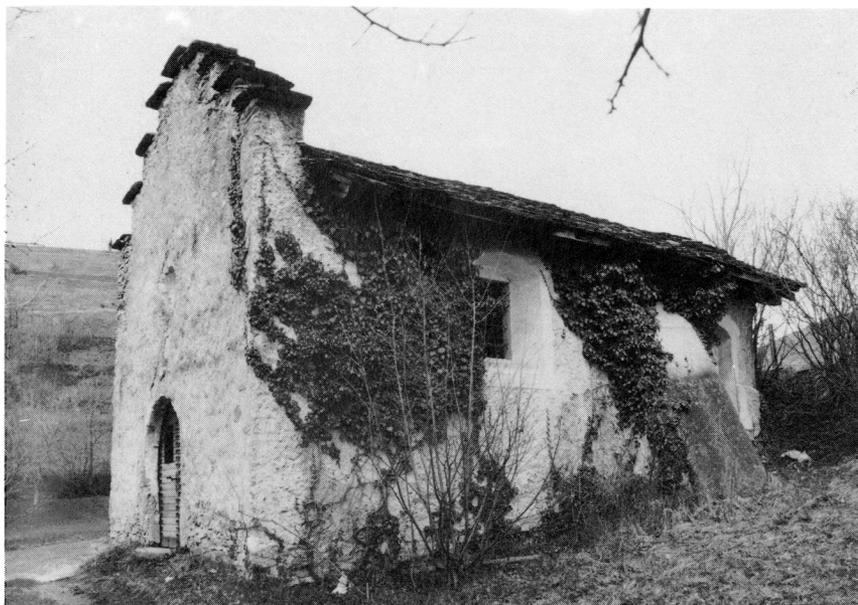
Pl. I. — La chapelle d'Argnou avant sa restauration (Photo Bernard Dubuis).

a) Vue du sud-ouest.

Vue de l'extérieur, avant sa restauration, la chapelle d'Argnou aurait semblé fort banale avec ses fenêtres sans caractère et sa couverture quelque peu maladroite, si l'attention n'avait pas été d'emblée attirée par la façade occidentale avec son pignon à ressauts et par la petite abside que cachait en partie un fouillis de buissons. Il devait bien s'agir d'un sanctuaire très ancien. A l'intérieur toutefois, on trouvait l'ambiance d'un style baroque campagnard, un peu lourdaud mais non sans charme, qui contrastait avec la silhouette découverte de loin. On pouvait d'autant mieux pressentir que l'édifice avait une longue histoire.

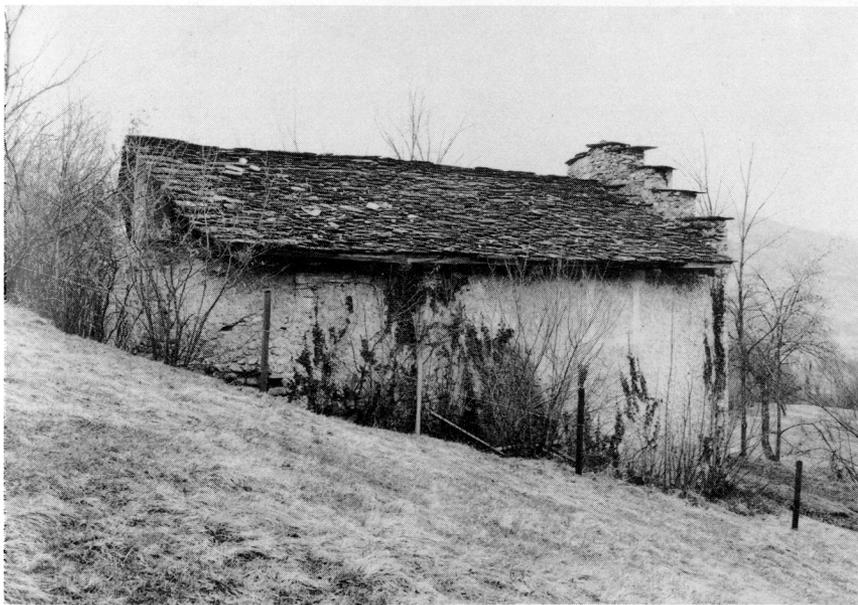
b) Vue du nord.

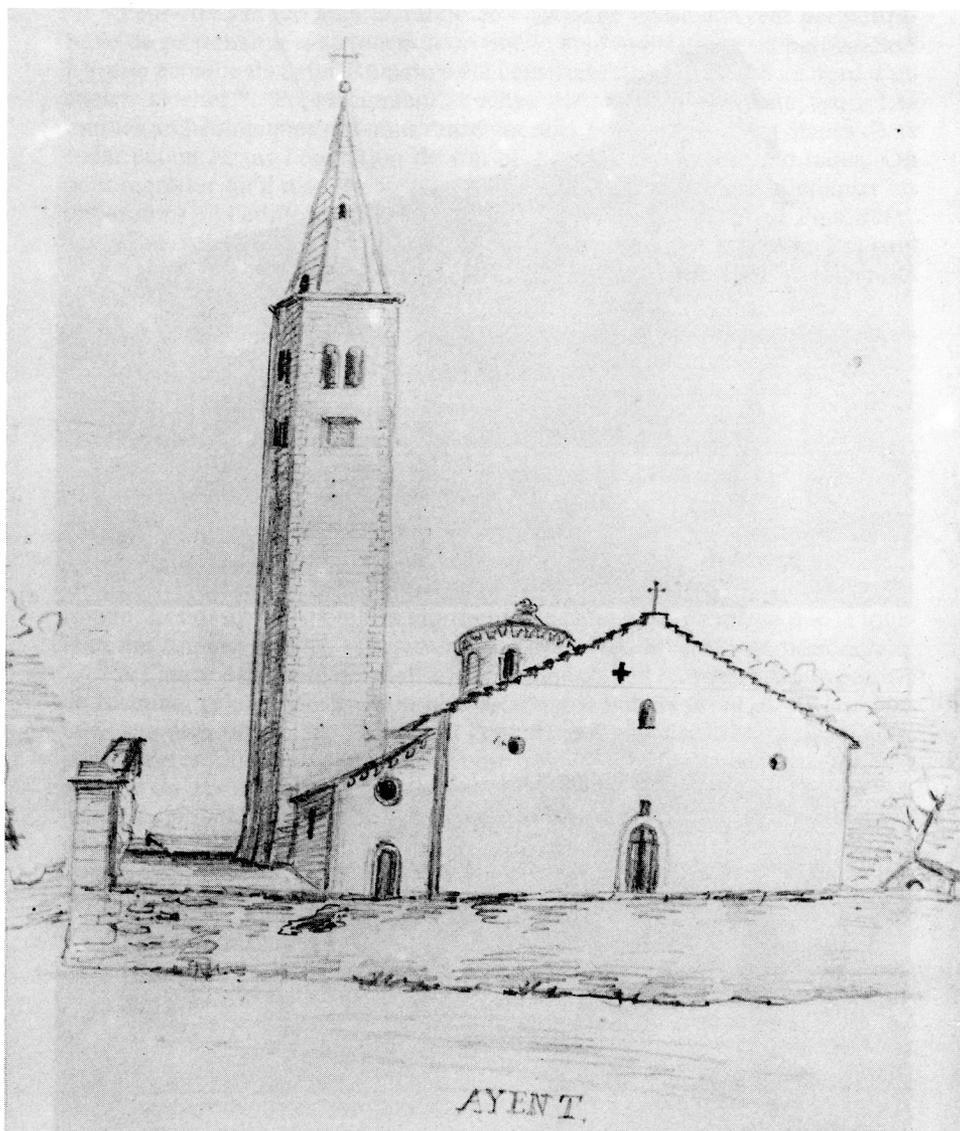
Pl. II. — L'ancienne église Saint-Romain d'Ayent, vue du nord-ouest ;
dessin de Raphaël Ritz
(Bibliothèque cantonale, Sion), Photo Bernard Dubuis.

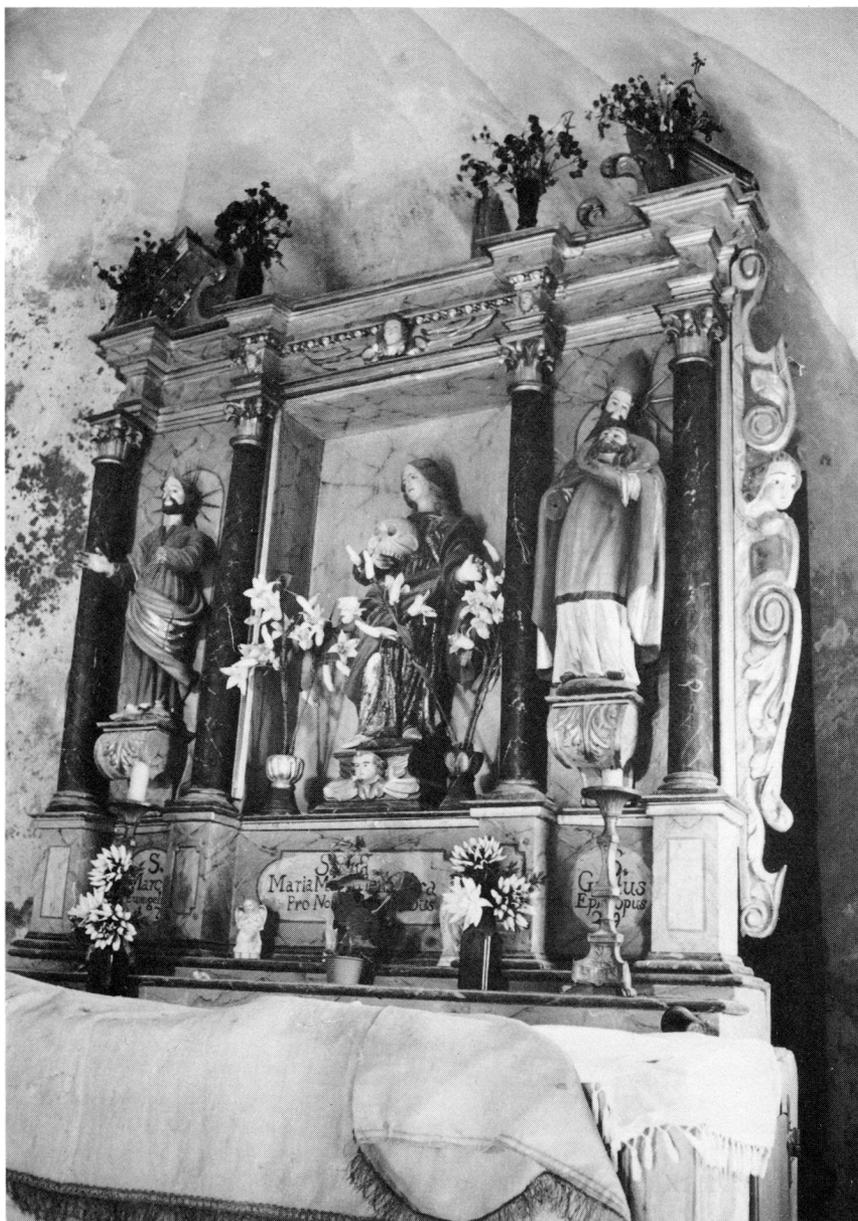
Pl. IV. — Le retable d'autel de la chapelle d'Argneau (1729).
Photo Monuments historiques (François Lambiel).

Le retable d'autel très modeste, au millésime de 1729, qui se trouvait encore dans la chapelle avant la restauration, était orné de trois statues accompagnées d'inscriptions : saint Marc au nord, sainte Marie-Madeleine au centre, et saint Grat au sud. L'autel lui-même n'était qu'un massif de maçonnerie assez informe, complètement enfermé dans de la boiserie²⁷.
