Kunsthistorisches Inventar der Stadt Leuk

Das vorliegende Inventar* dient als Grundlage für Denkmalpflege und Heimatschutz, Ortsplanung, Baureglement und Bundesgesetz über die Raumplanung. Es stellt die Wohnhäuser der vergangenen Jahrhunderte in den Mittelpunkt der Betrachtung und vermittelt durch die Beschreibung der einzelnen Gassen und Plätze, die Pläne, die Statistik und ein architekturgeschichtliches Kapitel einen Gesamteindruck von Leuk. Detailforschung über die wichtigsten Bauten Leuks wurde unterlassen, um Doppelspurigkeiten mit dem in Aussicht stehenden Kunstdenkmälerband zu vermeiden: Bischofsschloss und Rathaus werden nur kurz gestreift, Kirche und Ringackerkapelle fehlen ganz.

A. LEUK, SEINE GASSEN UND HÄUSER

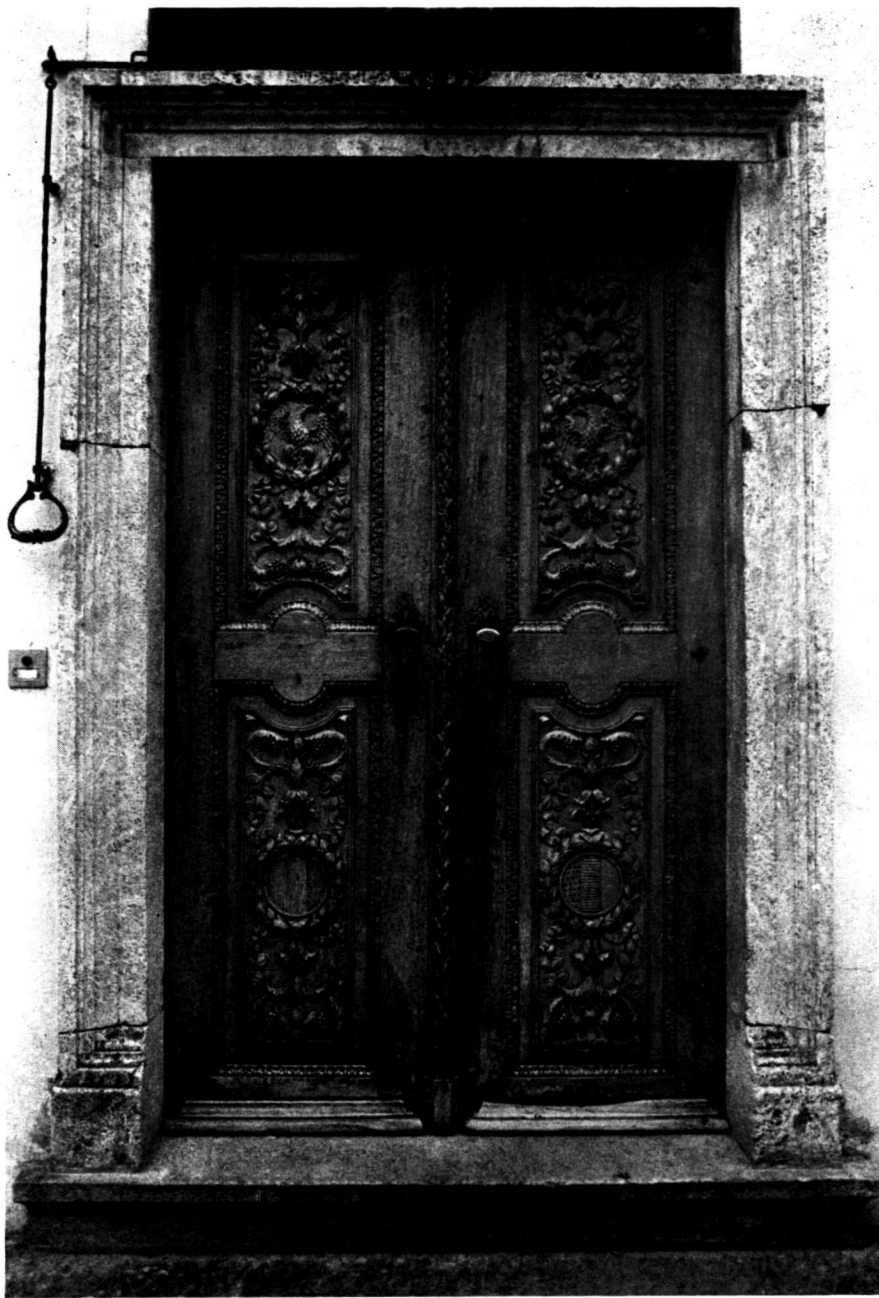
Taf. 1. — De-Werra-Schloss (Nr. 31). Portal an der Hoffassade des Corps de logis mit geschnitzten Türflügeln, die oben den Werra-Adler, unten das Werra-Wappen zeigen. Um 1800/1810.

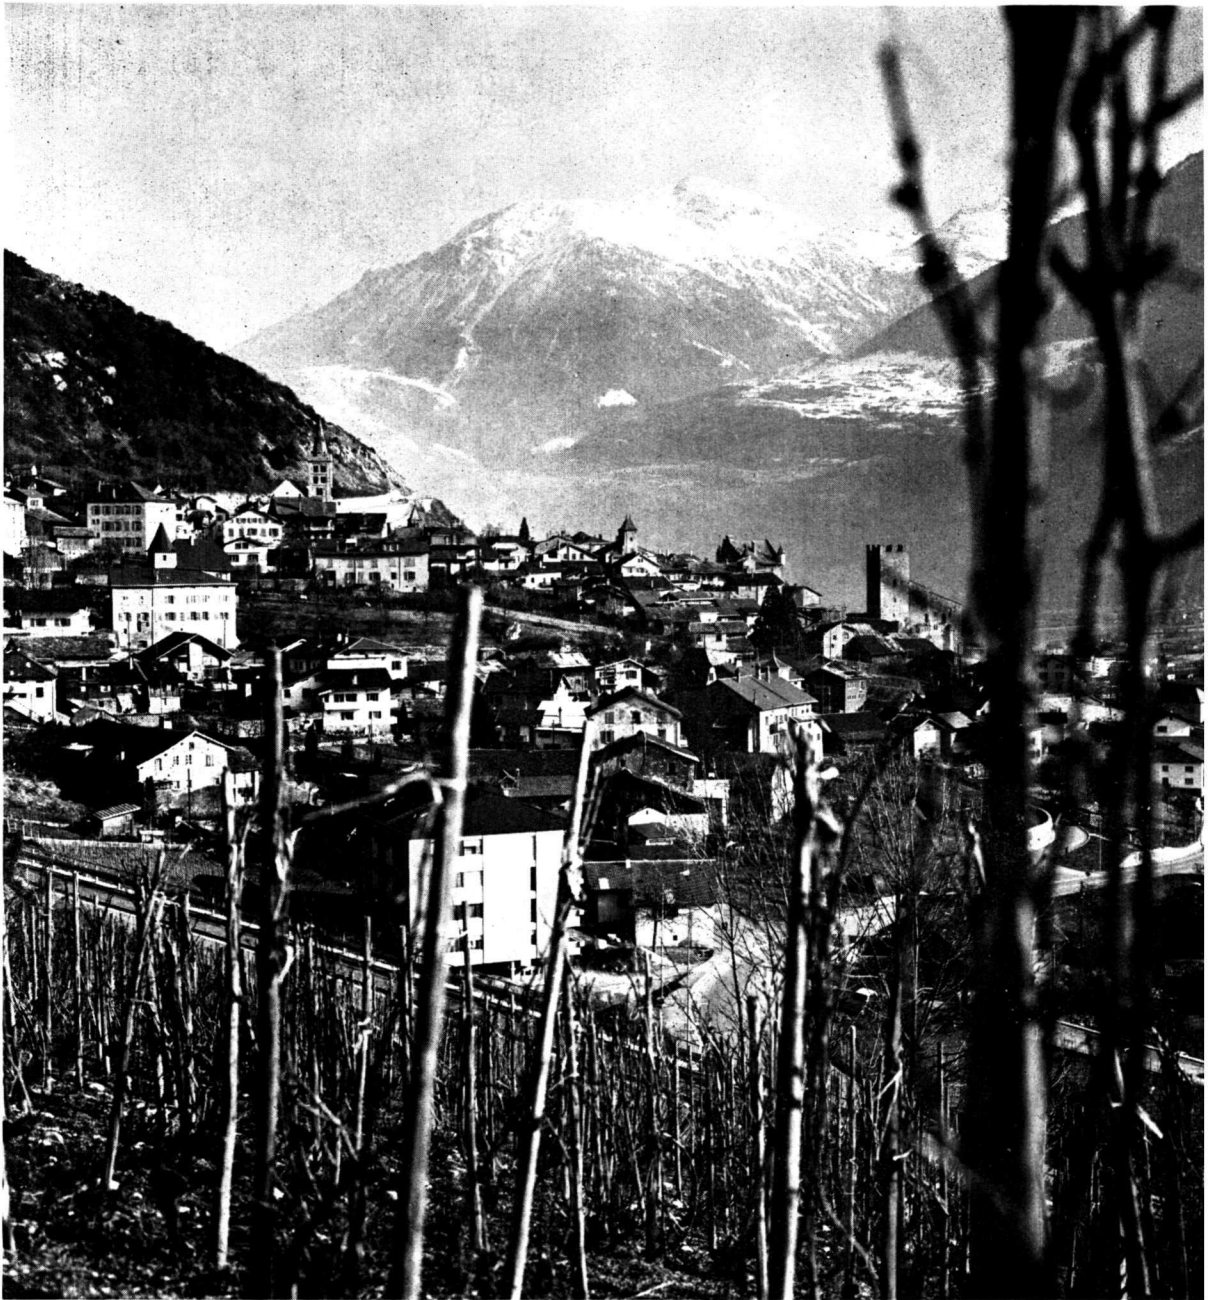
Taf. 2. — Leuk. Gesamtansicht von Westen. Im Vordergrund der Drittel Galdinen, dominiert vom Zen-Ruffinen-Landsitz (links aussen mit Turm, Nr. 124), darüber die von den Türmen und Türmchen der Pfarrkirche, der Patrizierhäuser aus dem 16. und 17. Jahrhundert und der Schlösser akzentuierte Silhouette der Drittel Tschablen und Loye.

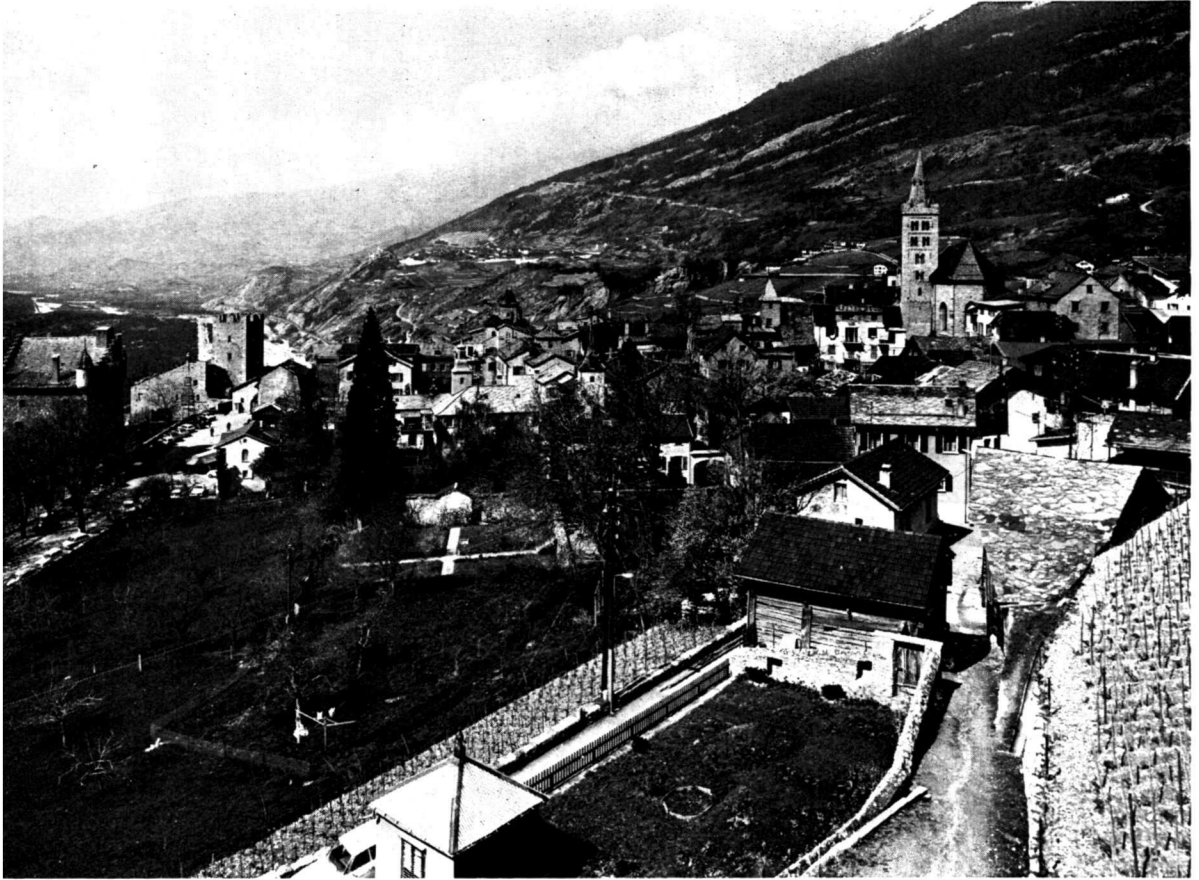
Taf. 3. — Leuk. Gesamtansicht von Osten mit Blick ins Rhonetal. Am linken Bildrand Rathaus (Nr. 5) und Bischofsschloss (Nr. 6), am rechten Bildrand Pfarrkirche und «alte Kür» (Nr. 41). In der Bildmitte, zwischen den Bäumen versteckt, das De-Werra-Schloss (Nr. 31). Im Vordergrund der Riedmattenstadel (Nr. 35) und der alte Steilweg nach Guttet und Erschmatt.

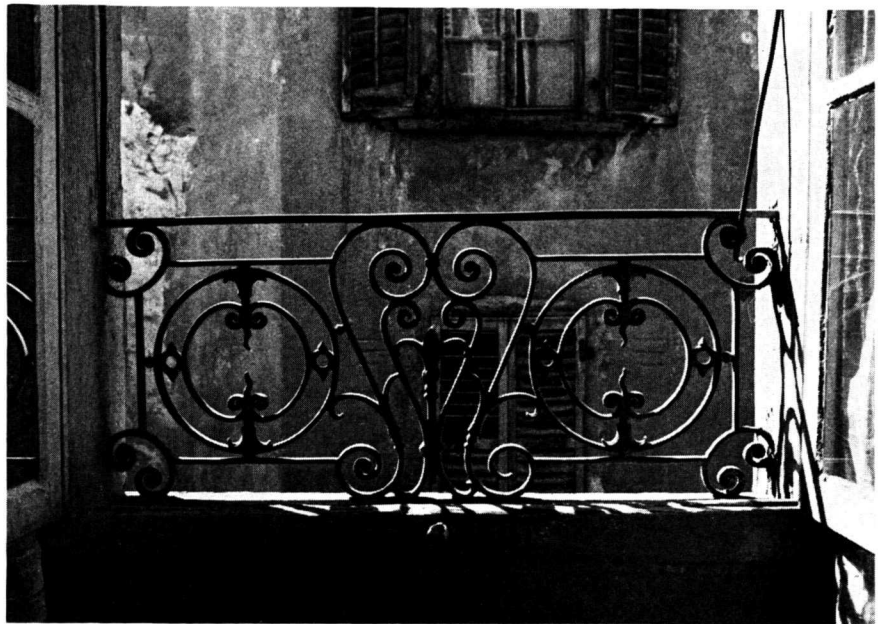
Taf. 4 a + b. — Apotheke am Platz (Nr. 17). Fensterbrüstungsgitter aus Gusseisen von ca. 1885.

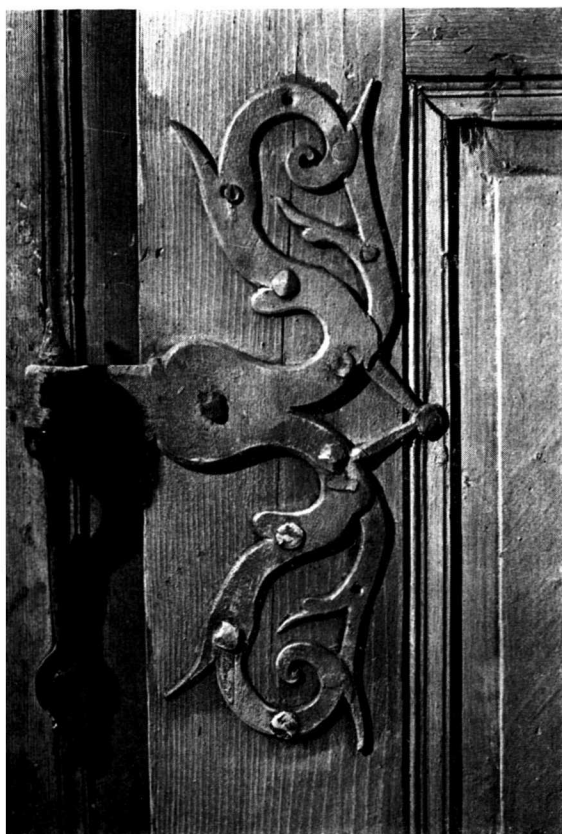
Taf. 5 b. — Schmiedeiserner Türbeschlag im 1609 erbauten Haus des Anton Albertini (Nr. 107). Gravierung durch Übermalung verdeckt.

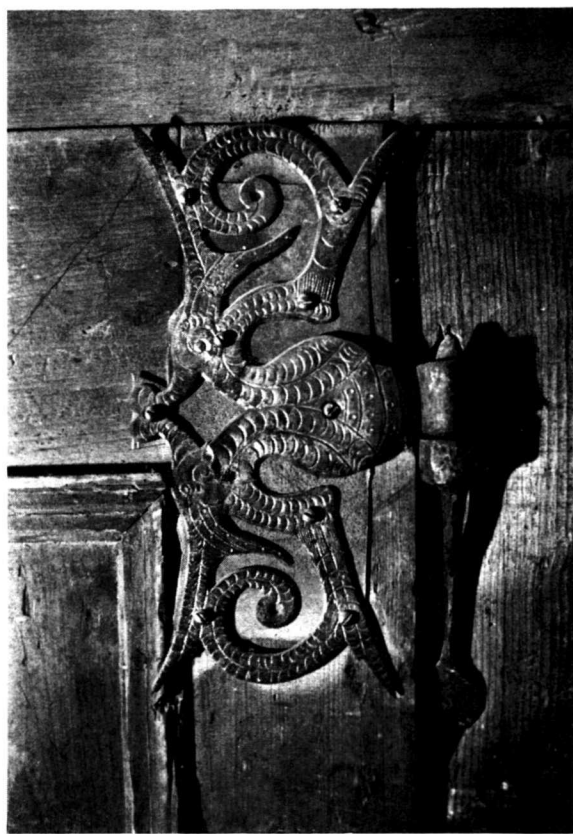
Taf. 5 c. — Schmiedeiserner Türbeschlag im 1611 weitgehend umgebauten Mageranhaus an der Kreuzgasse (Nr. 30). Gravierung mit Fabeltierköpfen.

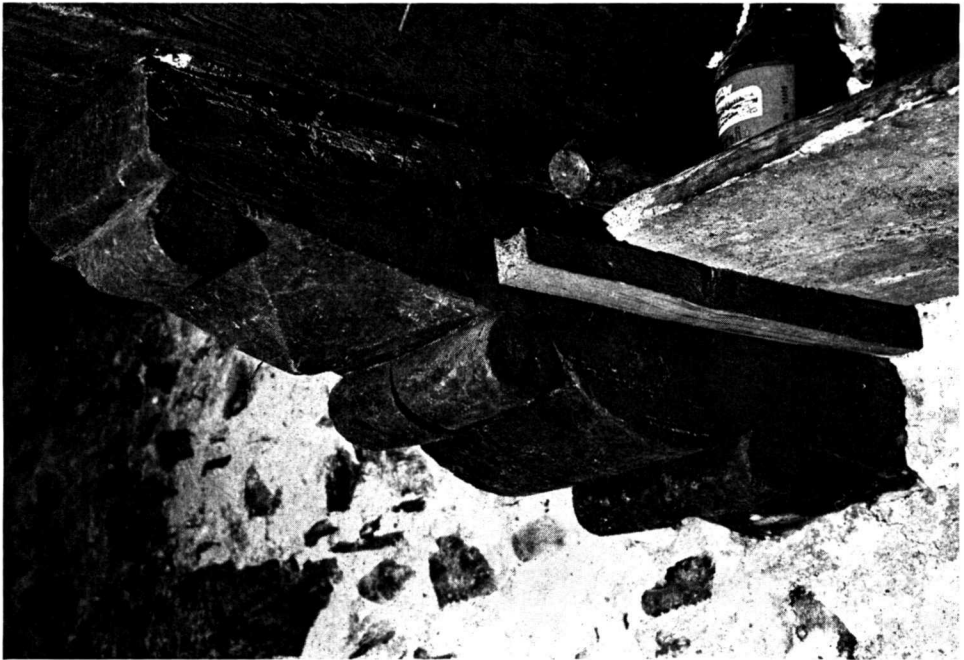
Taf. 6 a. — Älteres Gasnerhaus an der Schulhausstrasse (Nr. 79). Sattelholz im Erdgeschoss. Wohl aus der zweiten Hälfte des 15. Jahrhunderts.

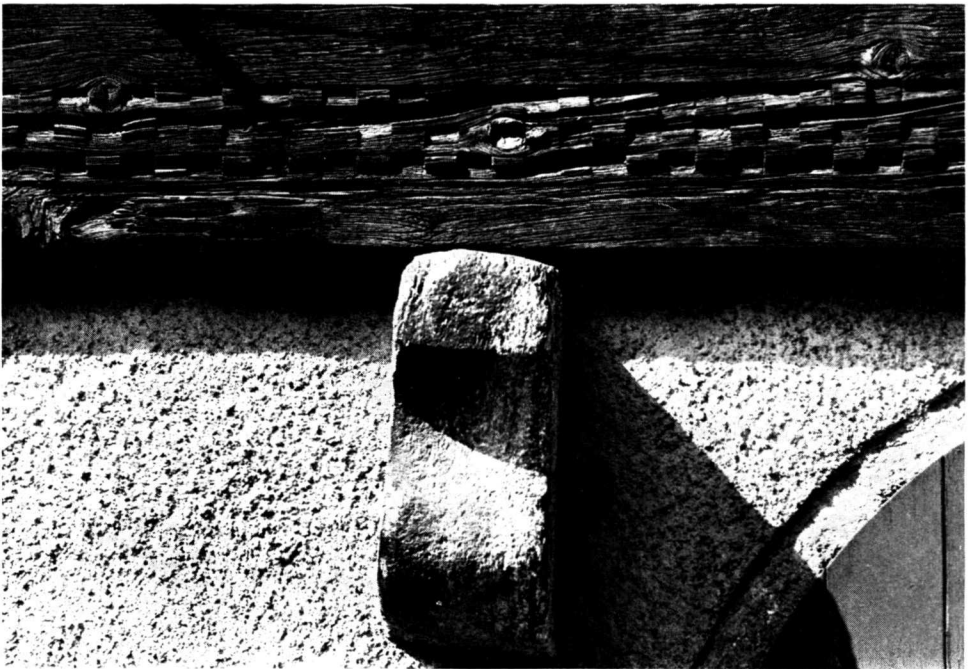
Taf. 6 b. — Grandhaus an der Kreuzgasse (Nr. 39). Kragstein im Mauersockel und unterster Balken des Blockbaus von 1672 mit Schachbrettfries.

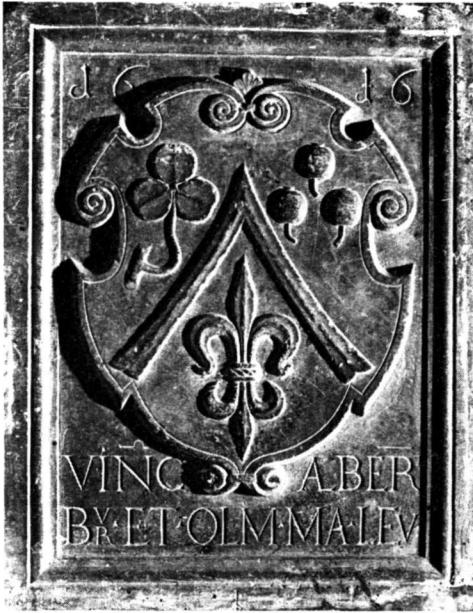
Taf. 7 a. — Wappenstein des Notars Vinzenz Albertini von 1616 in der Sammlung Bruno Jentsch. Stammt von einer Kredenznische eines Hauses in Galdinen, ursprünglich möglicherweise aus dem Haus Nr. 10.

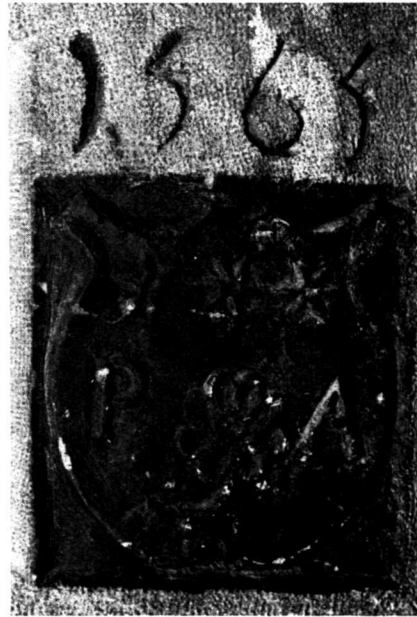
Taf. 7 b. — Haus Nr. 88 an der Varengasse. Fragment eines Giltsteinofens mit dem Wappen des Landeshauptmanns Peter Allet von 1565.

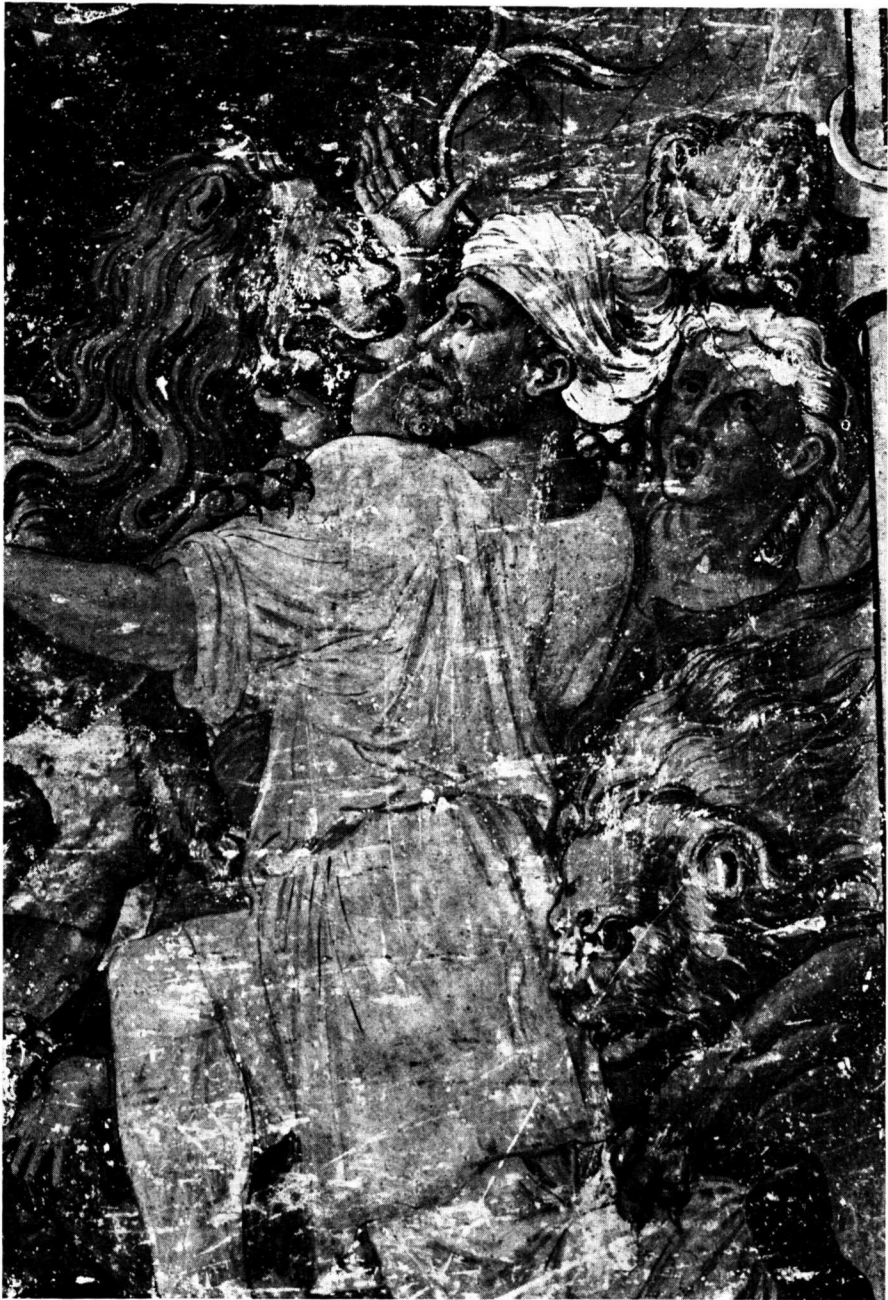
Taf. 8. — Detail der folgenden Abbildung.

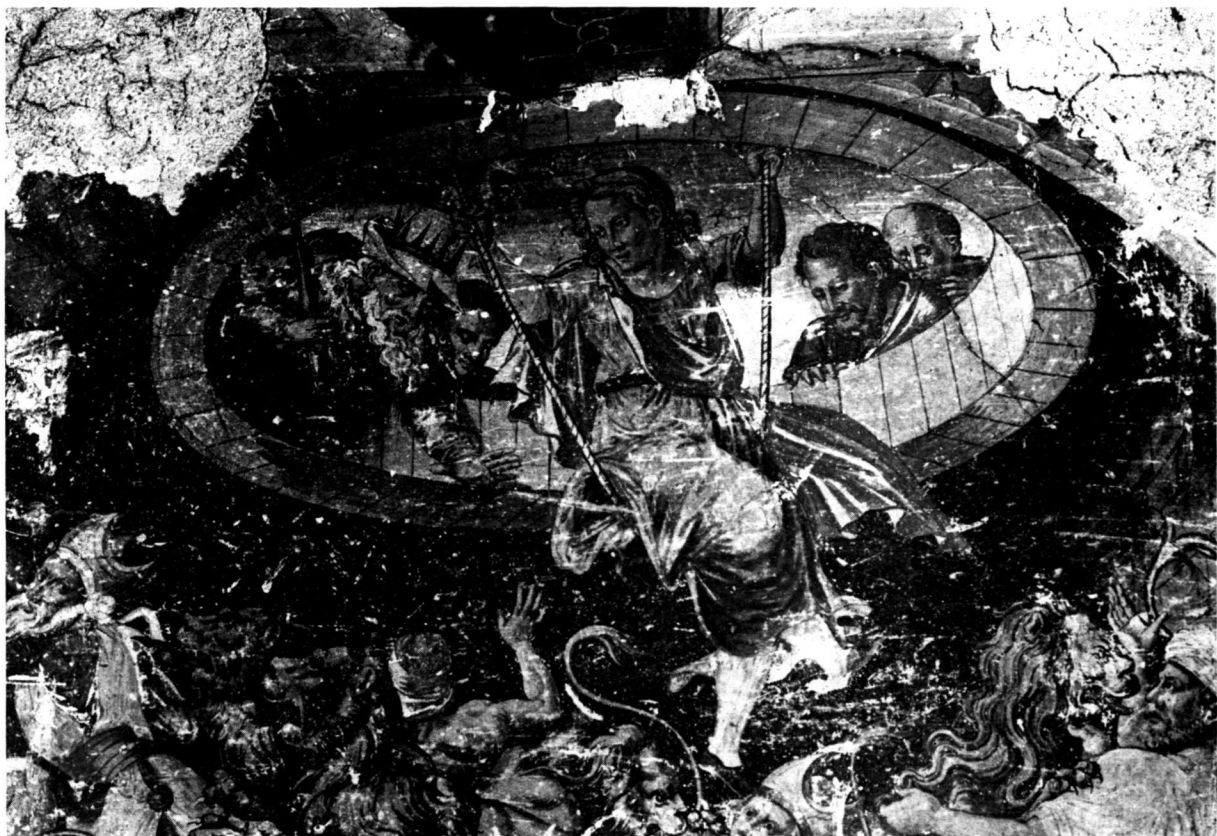
Taf. 9. — Ambühlhaus an der Schulhausstrasse (Nr. 76). Wandmalerei im ersten Obergeschoss. Daniel wird aus der Löwengrube gezogen, während seine Feinde von den Löwen zerrissen werden. Wohl um 1574.

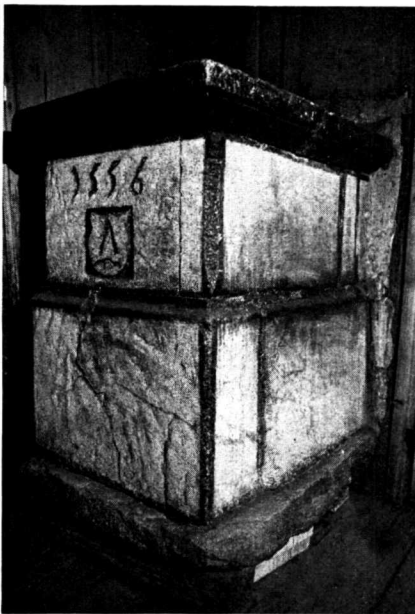
Taf. 10 b. — Haus Nr. 63 am Platz in den Tschablen. Eckiger Giltsteinofen von 1556.

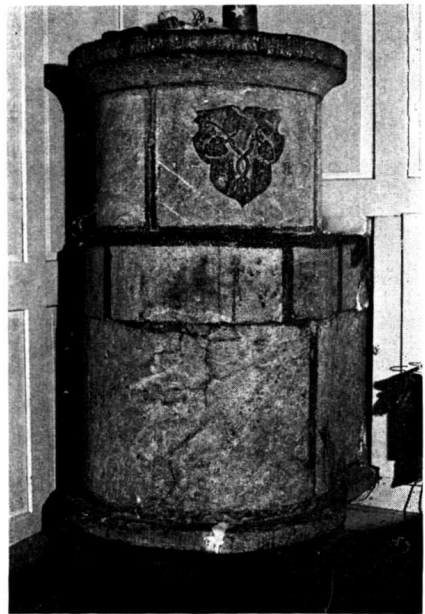
Taf. 10 c. — Haus des Michael Jenini an der Hauptstrasse (Nr. 11). Runder Giltsteinofen von 1592 mit Jenini-Wappen.

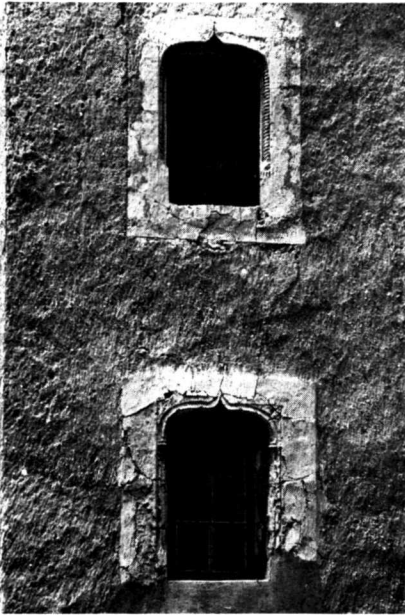
Taf. 11 a. — De-Werra-Landsitz
in der Galdinen (Nr. 114). Kiel-
bogenfenster mit Stuckgewänden
am Südturm von 1532

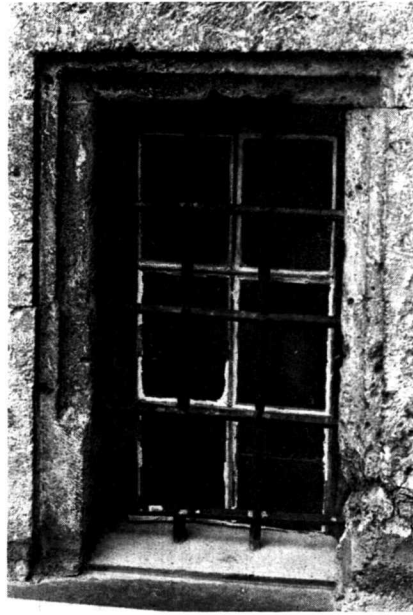
Taf. 11 b. — Haus des Michael
Jenini (Nr. 11). Fenster am Trep-
penturm mit profiliertem Tuff-
steingewände. Um 1592.

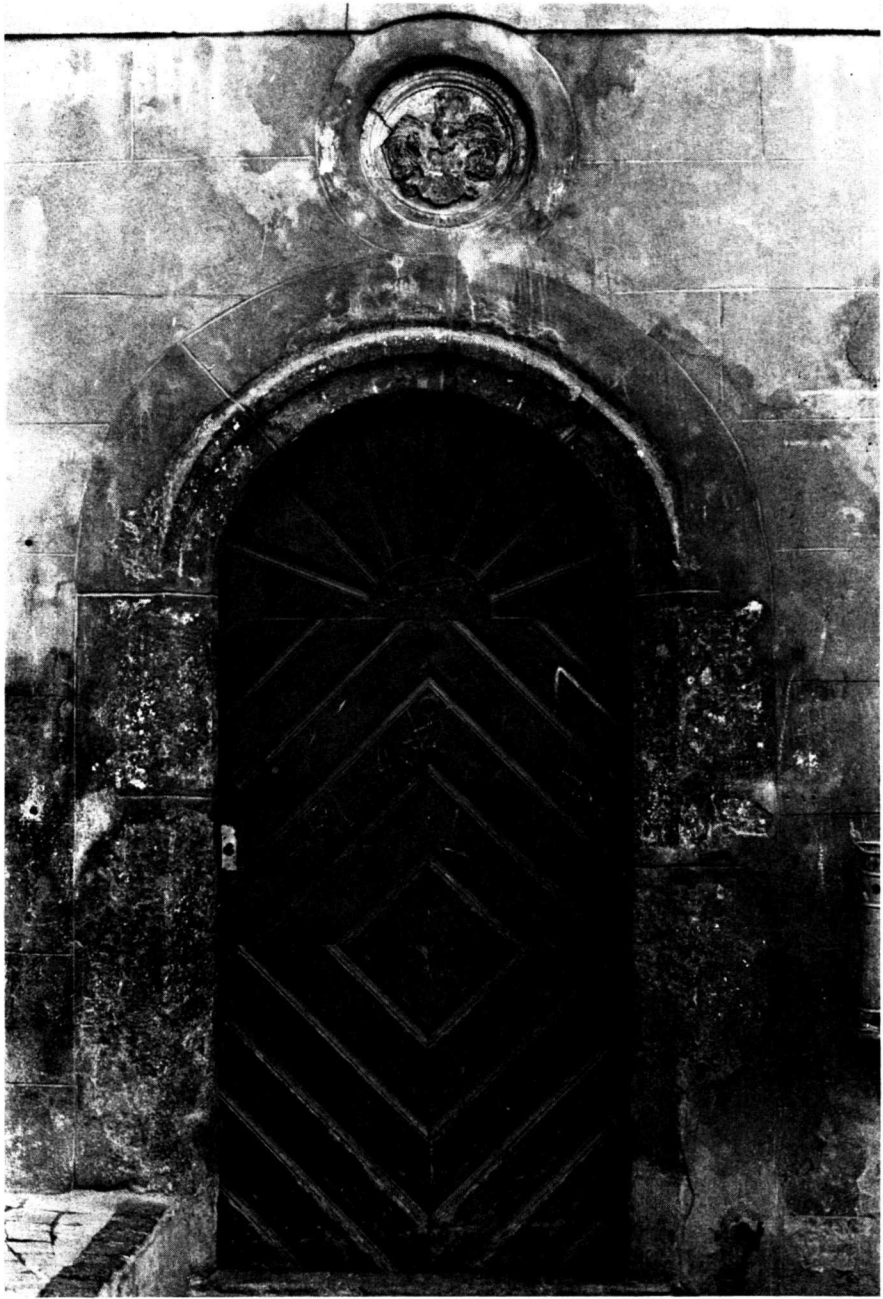
Taf. 12. — Bäckerei «Zur Linde» am Platz (Nr. 15). Rundbogenportal
in Tuff mit ungelenktem Karniesprofil. Darüber Wappentondo des
Notars Vinzenz Albertini von 1599.

Karnies (entstanden aus der Verschleifung eines Rundstabes mit einer flachen Kehle): Vorherrschendes Profil von 1590—1620. Beispiel: Landsitz de Werra, Gartenportal 1598.

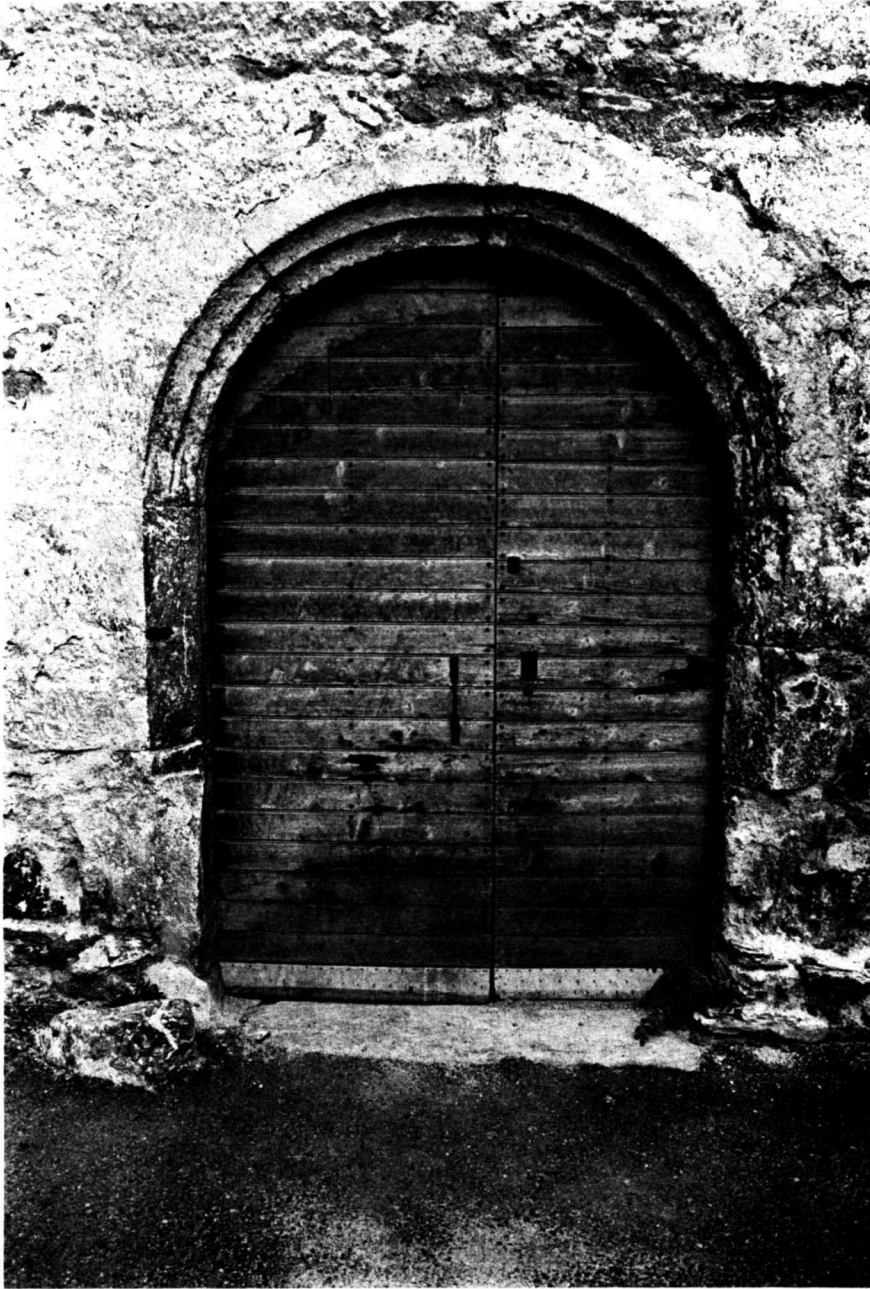
Taf. 13. — Scheune Nr. 99. Rundbogenportal in Tuff mit Doppelkehlenprofil.

Der untere Teil ist durch die schöne, unverputzte Bruchsteinfassade von Nr. 99 und durch die Westfassade von Nr. 98 geprägt. Beide Fassaden wirken durch schöne Details wie Rundbogenportale, profilierte Fensterrahmen. Der Freiraum wird hier offener und weiter, denn das Gelände fällt stark ab. Auf der Südseite fehlen repräsentative Fassaden. Die Baulücke bei Kat.-Nr. 1315—1318 verstärkt diesen Eindruck und gibt die Sicht ins Tal frei.

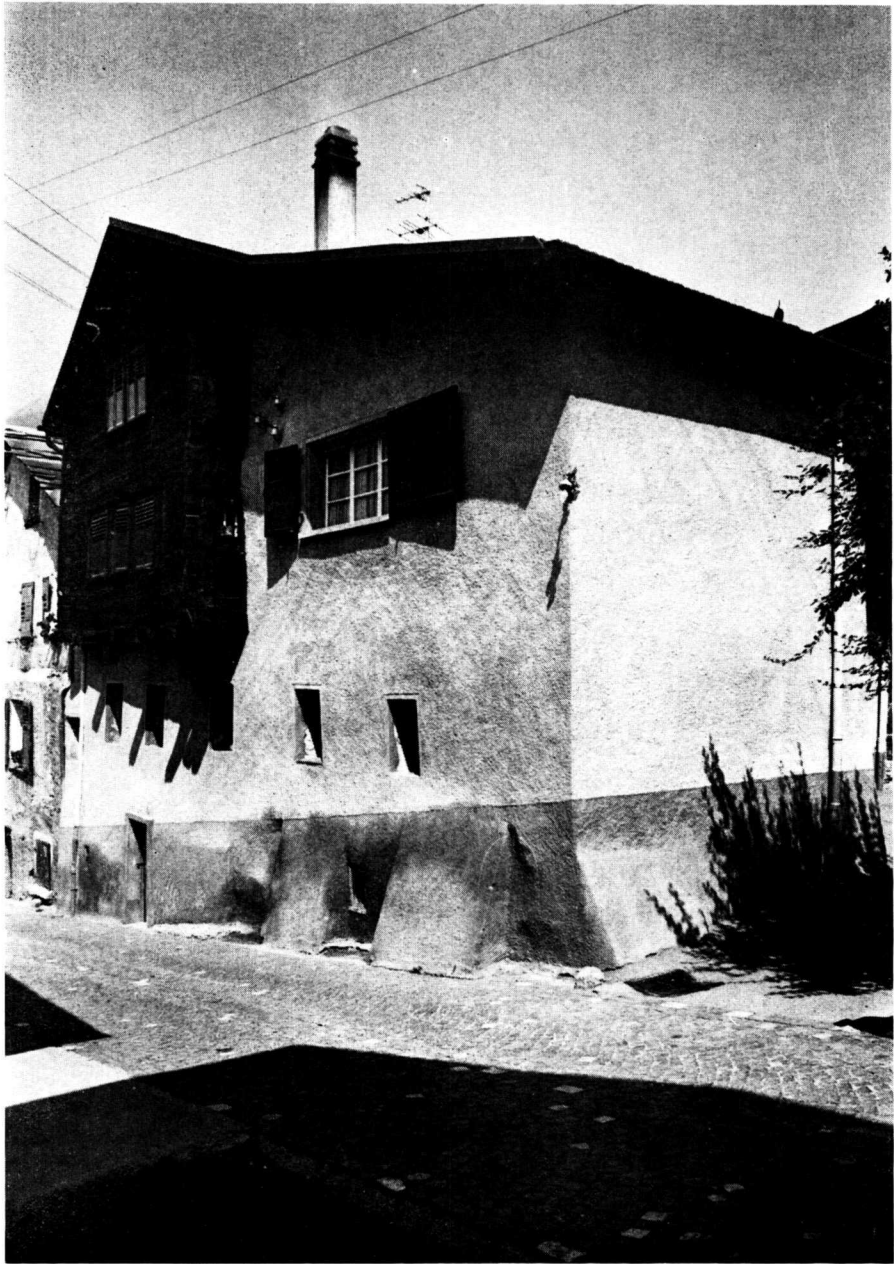
Taf. 14. — Bayardhaus an der Varenegasse (Nr. 93). Blockbau von 1670 mit jüngerem, massiven Anbau im Vordergrund.

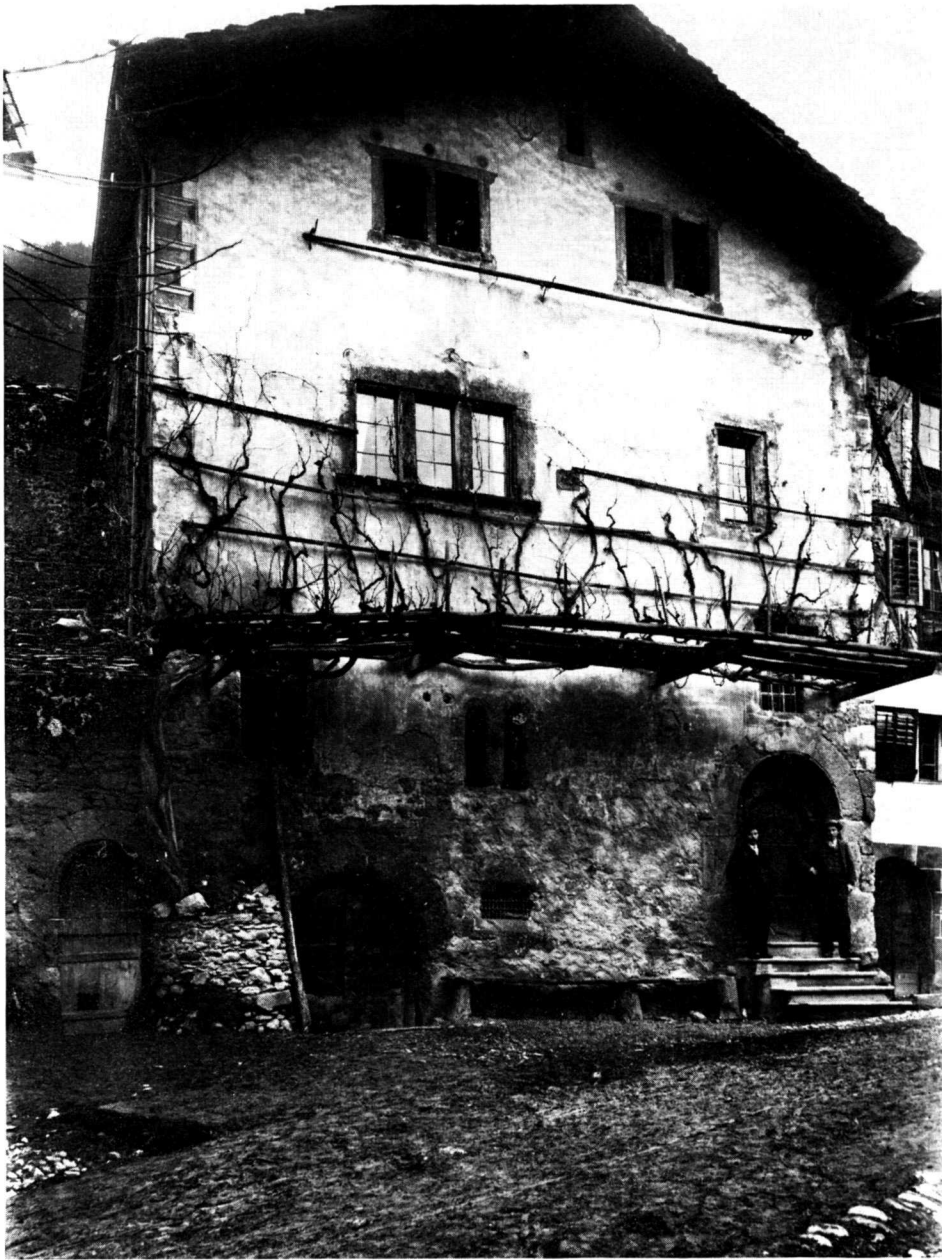
Taf. 15. — Haus des Domherrn Peter Allet von 1529/31 mit Resten einer dekorativen Fassadenbemalung von 1749. (Aufnahme von 1902, Eidg. Archiv für Denkmalpflege.)

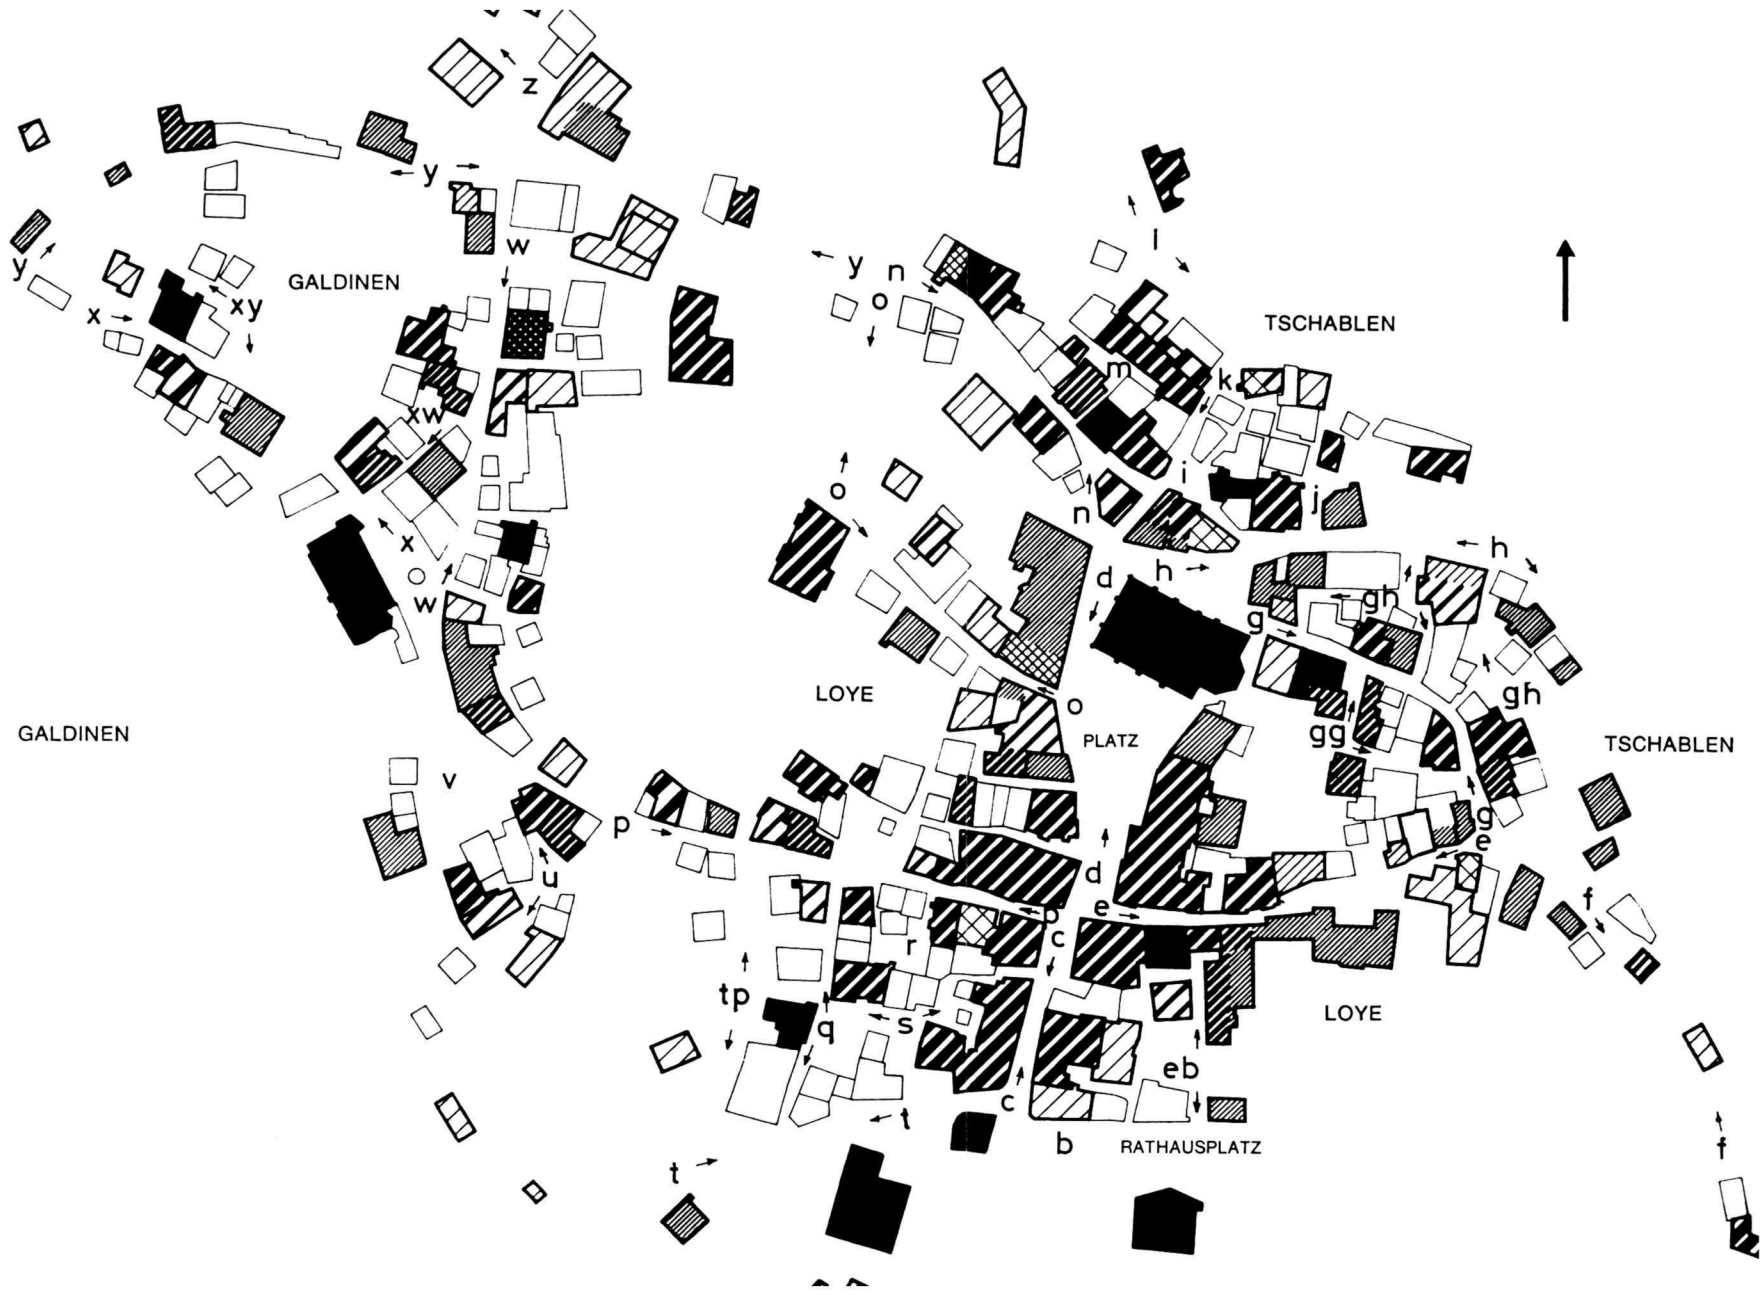
Baualterplan

Die Buchstaben entsprechen den Strassennamen im Text.

Sein wehrhaftes Aussehen bezog Leuk auch von den vielen «festen Häusern», die hier standen. Unser Inventar registriert 10 Häuser, die auf Grund ihrer Ährenwerkmauern spätestens ins 13. Jh. zu datieren sind (vgl. Baualterplan). Dazu kommen einige Häuser, die heute noch bis mindestens zum EG gemauert sind, einen quadratischen Grundriss aufweisen und im Innern ursprünglich nur einen Raum pro Etage hatten. Diese archaischen Turmhäuser lassen sich ebensowenig wie die Ährenwerkmauern als Teile einer zusammenhängenden Befestigungsanlage interpretieren. Leuk dürfte zur Zeit der Stadtgründung das Bild einer Streusiedlung geboten haben mit den hervorragenden Bauten von Bischofsschloss, Viztumsschloss, Kirche, Kür, mehreren festen Häusern und Wohntürmen (die man sich in unseren Gegenden nicht so hoch vorzustellen braucht, wie sie in Italien etwa in Bologna oder San Gimignano zu finden sind) und etlichen, wohl sehr bescheidenen Holzbauten, die keine Spuren hinterlassen haben. Der Nachweis von 10 Bauten mit Ährenmauerwerk darf als sensationell gelten. Er weist einerseits auf die Bedeutung von Leuk als damals wichtigstem Ort im Oberwallis hin, konnte andererseits nur erbracht werden, weil Leuk seit 1296 keinen Stadtbrand mehr mitgemacht hat und der heutige, vielfach schlechte Zustand der Fassadenverputze ein Studium der Mauern überhaupt erst möglich machte.
