Passageeffektivitet för nedströmsvandrande laxsmolt förbi ett integrerat vattenintag till spill och turbin vid Bruksfors, Rickleån

Rapport 9

Umeå 2016

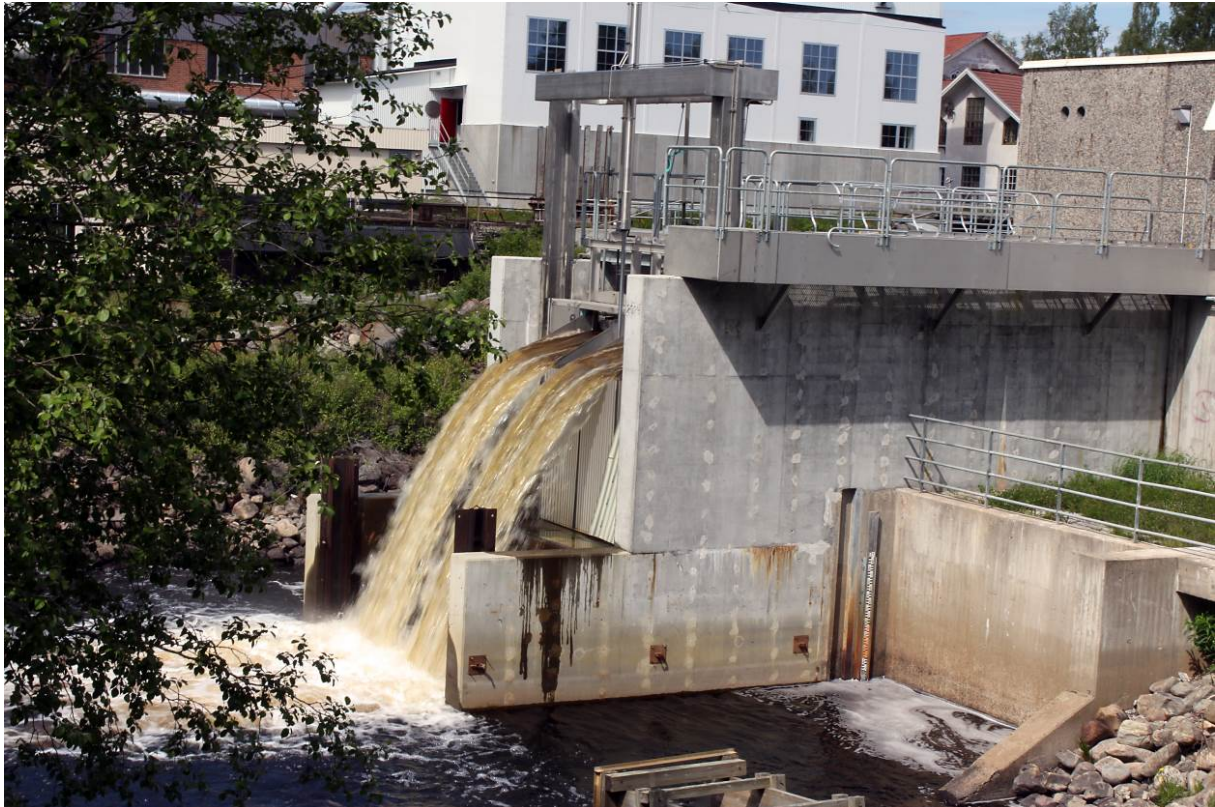
Figur 2. Vattenkraftsanläggningen som bygger på en design som utarbetats inom projektet Miljöaccepterad småskalig vattenkraft möjliggör för ytligt simmande fiskar att passera över intaget till turbinen vidare nedströms i anläggningen med möjlighet att passera nedströms via spilluckorna. Anläggningen på bilden har installerats vid Bruksfors i Rickleån och ägs av Skellefteå Kraft. Foto Evalena Karlsson.

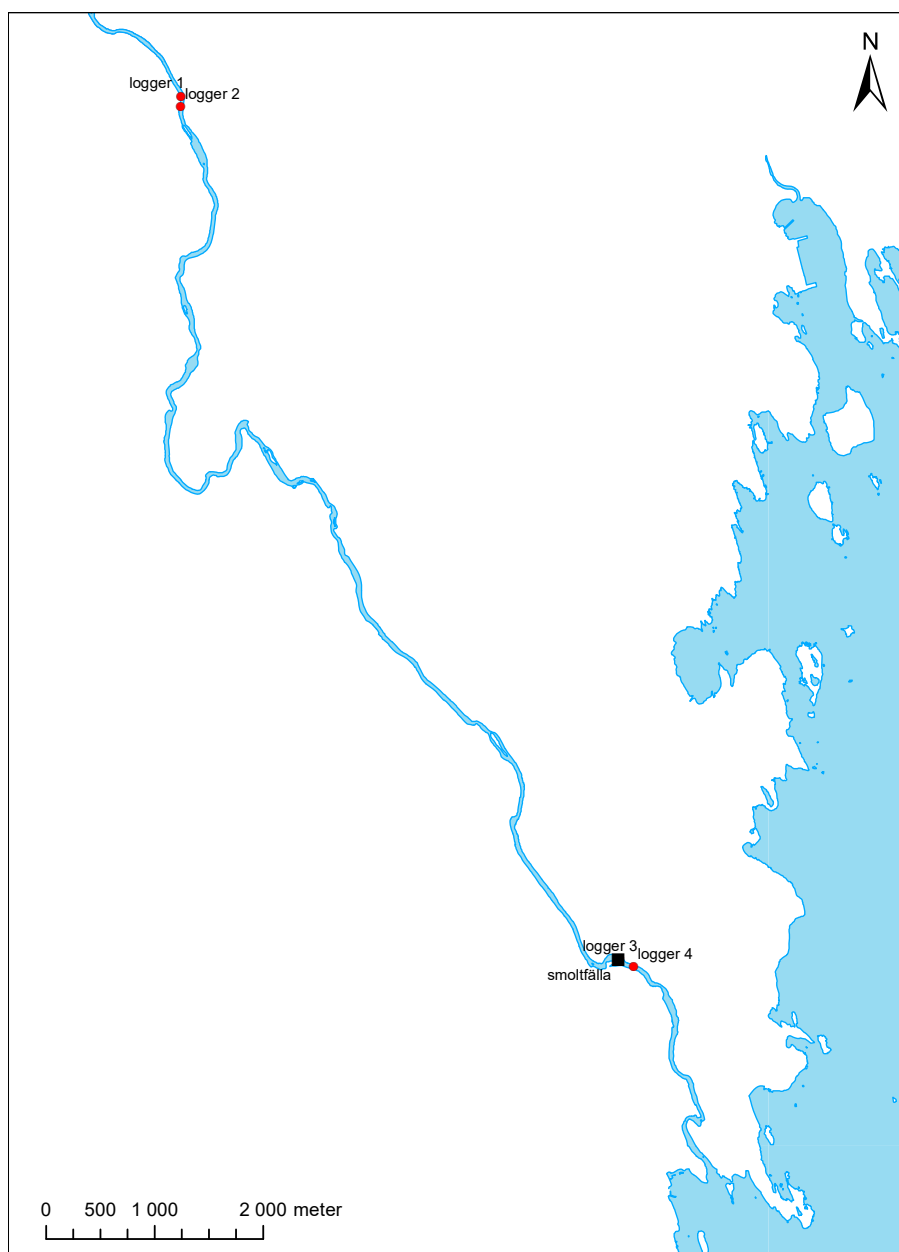
Figur 5. Karta med placering av de mest nedströms belägna loggrarna i Rickleån, nummer 3 och 4, i relation till logger 1 och 2. Logger 3 och 4 var belägna i samma område som smoltfällan.

För att kunna beräkna den naturliga dödligheten hos försökssmolten, orsakad av predation, placerades två loggrar ca 13 km nedströms kraftverket (Figur 5). I samma område fanns en smoltfälla som användes för att skatta produktionen av vild laxsmolt i Rickleån.

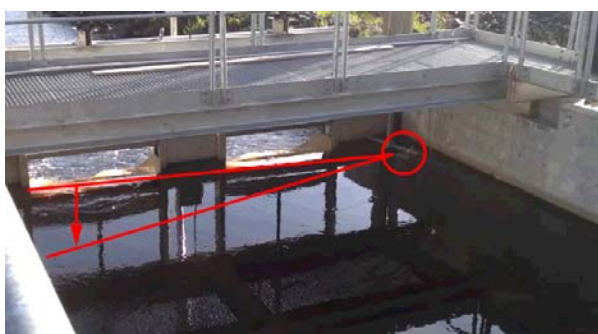
Figur 10. Placering av den tredje Simsonarutrustningen för registrering av fisk vid den östra spillluckan, till vänster i bild. Foto Pertti Paakkolanvaara. Den högra figuren visar området som skannades av kameran där överkanten av bilden motsvarar vattenytan. Luckan närmast kameran var för nära för att med säkerhet kunna registrera passerande smolt.

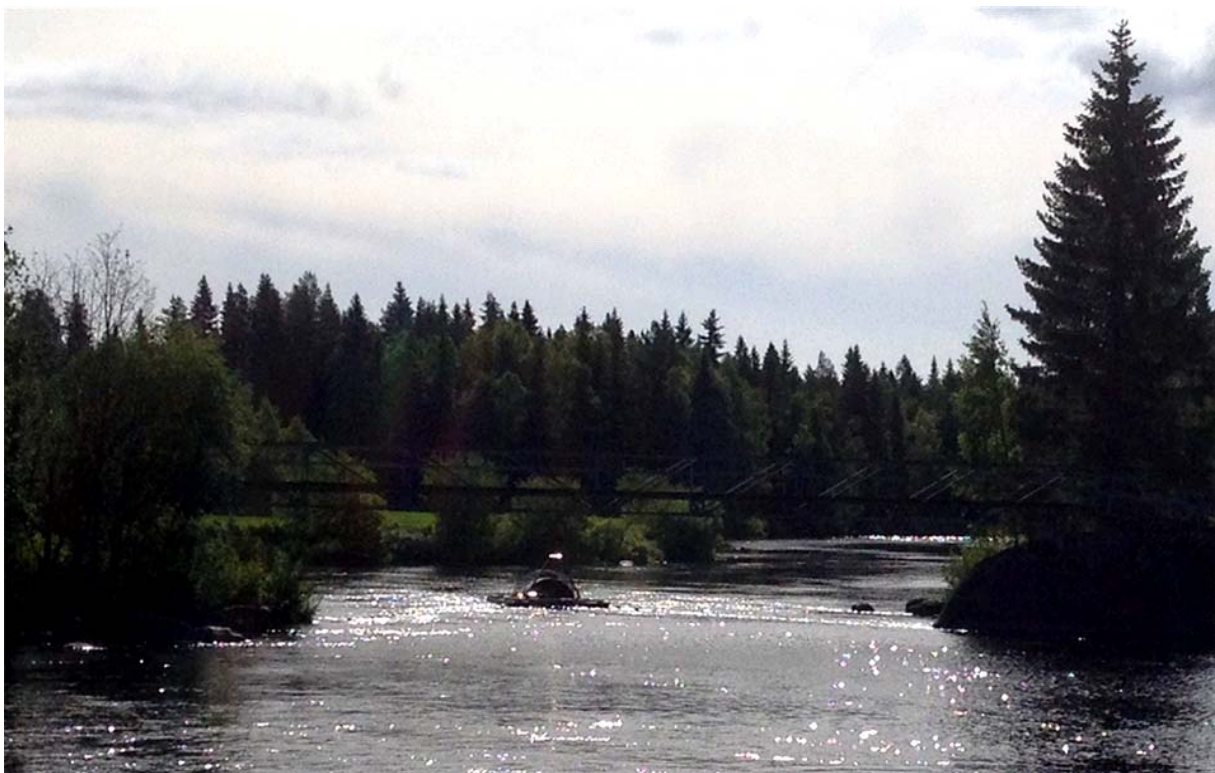
Figur 11. Smoltfälla (Rotary Screw trap) nedströms Fäbodforsen i Rickleån. Fällan är en av de som används av SLU för att skatta smoltproduktionen i vildlaxförande älvar inom ramen för det europeiska datainsamlingsprogrammet (DCF – Data Collection Framework). Foto Bo-Sören Wiklund.

En smoltfälla av typen "Rotary screw traps" (EG Solutions, Oregon, USA, Thedinga et al. 1994) användes vid Fäbodforsen i Rickleån, ca 13 km nedströms Bruksfors, för att skatta produktionen av vild laxsmolt våren 2016 inom ramen för EU:s datainsamlingsprogram (DCF, Data Collection Framework). Driften av smoltfällan sköttes av Sveriges lantbruksuniversitet. I samband med vittjningen av fällan skannades den fångade laxsmolten för förekomst av PIT-märken. Vilda omärkta smolt märktes med PIT-märken och återutsattes ca 300-400 m uppströms för fångst-återfångst försök. Med hjälp av återfångsterna beräknades fällans fångsteffektivitet och med hjälp av denna kan den totala smoltproduktionen uppströms fällan beräknas. Även den odlade smolten som sattes ut i Bruksfors noterades i protokollen och återutsattes uppströms för återfångst för att få säkrare skattning av fångst-sannolikheten. Den genomsnittliga fångstsannolikheten hamnade på ca 20 % (N=102) under perioden 7 juni till 27 juni.

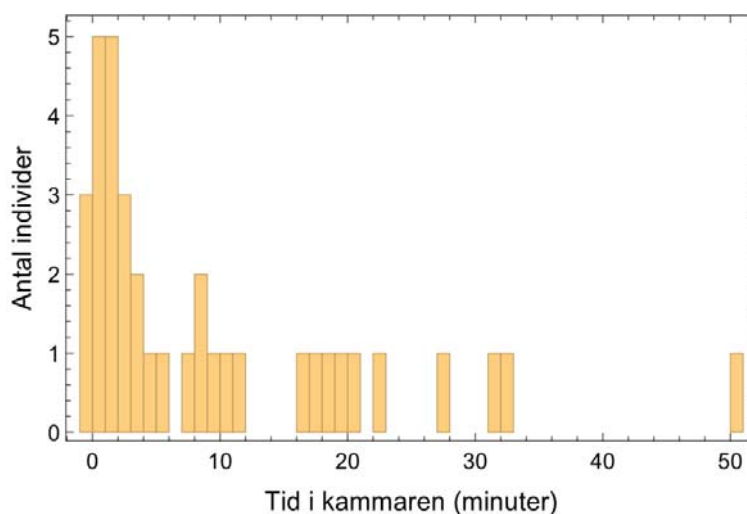
Figur 15. Merparten av laxsmolten tillbringade mindre än 10 minuter i kammaren innan nedströmspassage.

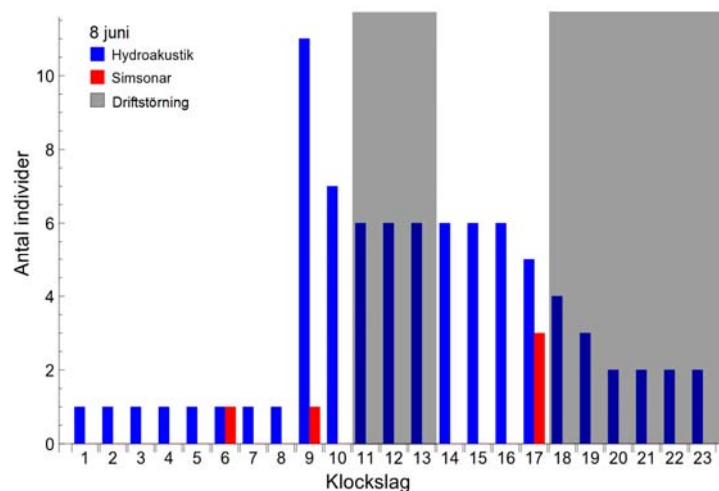
Figur 16. Jämförelse mellan antal säkra fiskpassager via den östra spilluckan enligt Simsonar och antal smolt med akustiska märken som fanns i området från spilluckan och uppströms enligt de akustiska signalerna den 8 juni då en driftstörning inträffade mellan klockan 11-14 och mellan klockan 18-24.

För att få en tydligare bild av aktiviteten vid spilluckorna gjorde Simsonar en analys med en timmes upplösning för de dagar när smoltutsättningarna gjordes. Samma dag som den första utsättningen gjordes, den 7 juni, fanns inga detektioner på Simsonar. Den 8 juni fanns fem tydliga nedströmpassager registrerade av fisk i storleksintervallet 10-19 cm via Simsonar och fyra av dessa individer passerade samma tidsperioder som akustiskt märkt smolt passerade nedströms (Figur 16). I samband med det mer långvariga driftstoppet mellan klockan 18 på kvällen till klockan 7 morgonen efter passerade två smolt med akustiska märken. Dessa registrerades inte på Simsonar vid spilluckorna, men vid det tillfället var det den enda tillgängliga passagevägen. Dessa smolt bör därför ha passerat via smoltluckorna. Ingen märkt smolt passerade i samband med driftstoppet tidigare på dagen, det tyckts snarare som att nedströmsvandringen avstannade i samband med det driftstoppet (Figur 16).
