Sv. Vid nad Karlobagom – prilog poznavanju srednjovjekovne sakralne arhitekture Podvelebitskog primorja

Ivan Braut
Krasanka Majer Jurišić
Hrvatski restauratorski zavod
HR – 10000 Zagreb, N. Grškovića 23

UDK: 726:27-523.42(497.562Karlobag)
Izvorni znanstveni rad/Original Scientific Paper
Primljen/Received: 24. 5. 2017.

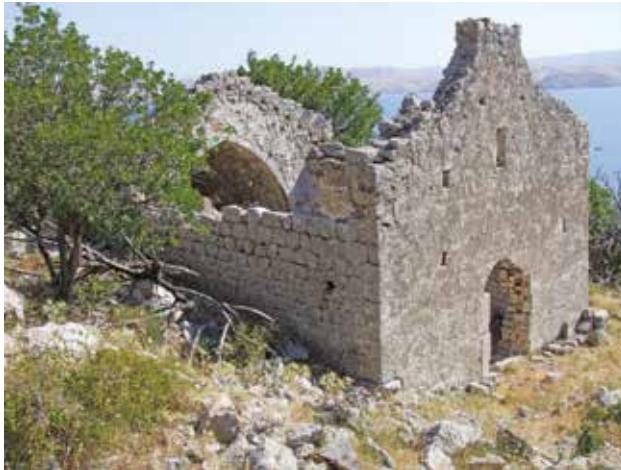
1 Crkva sv. Vida, Vidovgrad, pogled s uzvisine u smjeru juga
(Fotodokumentacija HRZ-a)

Church of St. Vitus, Vidovgrad, view from high ground towards south
(Photo documentation of the Croatian Conservation Institute)

južnom zidu svetišta jedan, naknadno zapunjeno kamenom građom. Lađa je bez svoda i krova, dok je svetište presvođeno šiljasto-baćvastim svodom. Crkva je zidana klesanim kamenim kvadrima slaganim u redove te je bila žbukana iznutra i izvana. Iako je danas izvan funkcije i bez krova, uz crkvu se od 2006. godine iznova održava liturgija i pobožnosti na dan sv. Vida, 15. lipnja (sl. 1, 2).

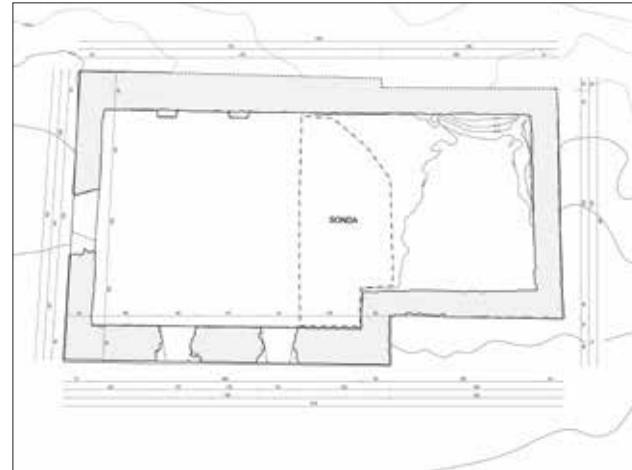
2 Tlocrt crkve sv. Vida, Vidovgrad (Dokumentacija HRZ-a)

Ground plan of the church of St. Vitus, Vidovgrad (Documentation of the Croatian Conservation Institute)

Kako je na početku teksta sažeto rečeno, crkva sv. Vida jednobrodna je građevina, izduženog pravokutnog tlocrta lađe uz koju je s istočne strane dograđeno uže svetište, go-tovo kvadratičnog tlocrta.

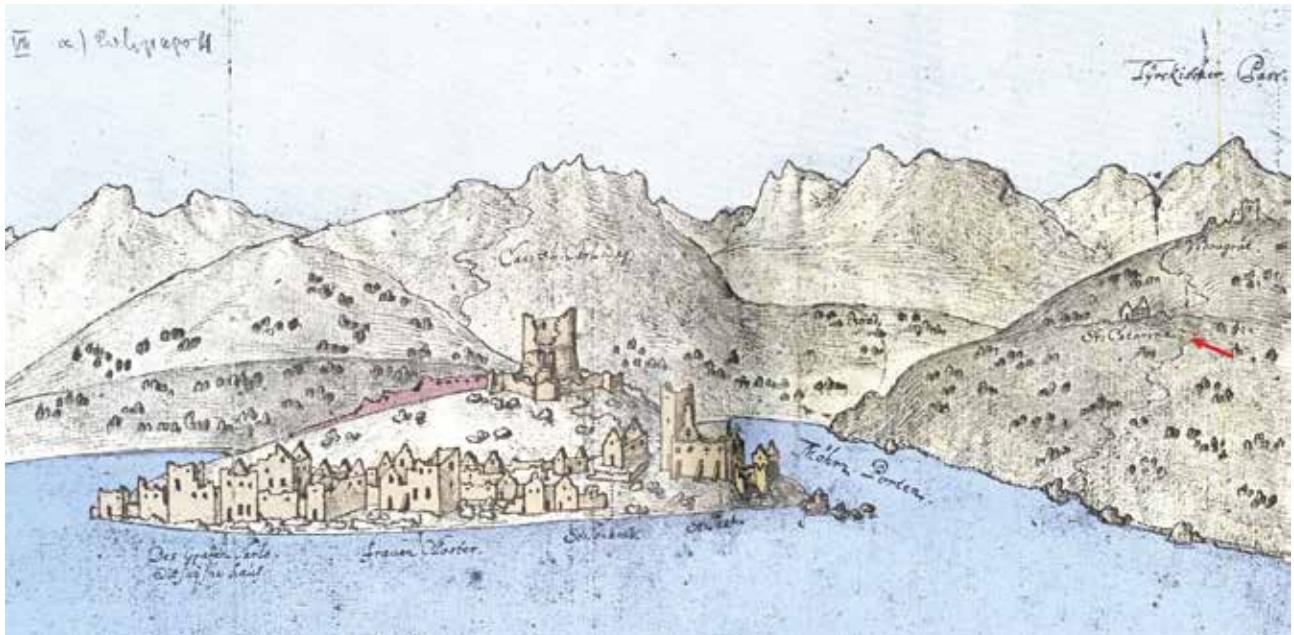
3 Kolorirana veduta porušenog Karlobaga iz 1652. godine. Na mjestu ruševina današnje crkve sv. Vida upisan je toponim sv. Katarina.
Coloured panoramic view of destroyed Karlobag, 1652. The toponym of St. Catherine is inscribed at the site of the ruins of today's St. Vitus Church.

Stoga su korisna dva grafička priloga koji svjedoče o nekadašnjem stanju crkve. Stariji je crtež iz 1625. godine¹² na kojem je na brdu Vidovac na mjestu sv. Vida

ucrtana ruševna crkvica, no s upisanim titularom sv. Katarine (sl. 3). Taj je crtež poslužio pak kao predložak za nešto kasnije nastalu vedutu Karlobaga vojnog inženjera Martina Stiera¹³ iz 1660. godine (sl. 4). Izostavljajući sve oznake, Stier je zapravo precrtao stariji crtež, pa je i na njegovoj grafici crkva sv. Vida razrušena. Nažalost, dvije su karte Ninske biskupije iz 17. stoljeća zagubljene, a moguće bi ponudile dodatne podatke o onodobnom izgledu sv. Vida i drugih sakralnih građevina oko Karlobaga i s južne strane Velebita. Spomenute karte možda bi ponudile i neke podatke o sv. Vidu i drugim sakralnim građevinama oko Karlobaga.¹⁴

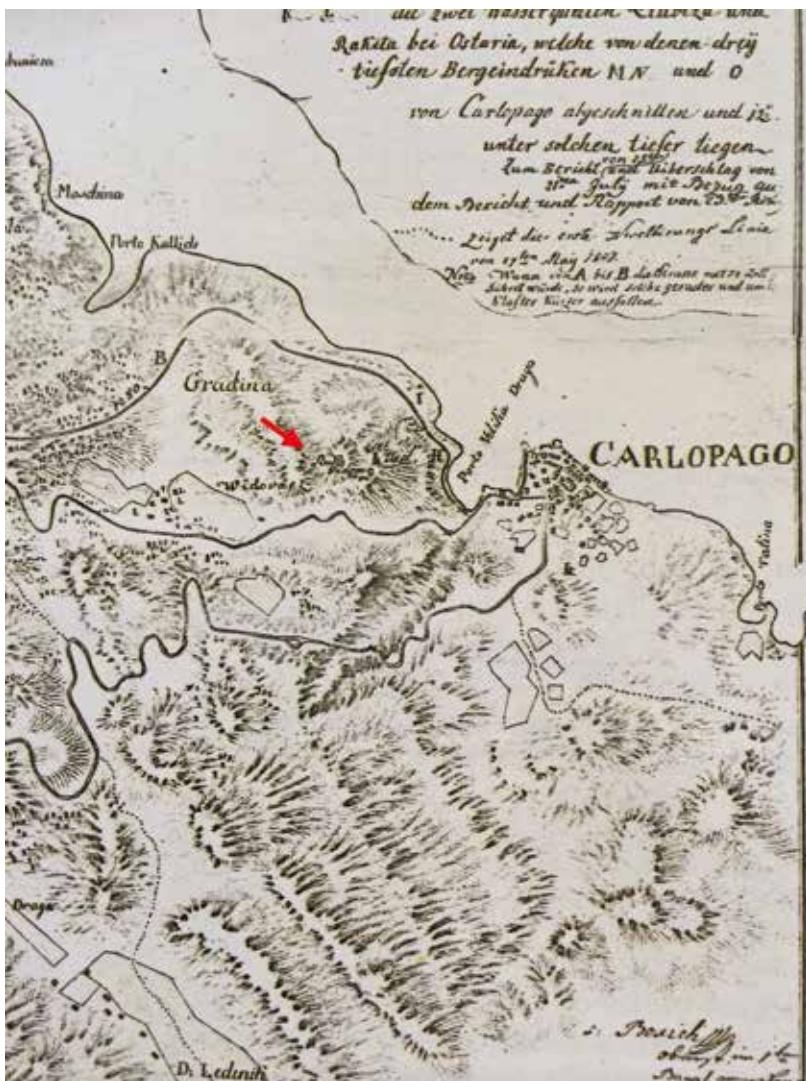
6 Karta Velebita zastavnika L. Božića iz 1790. godine. Na karti je označen položaj crkve sv. Vida.
Map of Velebit drawn by Ensign L. Božić, 1790, with indicated position of St. Vitus Church

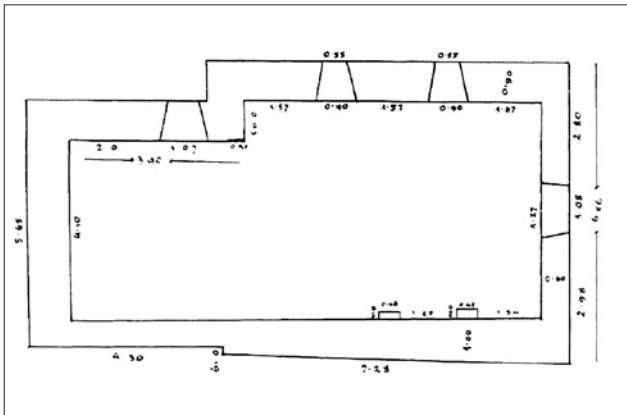
7 Tlocrt crkve sv. Vida, Vidovgrad, izradio Josip Brunšmid, 1900.
Ground plan of the church of St. Vitus drawn by Josip Brunšmid, 1900

Glavno pročelje, zidano pravilno uslojenim klesanicima, nekada je bilo žbukano, a u njegovoj središnjoj osi nalazi se portal zaključen segmentnim lukom (sl. 7) čiji je kameni okvir s unutarnje strane ukrašen motivom torusnog profila³⁵ (sl. 11). Iznad portala je pravokutni prozor formiran klesanim gredama bez profilacije. U vrhu pročelja sačuvani su ostatci preslice. Prema promjeni građe u gornjem dijelu pročelja vidljivo je da je crkva naknadno povisivana,

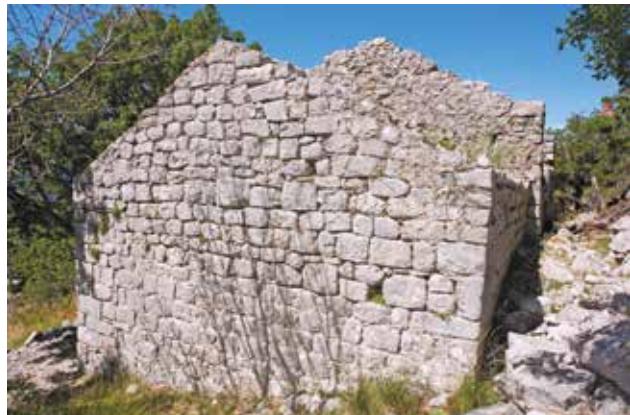
8 Apsida crkve sv. Vida, Vidovgrad (Fotodokumentacija HRZ-a)
Apse of the church of St. Vitus, Vidovgrad (Photo documentation of the Croatian Conservation Institute)

Najstarijoj fazi crkve sv. Vida pripada donji dio sjevernog zida lađe na koji se nastavlja manja polukružno zaključena apsida sačuvana u temeljima. Apsida je također građena kamenom i utvrđena je arheološkim istraživanjima.⁴⁰ U to je vrijeme dužina crkve bila otprilike jednaka ukupnoj dužini današnje lađe, jer je istovrsna građa većih kamenih klesanaca sjevernog zida prisutna i na sjevernoj strani ulaznog pročelja, čime se može definirati da je i u najstarijoj fazi pročelje crkve bilo na istom mjestu kao i danas. Od podataka o toj najranijoj fazi poznato je da je razina poda u crkvi bila znatno niža od današnje i da je popločenje crkve bilo od pločastog kamena položenog na naboju zemlje. S obzirom na postojanje lezene na sjevernom zidu moguće je pretpostaviti da je crkva bila svodena te da su lezene kontinuirale, preko pojasnica na svodu, na južni zid.

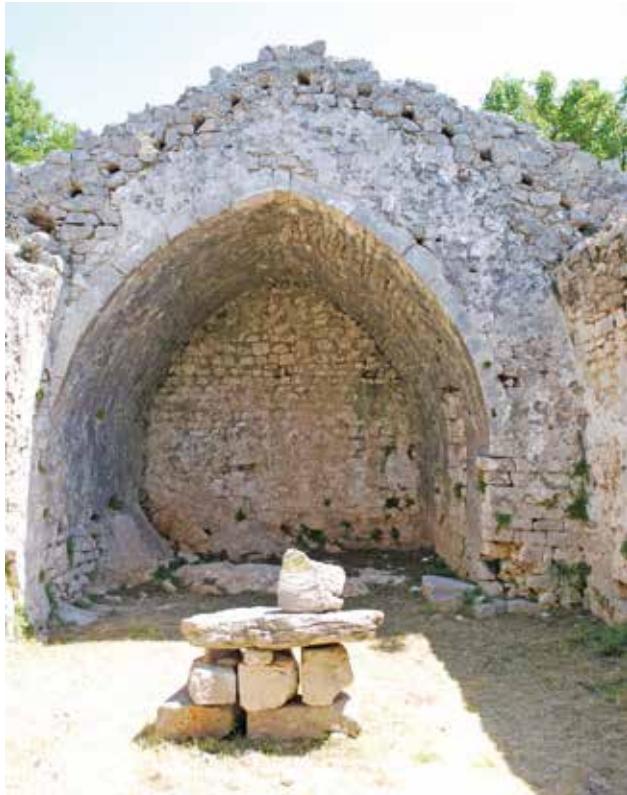
9 Pogled na svetište sa šiljato-baćastim svodom, crkva sv. Vida, Vidovgrad (Fotodokumentacija HRZ-a)

View of the presbytery with pointed barrel vault, church of St. Vitus, Vidovgrad (Photo documentation of the Croatian Conservation Institute)

izведен fino klesanim kamenim kvadrima oštreljivim bridovima. Južna peta luka upire se o jednostavno profilirani imposti, dok se na sjevernom zidu luk izjednačava s masom zida. Zid nad trijumfalnim lukom gusto je prošupljen ležištima krovnih greda pravokutnog presjeka manjih dimenzija. Na većem je dijelu površine zida sačuvana žbuka koja ocrtava obris urušenog šiljato-baćastog svoda lađe (sl. 9). Južni zid lađe rastvoren je s dva pravokutna prozorska otvora, oba nepravilno razgrađenih rubova. Izvorni izgled okvira prozora nije poznat zbog nedostajuće kamene građe, no prema dimenzijama otvora i obliku prozorskih niša može se pretpostaviti da su bili uspravnog pravokutnog formata. U zoni iznad prozora vidljiv je početak svoda u punoj dužini zida.

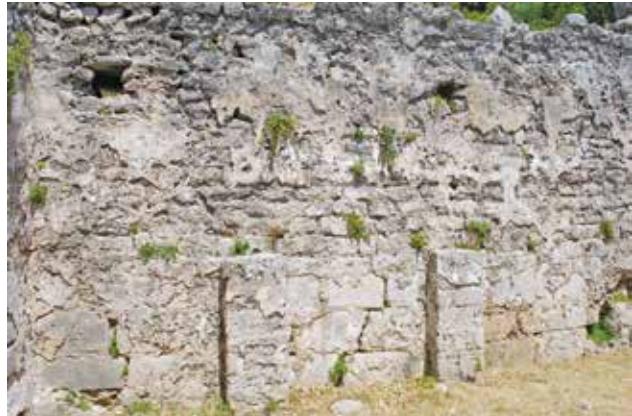
10 Sjeverni zid broda crkve s lezenama u donjem dijelu zida koje pripadaju starijoj fazi crkve, crkva sv. Vida, Vidovgrad (Fotodokumentacija HRZ-a)

North wall of the nave with pilaster strips in the lower part of the wall belonging to the older phase of the church, church of St. Vitus, Vidovgrad (Photo documentation of the Croatian Conservation Institute)

Sjeverni je zid lađe smješten uz padinu brda i stoga je samo manji dio vanjskog lica vidljiv. Donji dio njegove unutrašnje strane, koju čine veći i bolje klesani komadi kamena, ojačan je lezenama širokima 48 cm i sačuvanim do visine od oko 120 cm (sl. 10). Specifična parapetna zona većih kamenih blokova koja se javlja na sjevernom zidu nastavlja se i na sjevernom dijelu zapadnog zida. U sjevernom zidu nema otvora, kao ni u zidovima pravokutnog svetišta koje je svodeno žbukanim šiljato-baćvastim svodom koji formiraju kameni klesanci manjih dimenzija i natkriveno škriljama (sl. 8), osim naknadno probijenog prozorskog otvora na južnoj strani. Između svetišta i lađe oblikovan je trijumfalni luk,

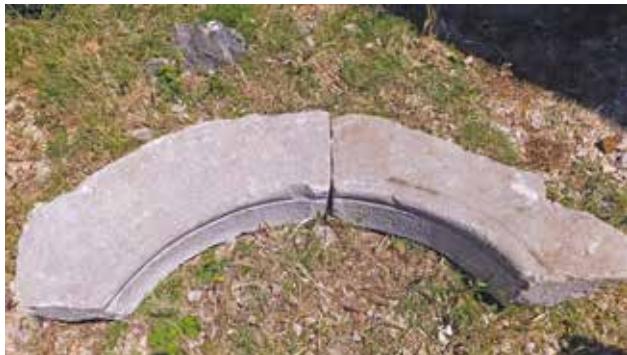
11 Kameni elementi luka portalna odloženi uz pročelje crkve sv. Vida, Vidovgrad (Fotodokumentacija HRZ-a)

Stone elements of the portal arch laid aside next to the façade of the church of St. Vitus, Vidovgrad (Photo documentation of the Croatian Conservation Institute)

35 Sačuvana su *in situ* tri kamena dijela portala, ugrađena na sjevernoj strani niže ulaza. Prag čine dva veća klesana kamena bloka čiji prednji dio ima pravokutan presjek, a prema unutra se spušta za oko 5 cm. Krajnji dijelovi praga su prošireni, na lijevom je položen kameni blok okvira portala. Jednako je bio i na južnom djelu portala gdje je okvir urušen, kao i nadvoj. Pojedini dijelovi klesanog nadvoja pronađeni su ispred crkve, a nedostajući dio koji je stajao iznad desne bočne stranice okvira dokumentiran je u zapuni svetišnog zida.

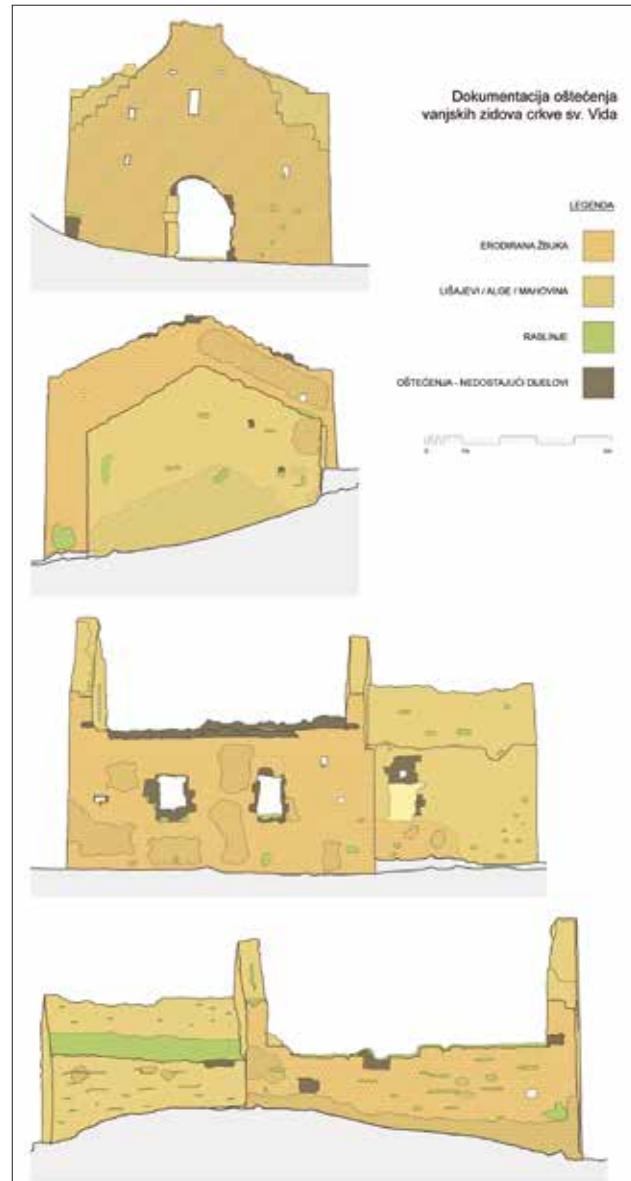
12 Dokumentacija oštećenja vanjskih zidova crkve sv. Vida, Vidovgrad (Dokumentacija HRZ-a)

Documentation of exterior wall damage, church of St. Vitus, Vidovgrad (Documentation of the Croatian Conservation Institute)

I ostali su zidovi crkve građeni pravilno uslojenim klešancima različitih dimenzija za koje je mineraloško-petrografska analiza³⁶ pokazala da se radi o vapnenačkoj breći. Kamena je građa izvorno bila zaravnana vapnenom žbukom, nanošenom u više slojeva koji se mjestimično preklapaju³⁷ te višekratno ličena. Analizom stratigrafije slojeva naliču utvrđeni su bijeli i crveni pigmenti, s tim da se radi o crvenom okeru³⁸ (sl. 12).

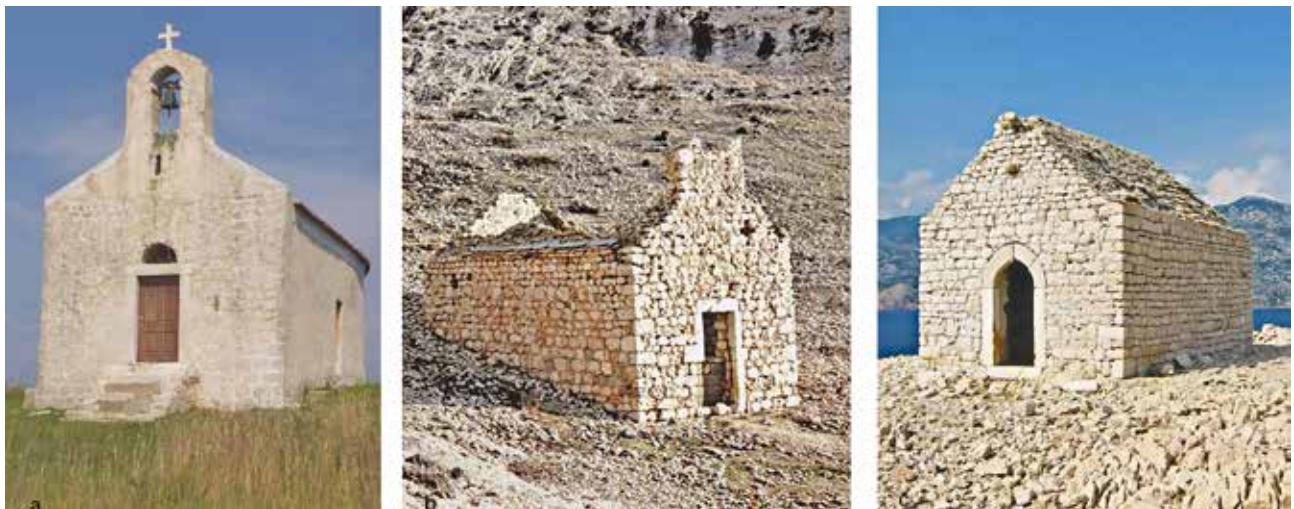
13 Primjeri tipološko sličnih crkvi: a) Sv. Vid, Prvlaka, b) Sv. Nikola, Pag, c) Sv. Kristofor, Pag

Examples of typologically similar churches: a) St. Vitus, Prvlaka, b) St. Nicholas, Pag, c) St. Christopher, Pag

Vidovgradskoj crkvi najbliže komparativne primjere nalazimo u širem zadarskom zaleđu i na otoku Pagu, s kojim je obližnji priobalni prostor bio usko povezan. Tako najraniju utvrđenu fazu crkve sv. Vida možemo povezati sa sličnim primjerima poput romaničke crkve sv. Kristofora u Staroj Novoj, koja sadrži karakteristična graditeljska obilježja prevladavajuća na kraju 13. i u prvoj polovini 14. stoljeća. Nadalje, u Privlaci je primjerice slična crkva sv. Vida koja se u arhivskim dokumentima spominje od 1357. godine,⁴⁵ a u Posedarju romanička crkva sv. Duha i crkva Uznesenja Marijina iz 12. ili 13. stoljeća. Na otoku Pagu slične tipološke osobine pokazuju srednjovjekovne crkve sv. Katarine, sv. Nikole i sv. Kristofora, zatim crkve sv. Vida u Caskoj, sv. Ivana i sv. Vida u Lunu te sv. Vida u Vidasovim Stanima,⁴⁶ dok su na prostoru Podvelebitskog primorja to ostaci crkve sv. Vida iznad Senja⁴⁷ i crkva sv. Nikole na groblju u Jablancu, čije najstarije strukture datiraju još iz 12. stoljeća (sl. 13 i 14). Primjere romaničkih crkava koje kasnijom dogradnjom dobivaju pravokutno gotičko svetište, slično našoj

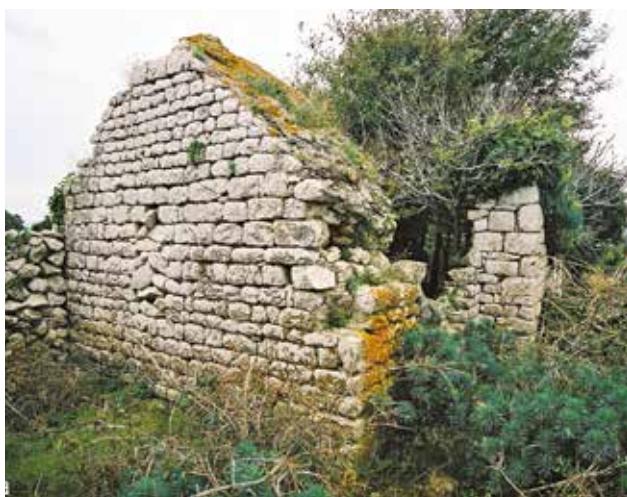
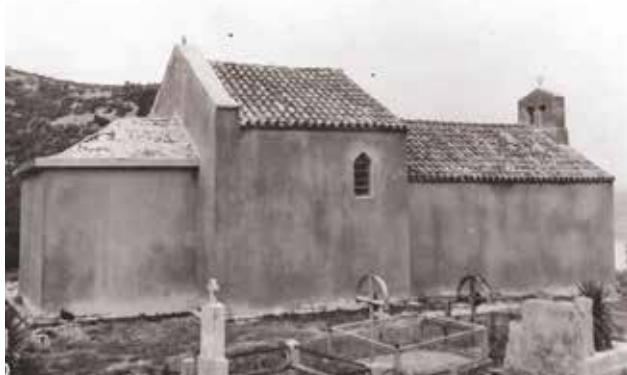
14 Primjeri tipološko sličnih crkvi: a) Sv. Ivan, Lun (Jakišnica), b) Sv. Nikola, Jablanac (foto: D. Krizmanić (a), V. Malinarić (b); fototeka Konzervatorskog odjela u Rijeci)

Examples of typologically similar churches: a) St. John, Lun (Jakišnica) b) St. Nicholas, Jablanac (photo: D. Krizmanić (a), V. Malinarić (b); Photo library of the Conservation Department in Rijeka)

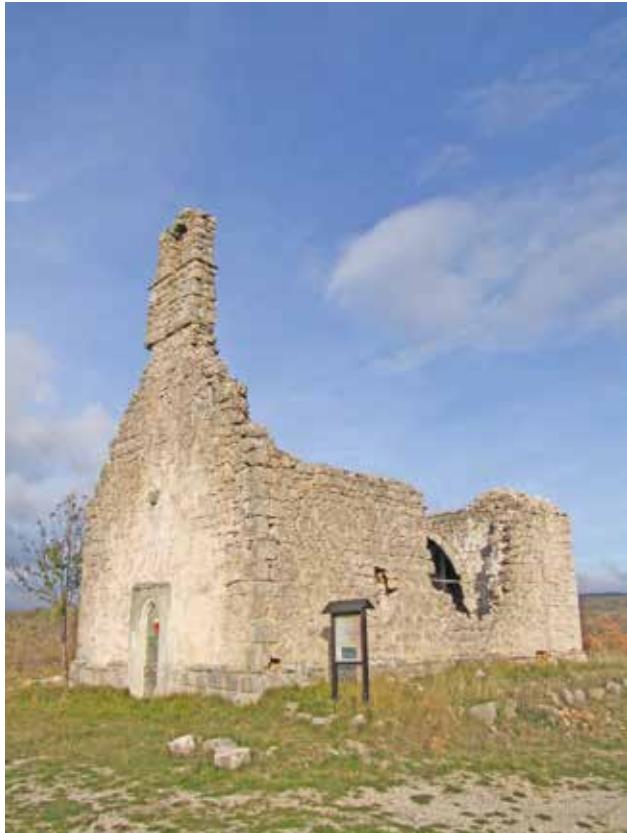
15 Kapela sv. Trojstva, Bukovac Perušićki (Dokumentacija HRZ-a)
Chapel of the Holy Trinity, Bukovac Perušićki (Documentation of the Croatian Conservation Institute)

Treba spomenuti i pojedine primjere starije sakralne arhitekture sačuvane relativno blizu Vidovgrada, no s druge, sjeverne strane Velebita. Crkva sv. Trojice u Bukovcu Perušićkom s klesanim portalom karakterističnim za kontinentalnu gotiku ili crkva sv. Ivana u Jošanima, iako dimenzijama veće i kasnije građene, u svojem tlocrtu ponavljaju tradicionalnu srednjovjekovnu shemu. Njihova je poveznica s crkvom sv. Vida prvenstveno tek geografska, bez izrazito srodnih tipoloških osobina (sl. 15).

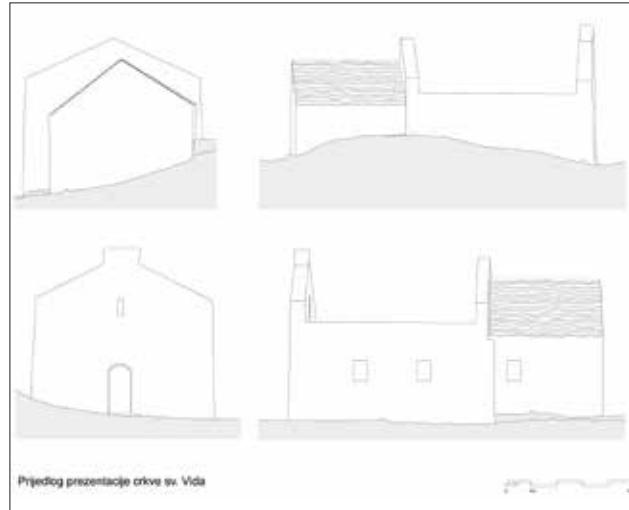
16 Prijedlog prezentacije, crkva sv. Vida, Vidovgrad (Dokumentacija HRZ-a)

Presentation proposal, church of St. Vitus, Vidovgrad (Documentation of the Croatian Conservation Institute)

Smještaj crkve sv. Vida unutar zone istraživanog arheološkog lokaliteta Gradina – Vidovgrad te ponovni interes lokalne zajednice stvaraju povoljne preduvjete za njenu buduću obnovu s različitim mogućnostima prezentacije. Budući da povjesnom i oblikovnom slojjevitošću crkva predstavlja vrijedan primjer srednjovjekovnog graditeljstva spomeničke vrijednosti koji je opstao do danas unatoč brojnim rušenjima, prilikom konzervatorsko-restauratorskih zahvata nužno je staviti težište primarno na konzervaciju postojećeg stanja. Moguća je tek minimalna rekonstrukcija i to samo onih dijelova za koje postoje neupitni podatci, poput portala crkve čiji se sačuvani izvorni elementi mogu rekomponirati, ili pokrova od škrilja nad svetištem čije bi ponovno izvođenje sprječilo daljnje propadanje svoda (sl. 16).
