Eurômos : rapport préliminaire sur les travaux réalisés en 2015

EUROMOS : RAPPORT PRELIMINAIRE SUR LES TRAVAUX REALISES EN 2015

La première campagne de la Mission archéologique française d'Eurômos du Ministère des Affaires étrangères et du Développement international eut lieu au mois d'août 2015¹. Les membres de l'Institut Ausonius mènent toutefois depuis l'été 2012 des travaux épigraphiques et numismatiques ainsi que des prospections à Eurômos et ses environs grâce à l'appui financier du Labex LaScArBx de l'université de Bordeaux et de l'Institut Ausonius (UMR 5607). Il convient aussi de mentionner les contributions de l'équipe "Mondes grecs archaïques et classiques" de l'UMR 7041 ArScAn (université Paris 1) et du GRHis, EA 3831 de l'université de Rouen, qui aident spécialement au volet archéologique de la mission. Eurômos est un site antique de Carie qui se situe à 12 km environ au Nord de Milas (ancienne Mylasa) au Nord-Ouest du petit village de Kızılcakuyu, au Sud-Est d'une plaine distincte de celle de Milas mais qui la prolonge. La situation d'Eurômos en fait la cité historique la plus importante au Nord de Mylasa jusqu'au littoral maritime antique qui ouvre sur Milet. Eurôm

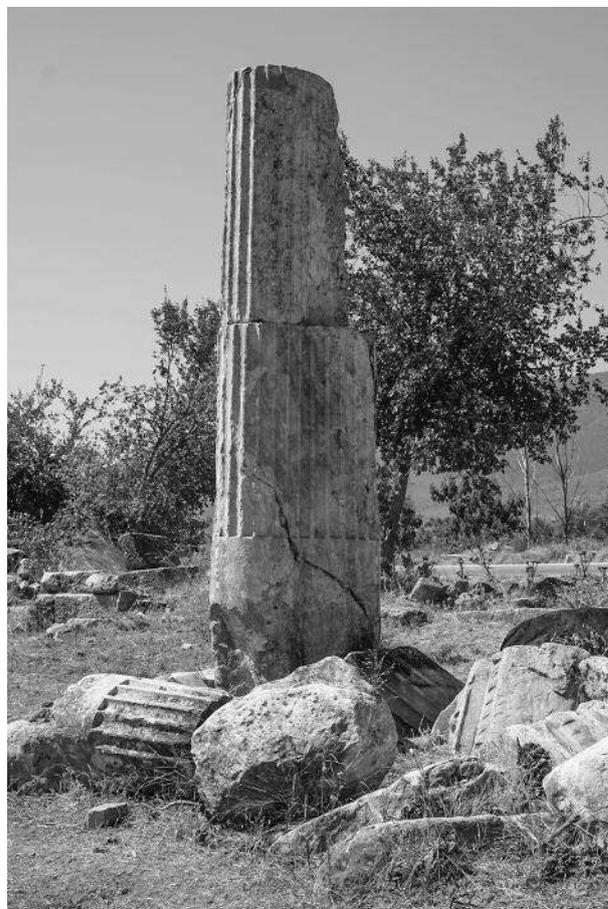
Fig. 1 : Agora, pilier cordiforme angle sud-ouest.

Les quatre portiques présentent une façade d'ordre mélangé. La **colonne**, lisse jusqu'à 1,70 m de hauteur, est ensuite dotée de 20 cannelures à méplats ioniques. La conservation du pilier cordiforme à l'angle sud-ouest (Fig. 1), ainsi qu'un substantiel fragment de son chapiteau dorique, permettent de reconstituer avec assurance la hauteur totale de la colonne (sans chapiteau, H. 5 m ; avec le chapiteau, H. 5,34 m). Nous disposons donc de la hauteur des colonnes du portique ouest et, vraisemblablement, au moins, des deux autres portiques qui lui étaient attenants : le portique sud et le portique nord. Au portique est, les colonnes n'ont en revanche jamais été cannelées : elles ont été laissées grossièrement lisses sur toute leur hauteur. La conservation des piliers d'angle, ainsi que l'observation des traces laissées par les colonnes sur le stylobate du portique ouest ont permis de calculer l'entrecolonnement. L'angle nord-ouest a été particulièrement déterminant pour l'établissement de cette donnée, puisqu'un entraxe de 2,73 m a pu y être calculé. Il conviendra de vérifier si cet entrecolonnement a bel et bien été respecté sur les quatre portiques, une fois les stylobates dégagés en plusieurs points stratégiques de l'agora.

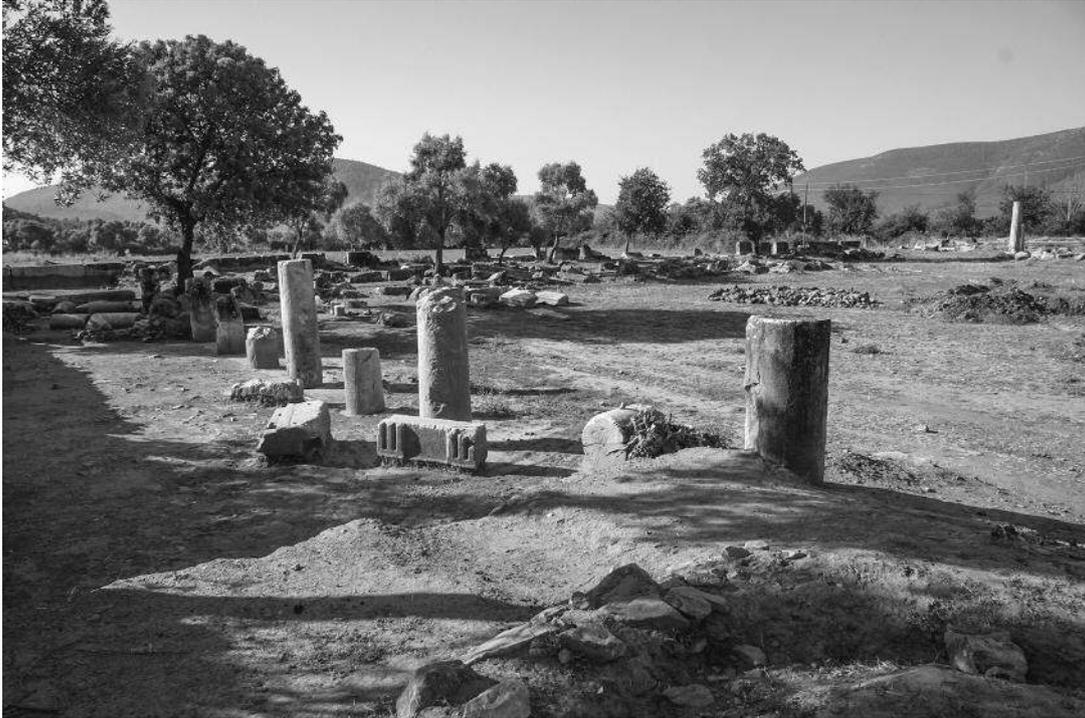
Enfin, le **portique est** (Fig. 2) est celui qui va nécessiter le plus d'attention lors des prochaines campagnes. C'est celui qui est actuellement le moins dégagé, et qui semble présenter des particularités qui le mettent à part. Tout d'abord, c'est celui qui présente plusieurs marques d'inachèvement : les colonnes n'ont jamais été cannelées, les blocs de corniche de l'entablement possèdent sous le soffite des mutules et des gouttes qui sont tout juste esquissées – esquisses qui peuvent laisser penser

Fig. 2 : Agora, portique est.

qu'elles ont peut-être été peintes ensuite — et ils ne sont pas dotés de denticules. Le travail n'est pas le même non plus : nettement découpés, taillés de manière sèche, les triglyphes à l'Est n'ont pas ce caractère vite dressé des autres portiques. L'absence de piliers cordiformes aux angles sud-est et nord-est, les dimensions plus resserrées de l'entablement, le caractère inachevé des colonnes semblent plaider pour un portique conçu sinon à part, en tout cas réalisé après les trois autres. L'autre singularité du portique est est qu'actuellement, il n'est pas possible d'assurer sa profondeur. En effet, les fouilles conduites par le professeur A. KIZIL ont révélé que le fond du portique est est occupé par une sorte de grand podium, constitué des blocs remployés d'une ou plusieurs grandes bases de monument honorifique inscrites. Sans pouvoir donner des précisions sur la longueur de ce podium, en cours de dégagement, il faut souligner que ce podium présente dans sa partie supérieure des blocs de semelle de base, nantis de cavités d'encastrement pour statues tournées dans la direction contraire à l'agora. Les inscriptions sur les grands blocs dressés sont soit interrompues, soit disposées à l'envers, ce qui dit assez que ces blocs ont été remployés sans avoir tenu aucun compte de la présence des textes gravés. Nous n'avons pas encore pu proposer d'hypothèses raisonnables pour interpréter ce dispositif. Quoi qu'il en soit, il est à 5,30 m du

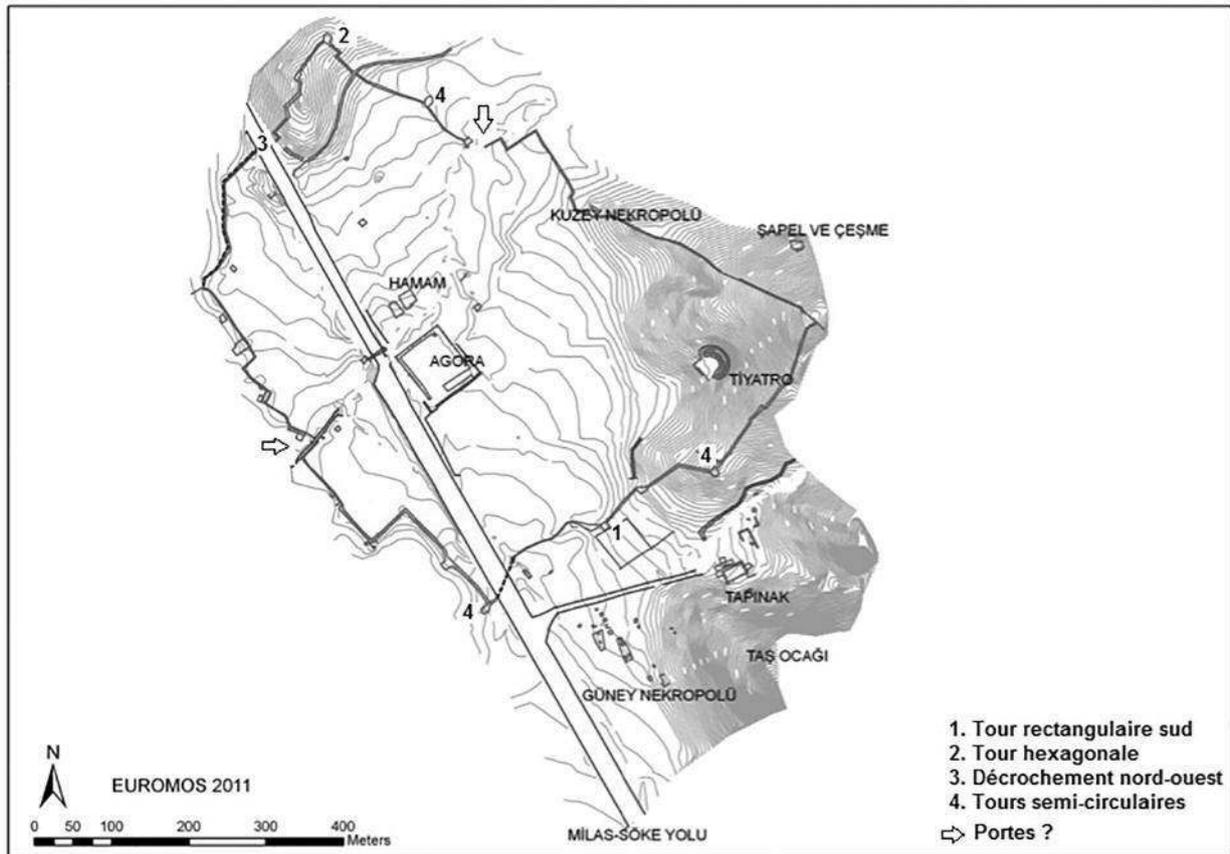
Fig. 3 : Plan du site (mission archéologique d'Eurômos).

L'emplacement de deux portes, ouvertes dans les parties ouest et est de la muraille, est relativement assuré (Fig. 3). Une troisième porte a pu être ouverte dans le secteur de la tour rectangulaire comme évoqué précédemment. Il n'est pas impossible qu'une quatrième porte ait pu être ouverte au Nord, dans le secteur de la route moderne. Le nombre total de tours est inconnu. Si le plan en figure une douzaine, le nombre doit certainement avoir été plus important, en particulier sur la section orientale de la muraille. On compte au moins trois types de tours : trois tours semi-circulaires (Fig. 18), une tour hexagonale et plusieurs tours quadrangulaires. La présence des deux premières sur le tracé ainsi que les décrochements nombreux (surtout à l'Ouest), non dictés par des considérations topographiques, favorise une datation

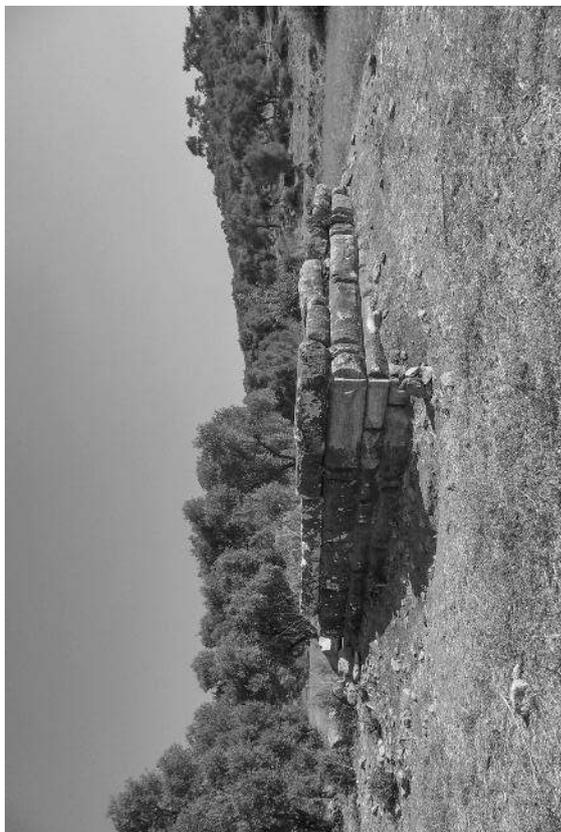
L'attention s'est portée en premier lieu sur la tour quadrangulaire située au Sud du périmètre fortifié, non loin du temple (Fig. 3). L'édifice original, qui mesure environ 8 x 9 m, présente un appareil rectangulaire pseudo-isodome à carreaux et boutisses (Fig. 4 et 5). La hauteur des deux assises visibles en totalité est de 57 et 33 cm. La longueur des carreaux est variable mais dépasse systématiquement le mètre (plusieurs d'entre eux mesurent 1,37 m). La dimension des boutisses est également variable (plusieurs présentent une largeur de 33 cm). Les joints sont droits et chanfreinés. Les blocs présentent une ciselure périmétrale et un bossage en coussin (Fig. 6)⁶. La saillie du bossage atteint partout 13 à 14 cm. Les

Fig. 4 : Tour rectangulaire sud, vue vers le Nord
(cliché B. Vergnaud).

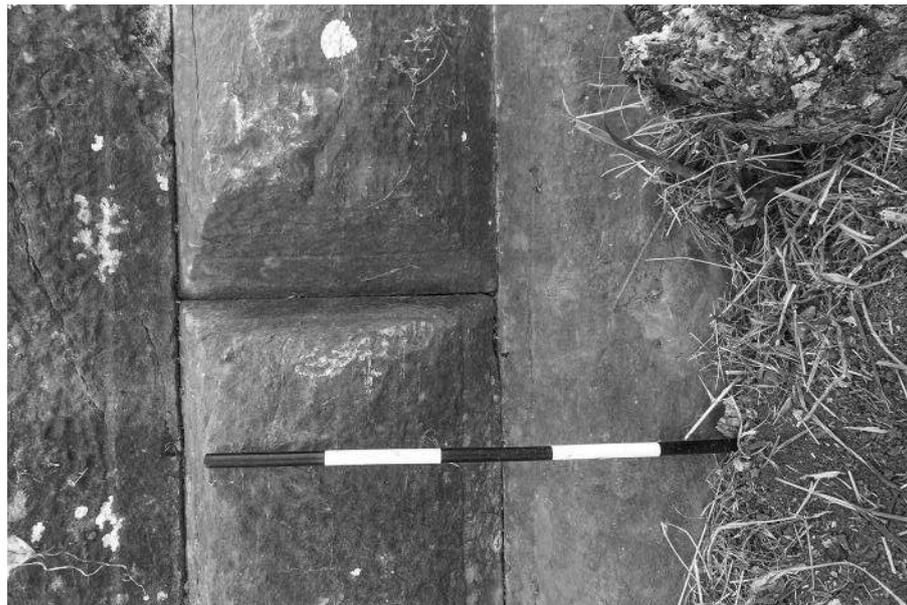
Fig. 6 : Tour rectangulaire sud, mur ouest
(bossage, chanfrein, ciselure périmétrale)
(cliché B. Vergnaud).

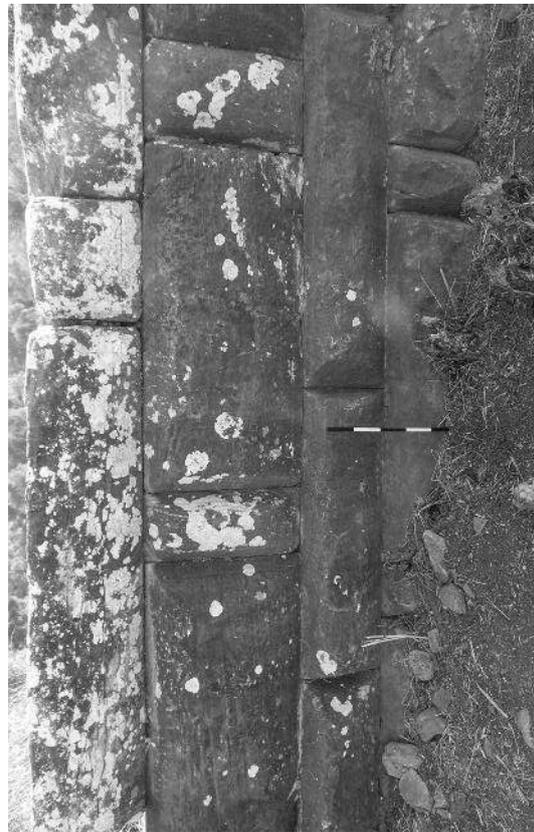
Fig. 5 : Tour rectangulaire sud, mur ouest (carreaux et boutisses)
(cliché B. Vergnaud).

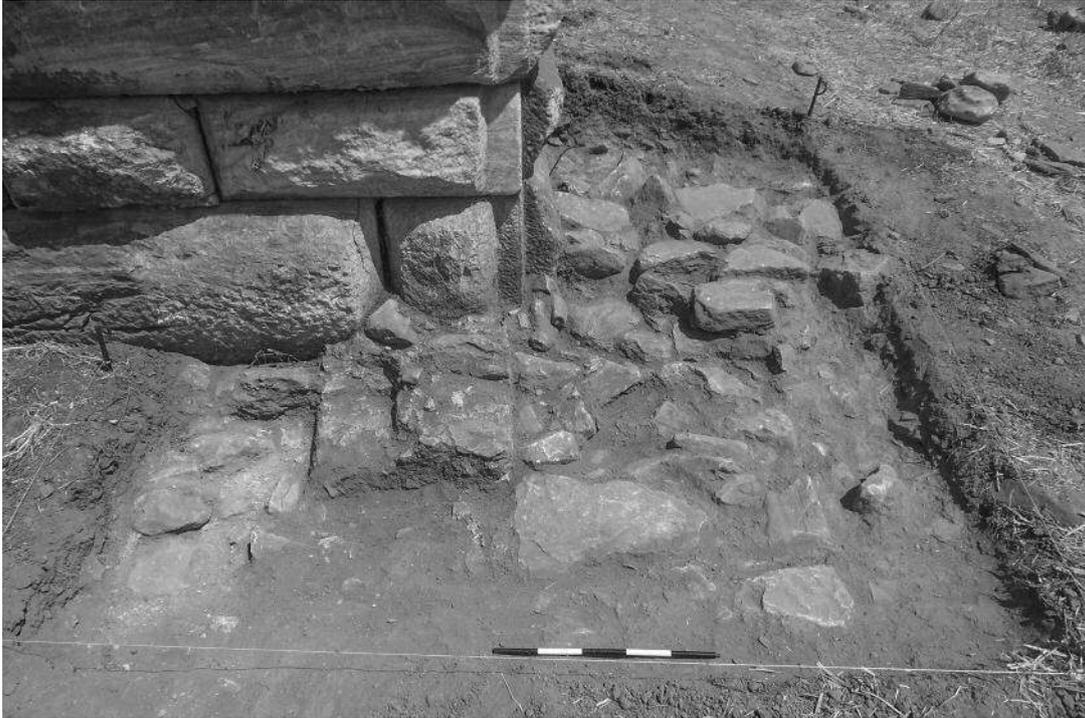
Un sondage de taille réduite a été réalisé à l'angle sud-ouest de la tour dans l'espoir d'atteindre les fondations de la tour (Fig. 7). La fouille a été interrompue

après la découverte de deux murs tardifs qui ont été accrochés aux murs de la tour. La datation post-hellénistique s'explique par le fait que les pierres de ce mur sont liées à l'aide de mortier. On peut également observer que le bossage a été ravalé à au moins un endroit pour l'installation de ces murs. L'objectif étant de documenter la muraille hellénistique, il s'est avéré peu judicieux de poursuivre le dégagement de ces constructions. Il serait cependant utile d'approfondir l'étude de cette tour, qui s'avère être la plus soignée du tracé, par le biais d'un sondage à l'intérieur de cette dernière. Il serait également intéressant, à l'avenir, de procéder au nettoyage du sommet des murs de l'enceinte dans ce secteur pour déterminer si cette tour fut associée à une porte et si, comme on peut le croire, elle se trouvait jumelée à une seconde tour. L'association de cette tour à une porte est tout à fait vraisemblable au regard du soin remarquable apporté à sa construction. Elle était un bâtiment destiné à être vu. La proximité du temple n'est sans doute pas étrangère à cette situation.

Fig. 7 : Tour rectangulaire sud, sondage (cliché B. Vergnaud).

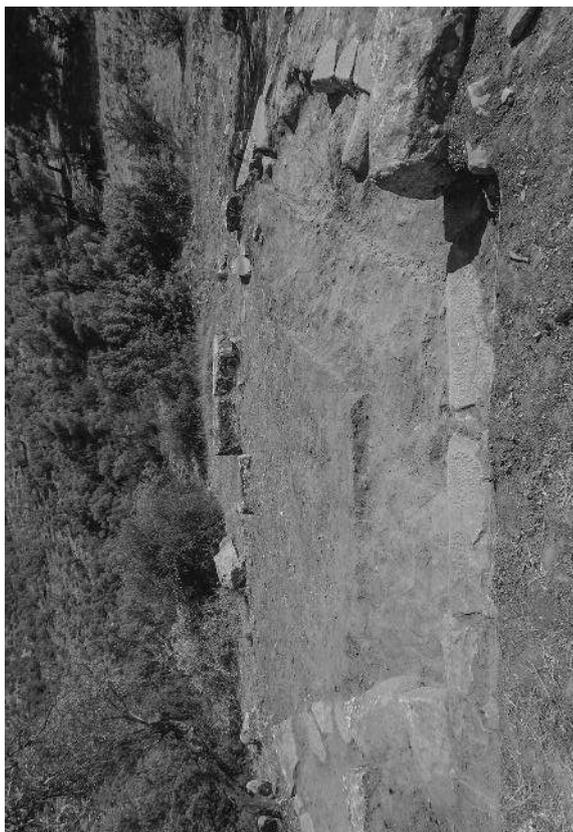
L'élément le plus intéressant dans ce secteur est une tour hexagonale en saillie sur l'angle nord de l'enceinte, point culminant de la colline (Fig. 3 et Fig. 9)⁷. Elle est orientée vers le Nord et est chaînée au mur principal qui opère un décrochement dans ce secteur. Les murs de la tour, dont l'épaisseur oscille entre 1,75 m et 1,90 m, sont de longueurs

sensiblement différentes (5,19 x 5,40 x 5,80 x 5,70 x 4,30 m). Il en résulte une certaine asymétrie qui marque une différence entre cette tour et les exemples de tours hexagonales connues en Carie (porte aux Lions à Milet ou à Hyllarima) qui sont généralement constituées de deux longs murs latéraux parallèles et de trois murs plus petits formant un trapèze accolé aux deux murs précédents⁸. L'appareillage utilisé pour la construction de cette tour est composé de gros blocs bossagés disposés en une alternance de carreaux et de boutisses et les murs latéraux de la tour sont chaînés au mur de fortification (Fig. 10-11). Ces éléments suggèrent que cette tour appartient vraisemblablement au système de défense original. Notre étude des murs aux abords de la tour nous a permis de mettre en évidence l'existence d'une poterne ouverte au Sud de la tour dans le mur orienté Sud-Ouest/Nord-Est reliant la tour au mur de fortification. Sa présence est signalée par la présence d'une plumée d'angle à l'extrémité d'un des segments de courtine (la plumée est absente sur le côté opposé). Sa largeur est 2,10 m. Il s'agit là d'un dispositif courant à l'époque hellénistique, les tours d'artillerie étant presque systématiquement as-

Fig. 9 : Tour hexagonale, vue d'ensemble vers le Nord
(cliché B. Vergnaud).

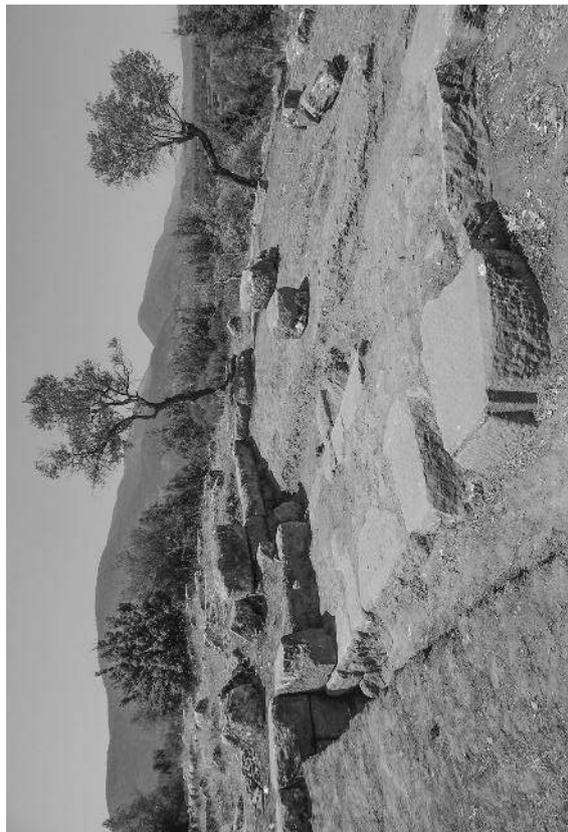
Fig. 10 : Tour hexagonale, angle nord-est (cliché B. Vergnaud).

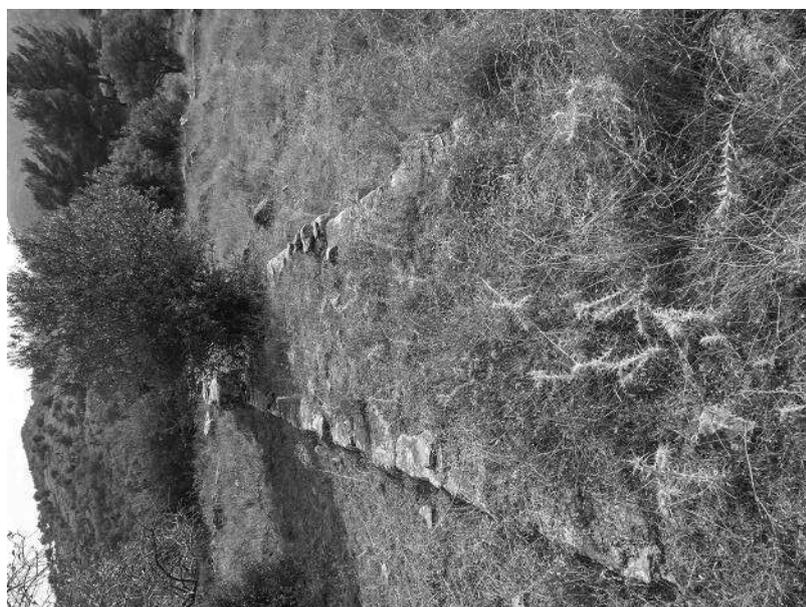
Les travaux ont également porté sur la partie nord de l'enceinte où le tracé du mur peut être suivi aisément (Fig. 8). Sa largeur dépasse légèrement les 2,30 m (il atteint près de 3 m dans le secteur sud, aux environs de la tour rectangulaire). Il alterne carreaux et boutisses à un rythme de trois carreaux pour une boutisse. Les blocs sont bossagés et de dimensions variables. On note toutefois des modules récurrents : la longueur des carreaux oscille entre 110/115 cm et 90/93 cm. La hauteur des blocs varie entre 48 et 55 cm. Les boutisses sont de taille également variable (entre 20 et 40 cm de largeur) mais on note l'emploi récurrent de boutisses de 30/33 cm de large. Ces dimensions sont comparables à celles observées sur la forteresse de Labraunda.

Fig. 8 : Section nord de l'enceinte
(cliché B. Vergnaud).

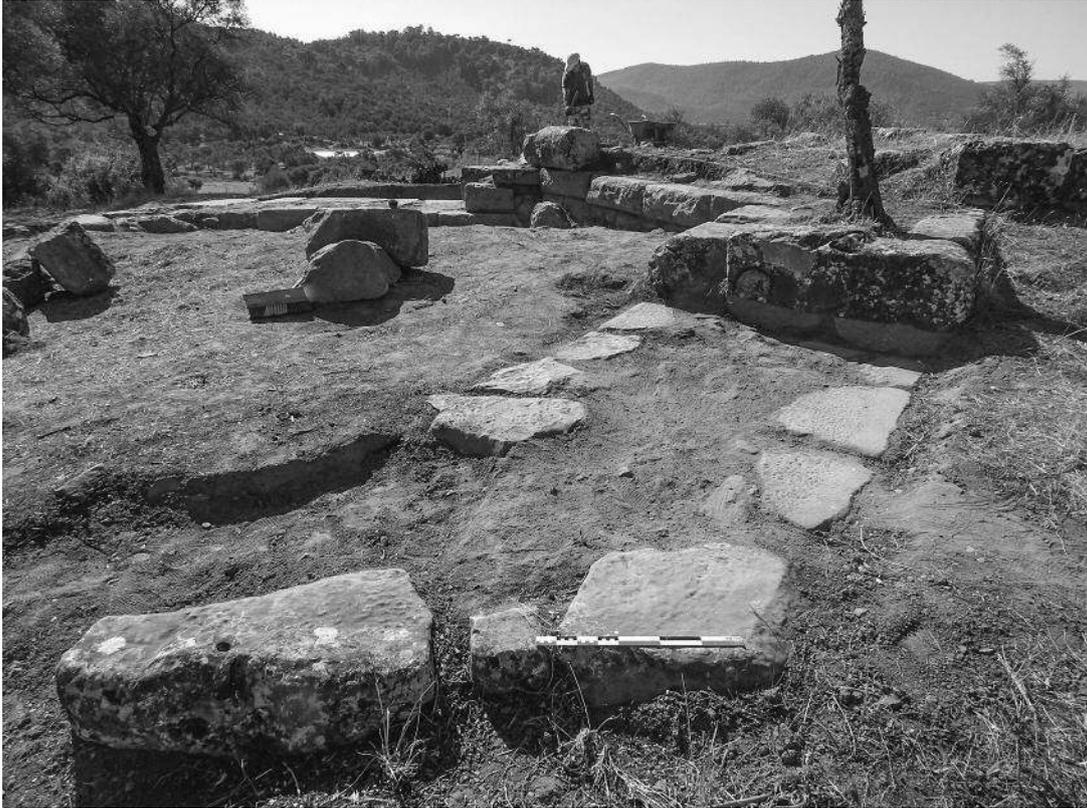
Fig. 11. Tour hexagonale, angle nord-ouest (cliché B. Vergnaud).

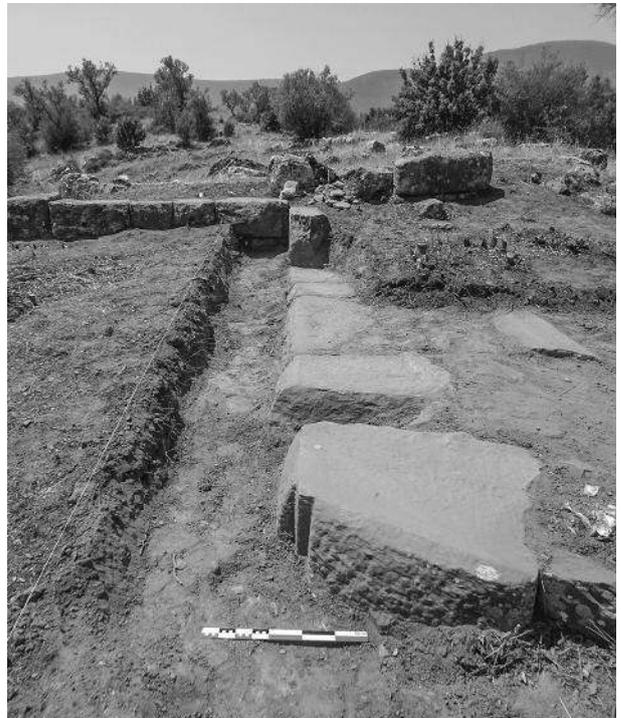
En 2015, des fouilles ont été réalisées sur cette tour pour tenter de déterminer la date de sa construction. Les travaux ont commencé par un nettoyage de l'ensemble de la surface occupée par la tour. Celle-ci fut libérée de la végétation et un décapage de surface a permis de suivre le tracé de ses murs qui comptent deux parements. La tour est très mal conservée car elle a été largement épierrée à l'image du reste de la muraille. Seuls les angles extérieurs nord-est et nord-ouest subsistent alors que les murs ne s'élèvent encore que sur un maximum de deux à trois assises (Fig. 12). Nous avons d'abord procédé à un sondage contre le parement extérieur, le long du mur est de la tour. Celui-ci nous a permis d'atteindre le rocher naturel sur lequel le mur est fondé. Ces fondations n'ont pas été creusées en profondeur. Le matériel découvert est essentiellement composé de fragments de tuiles et de tessons de céramique commune. Les premières observations suggèrent que l'ensemble du matériel récupéré dans ce sondage pourrait dater de l'époque hellénistique, peut-être des 3^e-2^e s. Les nombreux gros fragments

Fig. 12 : Tour hexagonale, tranchée le long du mur est, vue vers le Sud (cliché B. Vergnaud).

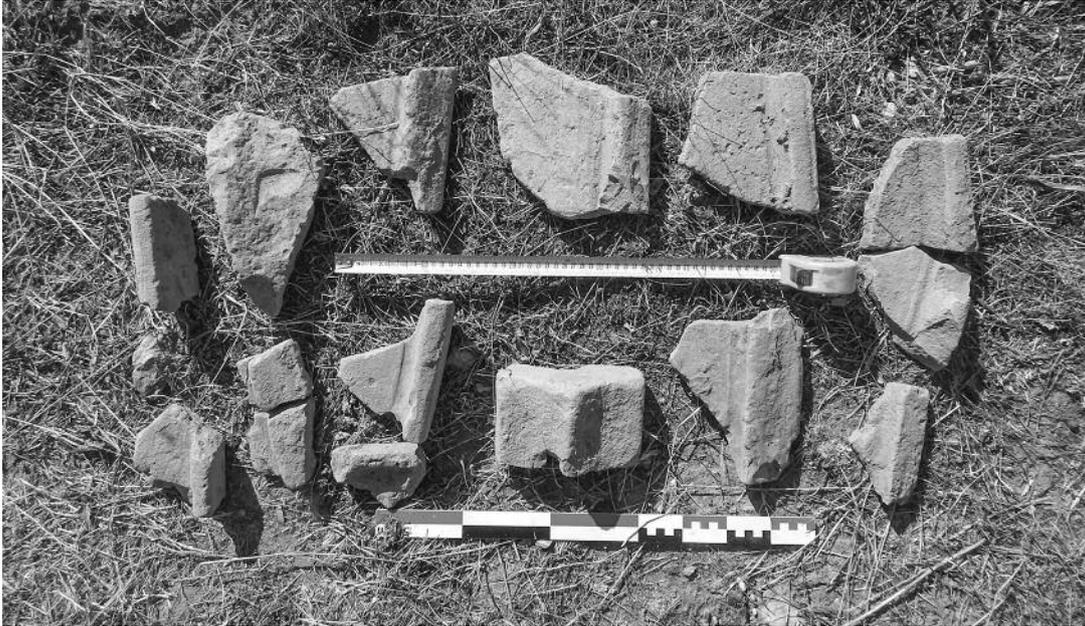
Fig. 13 : Tour hexagonale, échantillon de tuiles issues de la tranchée interne (cliché B. Vergnaud).

Une étude plus précise de la céramique et des tuiles nous permettra peut-être de préciser la datation de ce contexte. Pour ce qui est des tuiles, elles sont d'un type similaire à celles découvertes dans les tours de l'acropole de Labraunda et qui sont datées par le contexte archéologique entre le milieu du 3^e s. et le premier tiers du 2^e s. av. J.-C.¹⁰

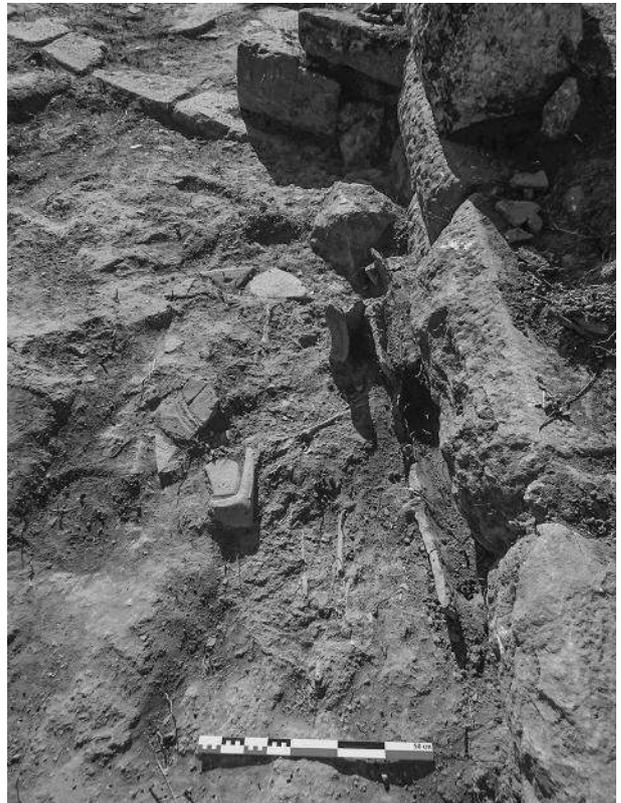
Les fouilles ont été poursuivies à l'intérieur de la tour, le long du mur arrière. Nous avons alors fait la découverte d'une tombe en bâtière très endommagée (Fig. 14). Le défunt, dont le crâne n'a pas été retrouvé, était recouvert de tuiles. La partie supérieure

Fig. 14 : Tour hexagonale, sépulture, vue générale vers l'Est (cliché B. Vergnaud).

du corps, allongé sur le dos, était recouverte par un demi *pithos*. La tombe ne renfermait aucun matériel, mais deux monnaies ont tout de même été retrouvées autour du *pithos*. La première d'entre elles pourrait être d'époque romaine, mais elle est illisible. La seconde est une monnaie hellénistique d'Iasos (Fig. 15)¹¹. L'association de ces monnaies à la tombe n'est pas certaine, mais vraisemblable. Une datation de la tombe à l'époque romaine ou byzantine est envisagée¹². Quoiqu'il en soit, la sépulture est postérieure à la destruction de la tour et fut très probablement détruite au moment de l'épierrement du bâtiment.

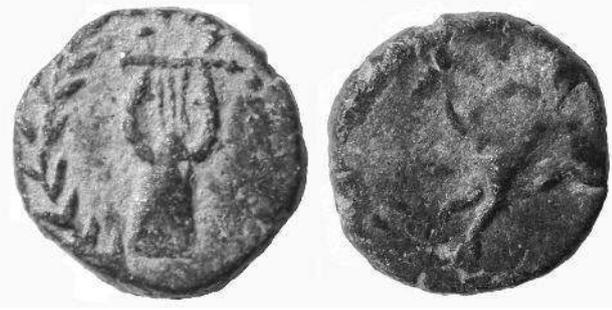
Fig. 15 : Tour hexagonale, monnaie d'Iasos
(cliché K. Konuk).

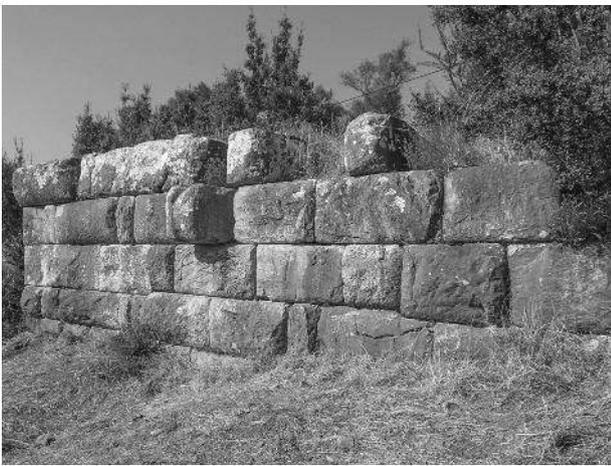
Fig. 16 : Décrochement nord-ouest, vue générale vers le Nord (cliché B. Vergnaud).

Non loin de la tour hexagonale, sur la même colline, se trouve un décrochement de la muraille (Fig. 3 et Fig. 16-17). C'est la seule portion de l'en-

ceinte bien visible depuis la route moderne et elle se trouve dans un bon état de conservation (5 assises sont visibles, l'assise inférieure n'est visible que partiellement). Le mur est conservé sur 2,40 m de hauteur). Le mur a été relevé sur une distance de 11,42 m. Le mur au niveau de ce décrochement atteint une largeur de 2,20 m. Il s'agit d'un mur à carreaux et boutisses très comparable à celui de la tour quadrangulaire précédemment décrite. On remarque cependant des décrochements dans les assises, des bossages d'amplitude variable, une absence de ciselure périmétrale et des chanfreins moins accentués. Ces différences de traitement ne sauraient cependant indiquer une différence de datation. Le moindre soin apporté à cette section s'explique par le fait que cette section était moins visible que celle située à proximité du sanctuaire. Une plumée d'angle est remarquable tout comme aux angles de la tour quadrangulaire et de la tour hexagonale, ainsi qu'un système de double boutisses¹³. Enfin, le mur était équipé d'un drain aménagé dans l'une des boutisses.

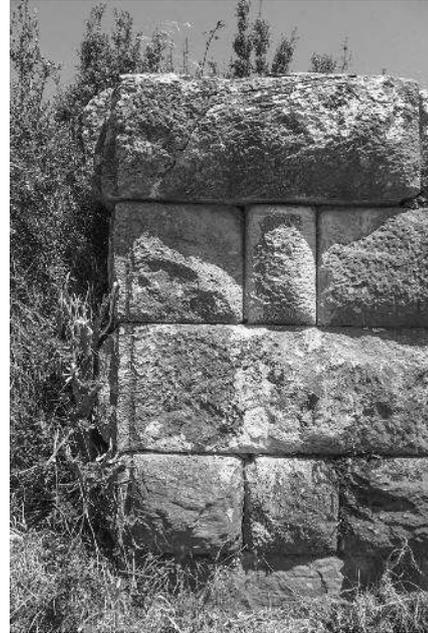
Fig. 17 : Décrochement, angle avec plumée et double boutisses (cliché B. Vergnaud).

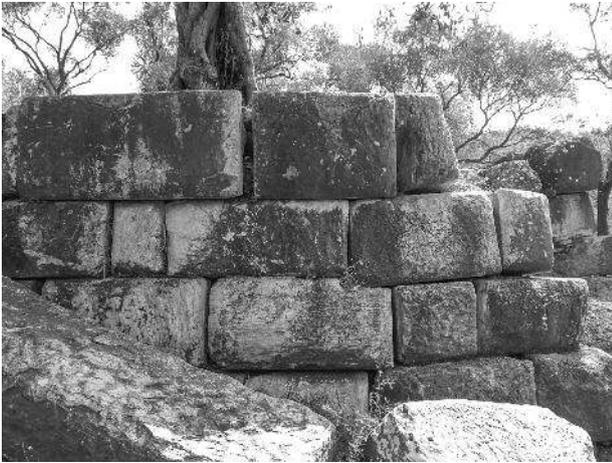
Fig. 18 : Tour semi-circulaire au Sud du théâtre, vue vers le Nord (cliché B. Vergnaud).

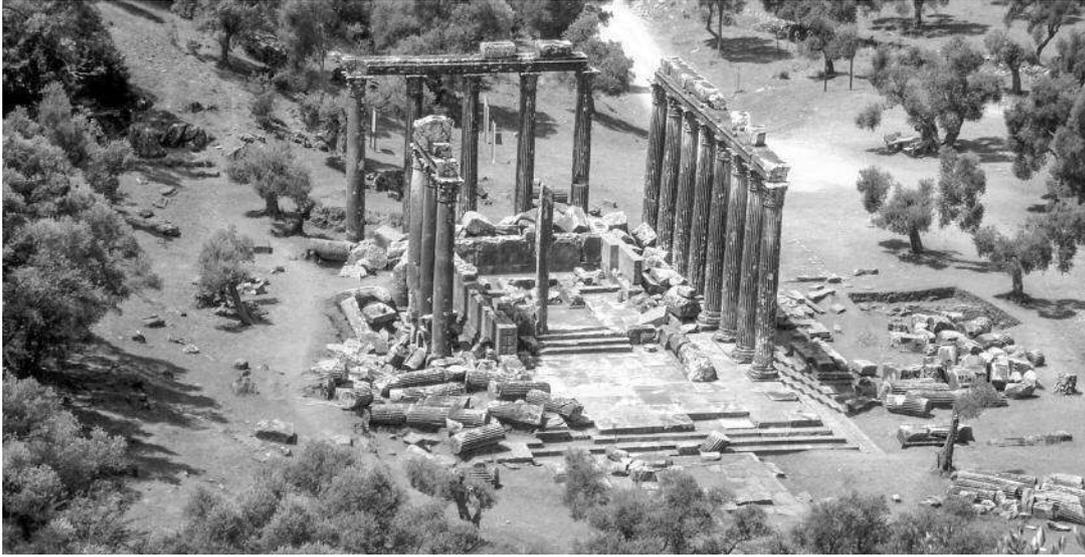
Le temple, daté de l'époque impériale romaine (Hadrien) par des inscriptions, est un petit temple (26,65 x 14,28 m au niveau du stylobate) péripptère d'ordre corinthien, dans un bon état de conservation (Fig. 19).

Fig. 19 : Le temple de Zeus vu de l'Est.

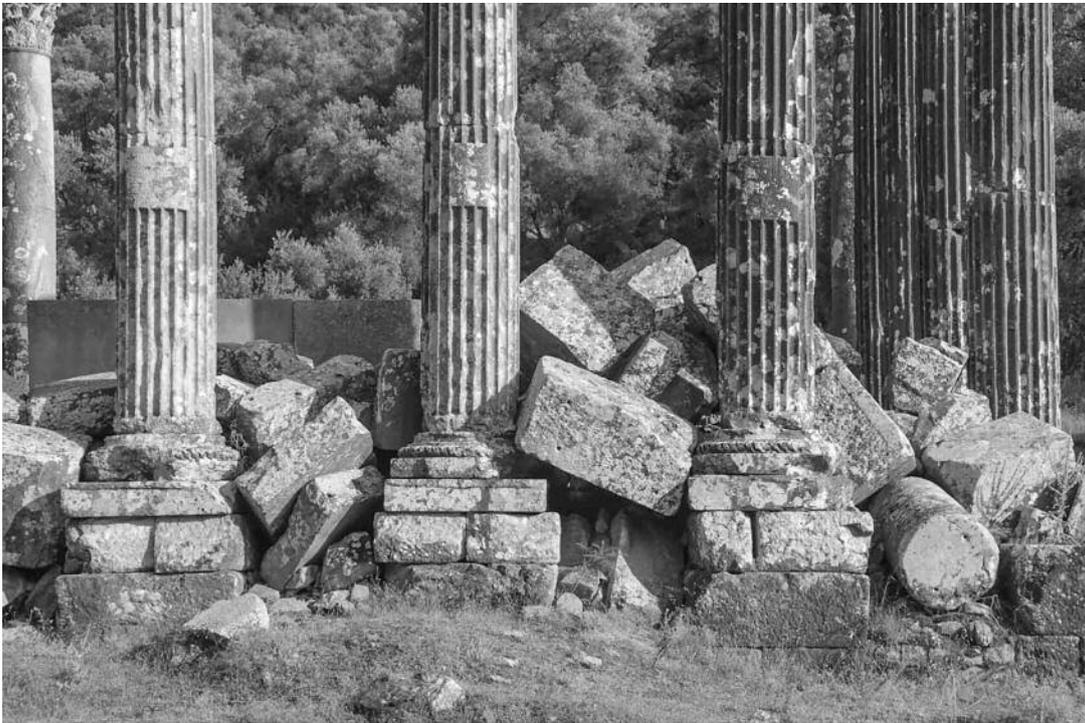
Le temple est construit en marbre (local ?) et en conglomérat pour les fondations. Les colonnes sont fondées indépendamment les unes des autres (Fig. 20), système assez rare en Anatolie, mais que l'on peut trouver sur d'autres temples contemporains (Téos, temple d'Hermogène reconstruit à l'époque romaine).

Fig. 20 : Fondations de la colonnade nord du temple.

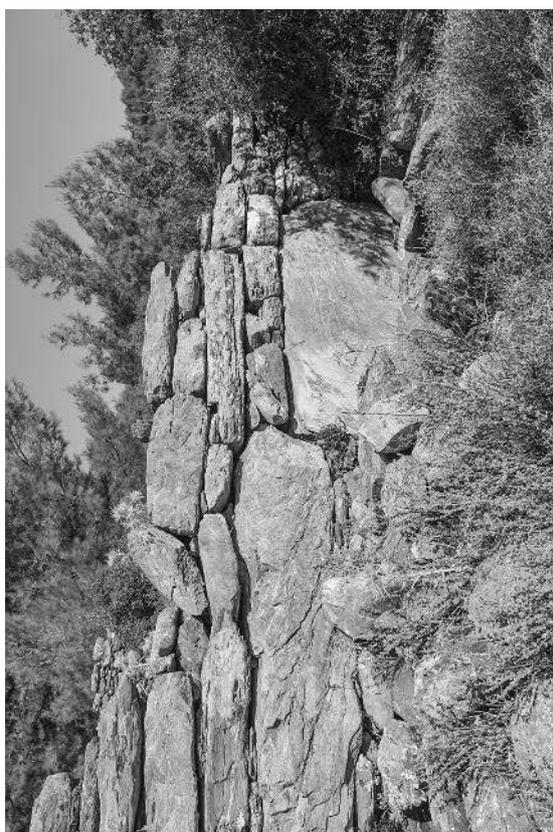
Fig. 22 : Détail de la tour.

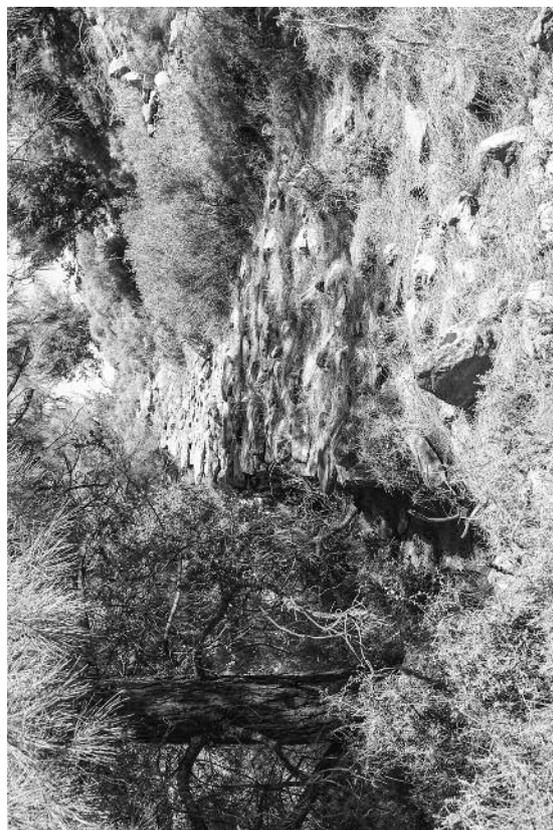
Fig. 23 : Ligne de mur épais qui pourrait faire partie du système défensif du site.
