KONSTRUKCIJSKI MONITORING OBNOVLJENOG TELEKOMUNIKACIONOG TORNJA “AVALA”

STRUCTURAL MONITORING OF REBUILT TELECOMMUNICATION TOWER “AVALA”

UDK: 624.04
Pregledni rad

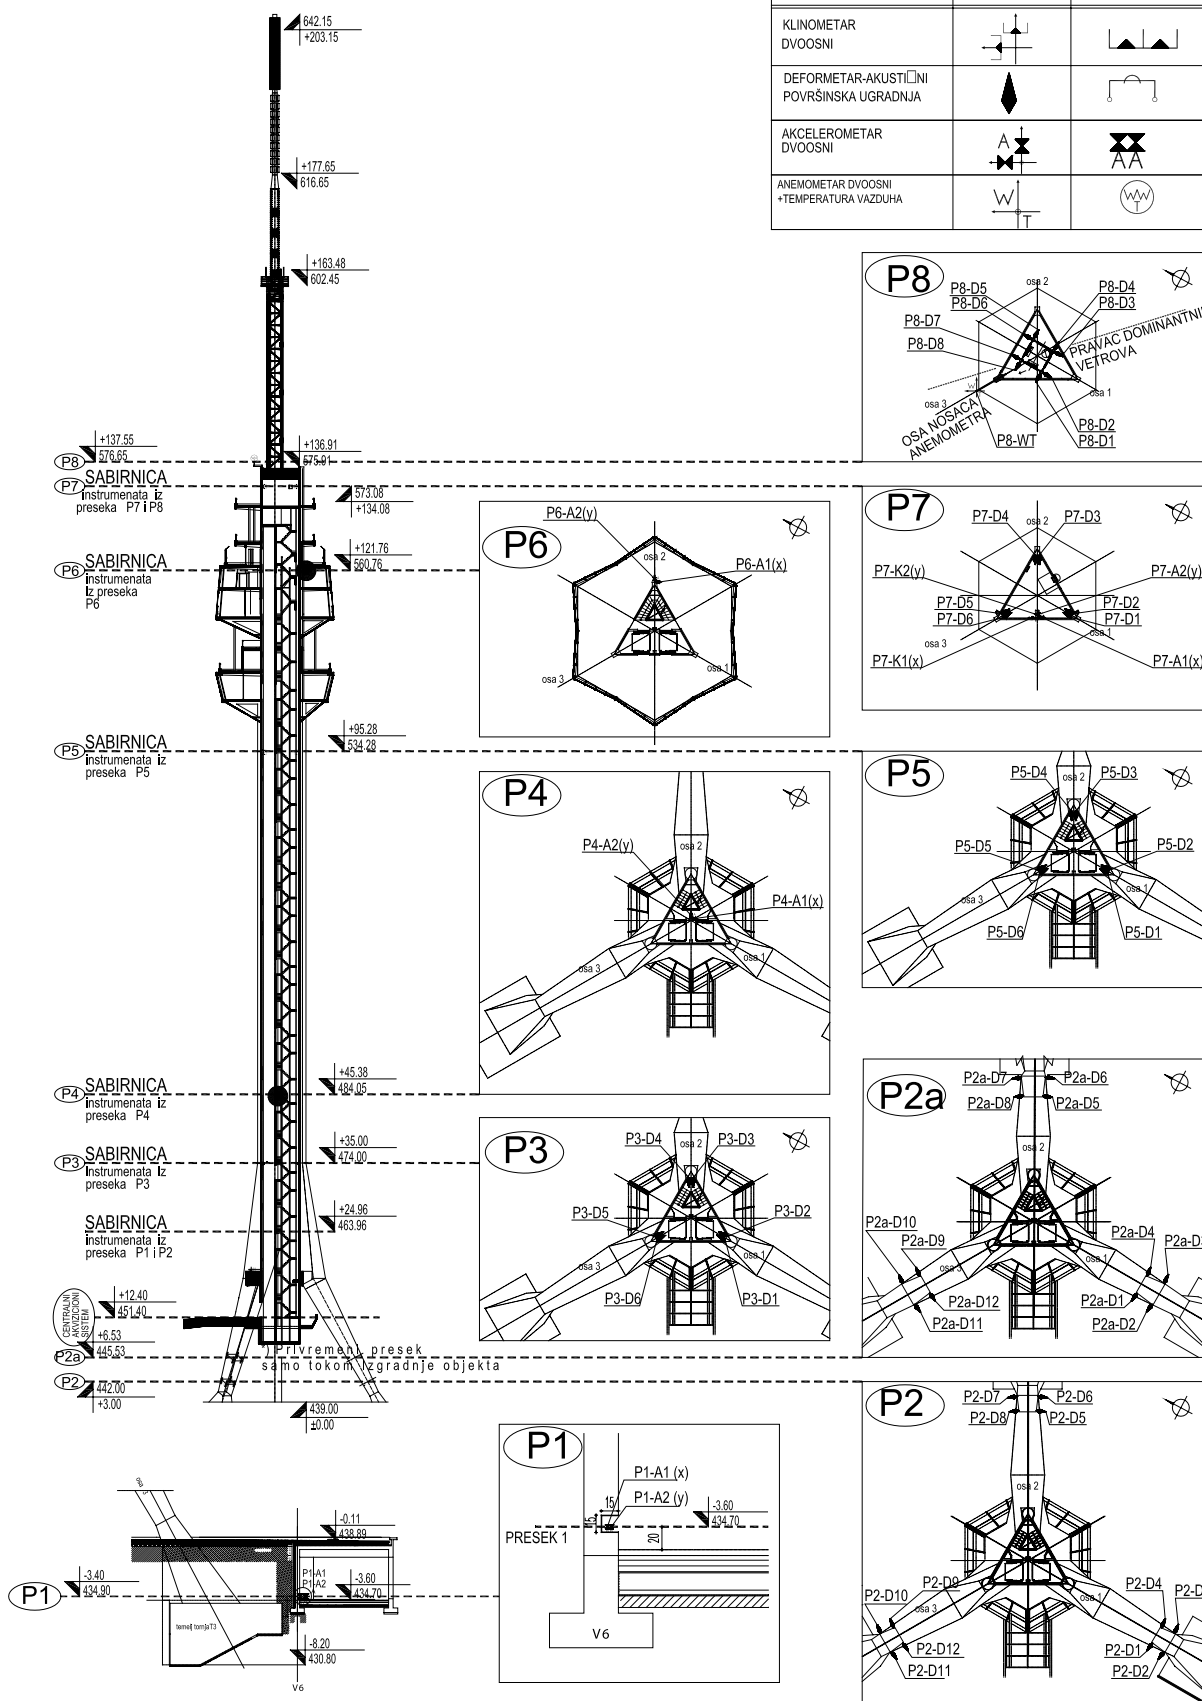
Slika 3. Dispozicija mernih preseka i mernih mesta dugotrajnog sistema za konstrukcijski monitoring TV tornja "Avala"

Ostvarivanje svih navedenih primarnih ciljeva projektovanog i realizovanog sistema za dugotrajni permanentni monitoring deformacijskih i drugih relevantnih veličina realizovano je merenjem u 8 stalnih mernih preseka po visini tornja, kao i jednom dodatnom (privremeno) preseku. U ovim presecima čiji položaj je prikazan na slici 3, vrši se:

- Registrovanje dilatacija u betonu u cilju određivanja naprezanja u ključnim konstrukcijskim elementima, a isto se sprovodi u više mernih preseka po visini tornja. Dilatacije u betonu mere se u 4 merna preseka, a prema dispoziciji mernih mesta, Slika 3. Pored dilatacija u betonu, mere se i dilatacije na čeličnom nosaču antena na 8 mernih mesta. Merenje svih dilatacija vrši se deformetrima na bazi vibrirajuće žice za površinsku montažu proizvodnje *Geokon Inc.* – USA. Ukupno se mere dilatacije na 38 mernih mesta, na kojima se istovremeno vrši registrovanje i temperature termistorima ugrađenim u senzore za merenje dilatacija.

Izbor položaja mernih mesta, u mernim presecima P1, P2, ..., P8, sa slike 3, napravljen je poštujući sve bezbednosne zahteve i ograničenja, kao i osnovne principe postavljanja instrumenata tokom praćenja odgovora konstrukcije. Tipičan raspored deformetara u stablu tornja prikazan je na slici 5.

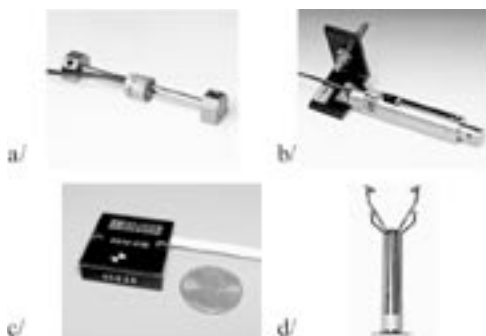
Slika 4. Primenjeni senzori sistema a/ Deformetri sa vibrirajućom žicom; b/ Klinometar sa vibrirajućom žicom; c/ MEMS akcelerometar; d/ Ultrazvučni anemometar

Izbor senzora za registrovanje merenih veličina napravljen je na osnovu zahteva za dugotrajno i pouzdano funkcionisanje sistema, što predstavlja osnov njegove projektovane funkcije, a isti su prikazani na slici 4.

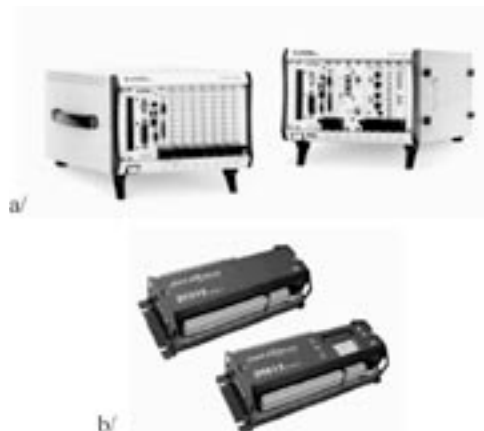
Slika 6. Centralni akvizicioni sistem: a/ Centralna jedinica; b/ Logeri podataka

ukupne funkcije. Iz pomenutih razloga primenjen je, u praksi potvrđen, pouzdani sistem proizvođača *National Instruments* – USA uz podršku logera podataka za senzore sa vibrirajućom žicom takođe renomiranog proizvođača *DataTaker* – Australia, slika 6.

Centralna upravljačka jedinica sistema, koncipirana na bazi PXI platforme *National Instruments* uređaja, upravlja registrovanjem, prikazom, analizom i skladištenjem svih veličina koje se permanentno registruju. Analogne veličine, naponski izlazi sa akcelerometara, digitalizuju se A/D konvertorom visoke rezolucije. Senzori koji rade na principu vibrirajuće žice, instalirani deformetri i klinometri iz razloga velike pouzdanosti u radu i neosetljivosti na dužinu kablova za povezivanje, priključeni su na *DataTaker* logere podataka kojima se vrši očitavanje ovih senzora. Prenos i dalja analiza informacija sa ovih senzora obavlja se u centralnoj akvizicionoj jedinici preko RS232 komunikacijskog protokola. Takođe, veza između anemometra na vrhu tornja i centralne akvizicione jedinice ostvaruje se preko RS485 protokola, a iz razloga pouzdanog prenosa podataka na dužini većoj od 100m.
