Intervención en el castillo de Cala ¿2001-2011?: la transdisciplinariedad para un hacer arquitectónico patrimonial

Rafael Herrera Limones,
estudio de arquitectura republica_dm:
R. Herrera + C. Parra + V. Rodríguez
+ M. López + Jc. Galindo

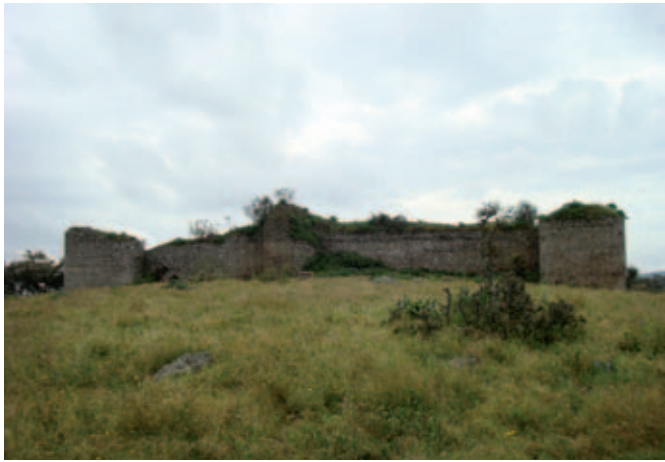
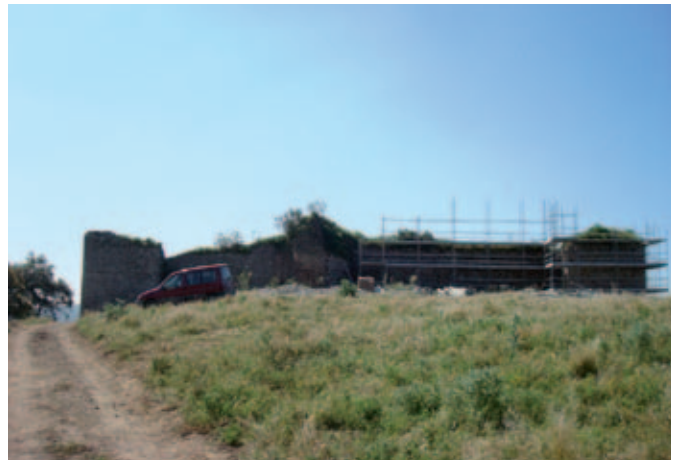
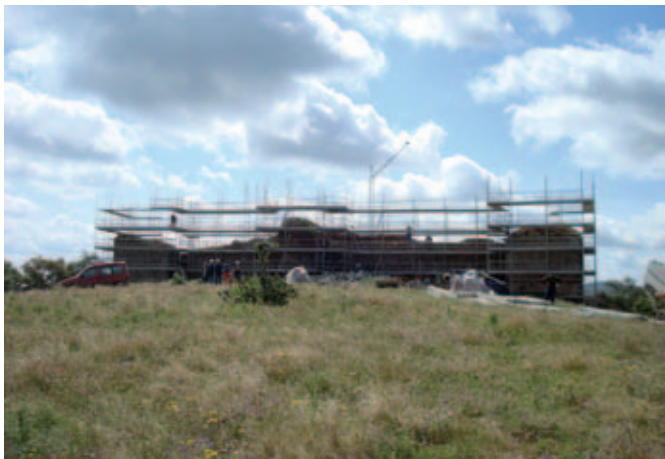
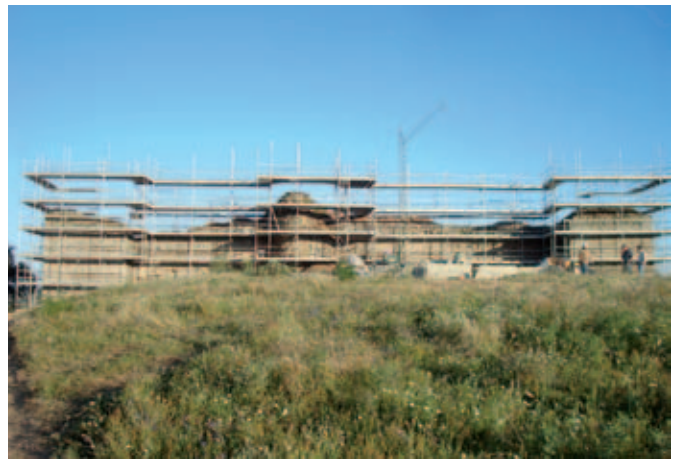
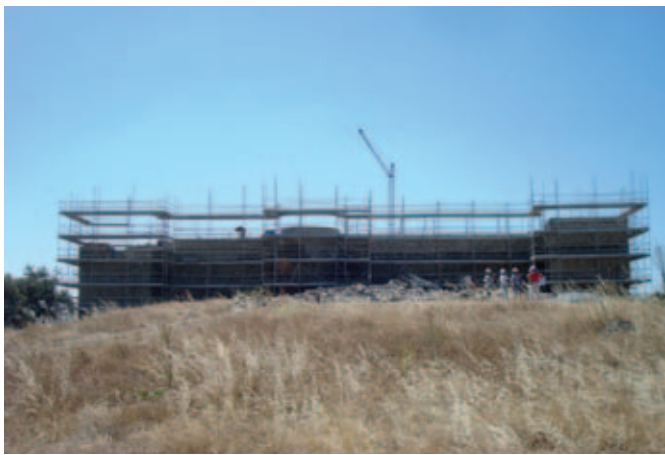
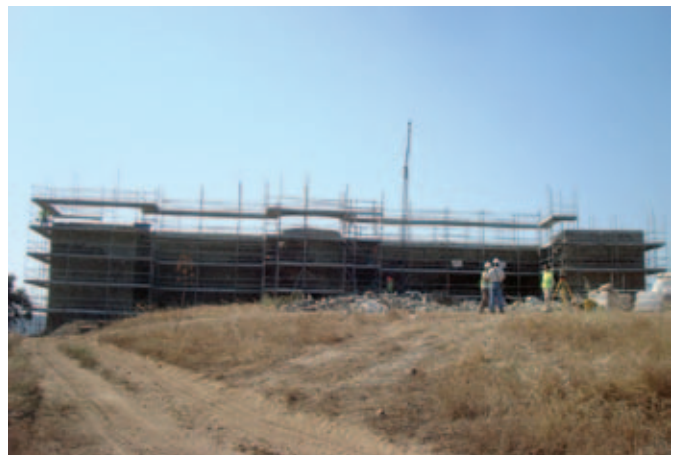
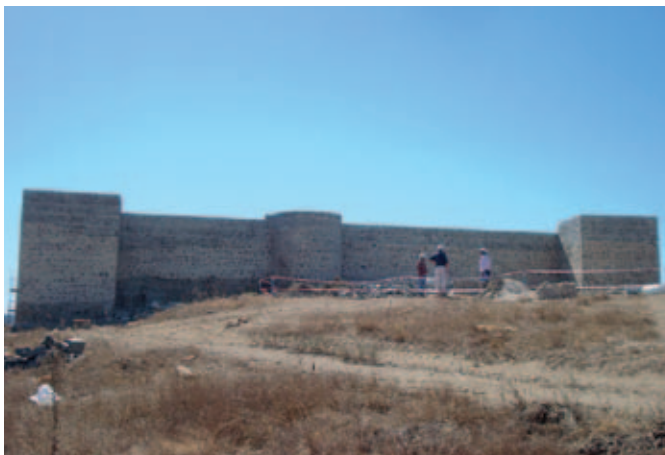
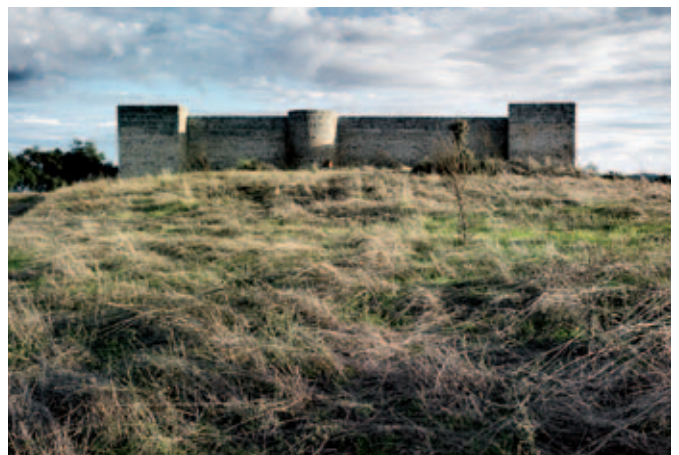
Desarrollo cronológico de las obras en el alzado norte.
Fotos: estudio republica_dm

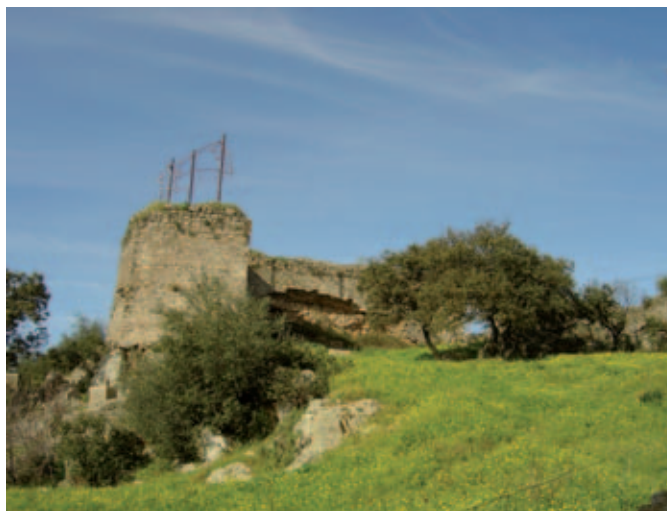
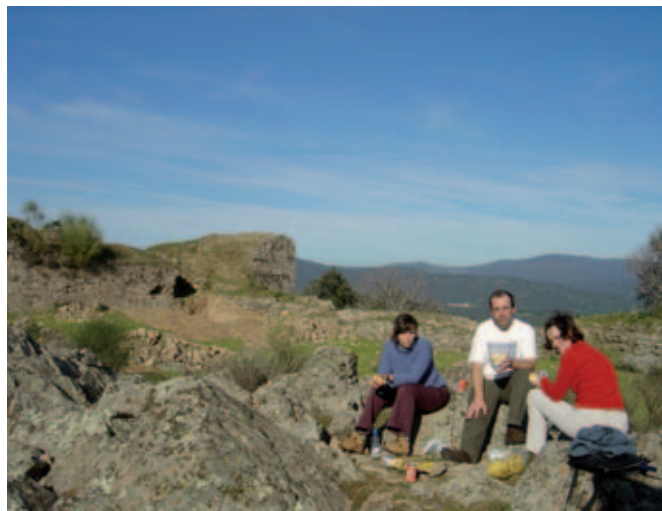
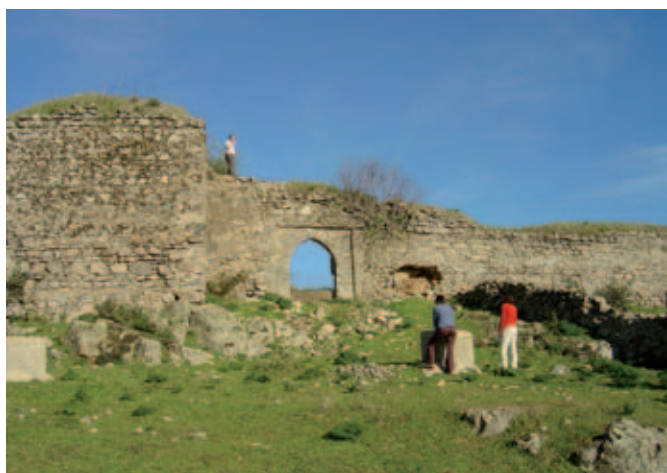
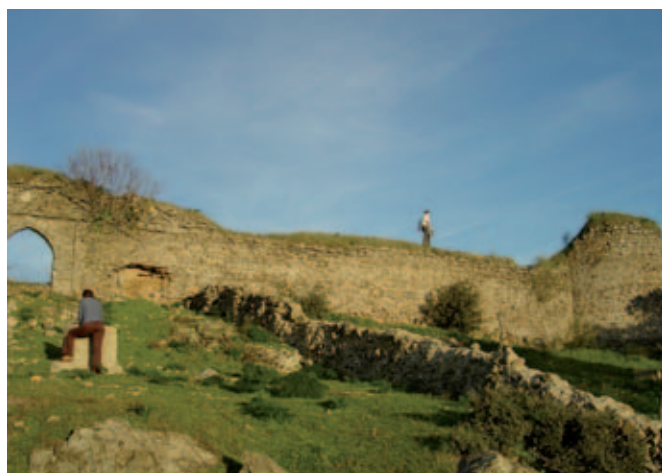
Imágenes relativas al proceso de toma de datos, en las que se observa el estado ruinoso del conjunto, así como la mimetización con el territorio del interior del patio de armas. Fotos: estudio republica_dm

A los lienzos de muralla y a las torres les faltaba tanto el elemento de remate como, en general, toda la zona superior. En la intervención arqueológica se avanza como hipótesis la existencia de una

protección o peto corrido en la parte exterior, tanto en el paseo de ronda como en las torres, ya que no se ha podido documentar la existencia de pináculos y merlones. Existían en los lienzos de muralla y en las torres gran cantidad de deterioros en la mampostería, con grandes oquedades, y falta de material. La puerta principal textualmente no existía, al estar destruido por completo el lienzo de muralla al que se adosaba. Igualmente, los restos de las dos escaleras por las que se accedería al paseo de ronda se encontraban en estado ruinoso.

Los paramentos y zonas inmediatas a las murallas se encontraban muy afectados de vegetación espontánea y materia ajena acumulada, tanto al interior como al exterior del recinto, y también en la coronación de los lienzos. Igualmente, en las llagas de la fábrica había multitud de brotes vegetales parásitos produciendo gran deterioro en dichas zonas.

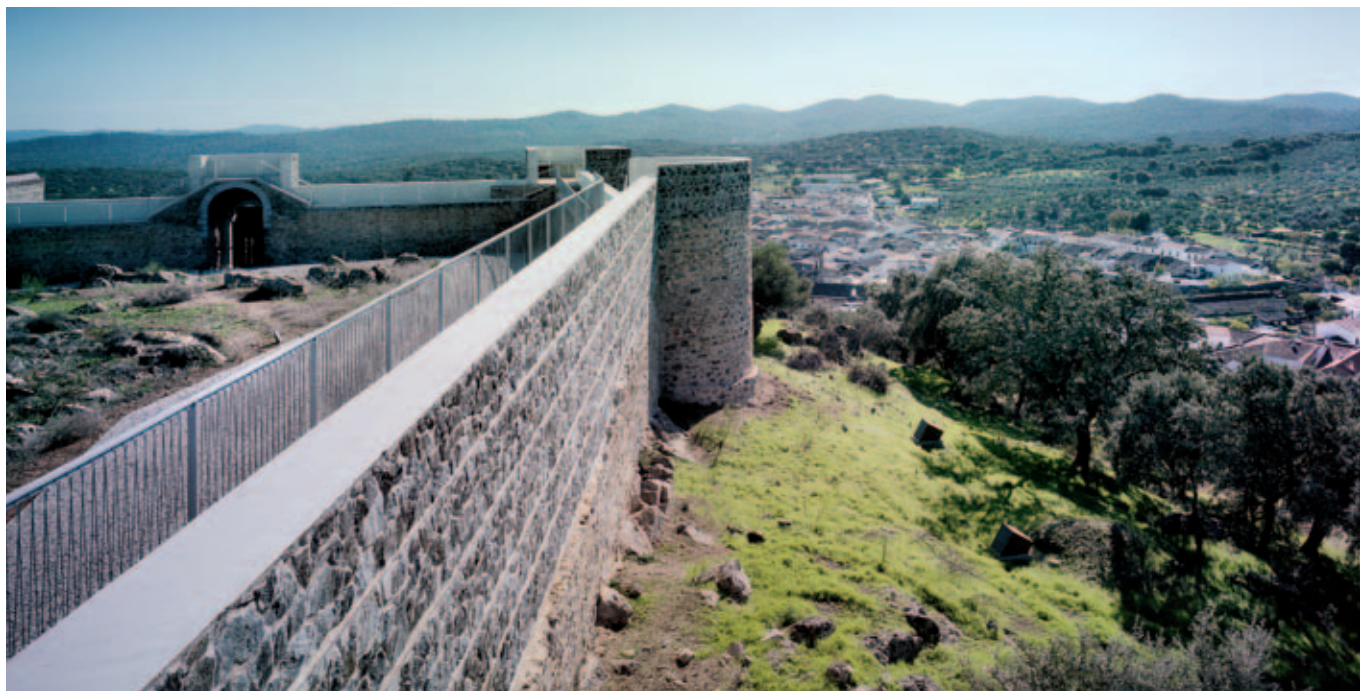
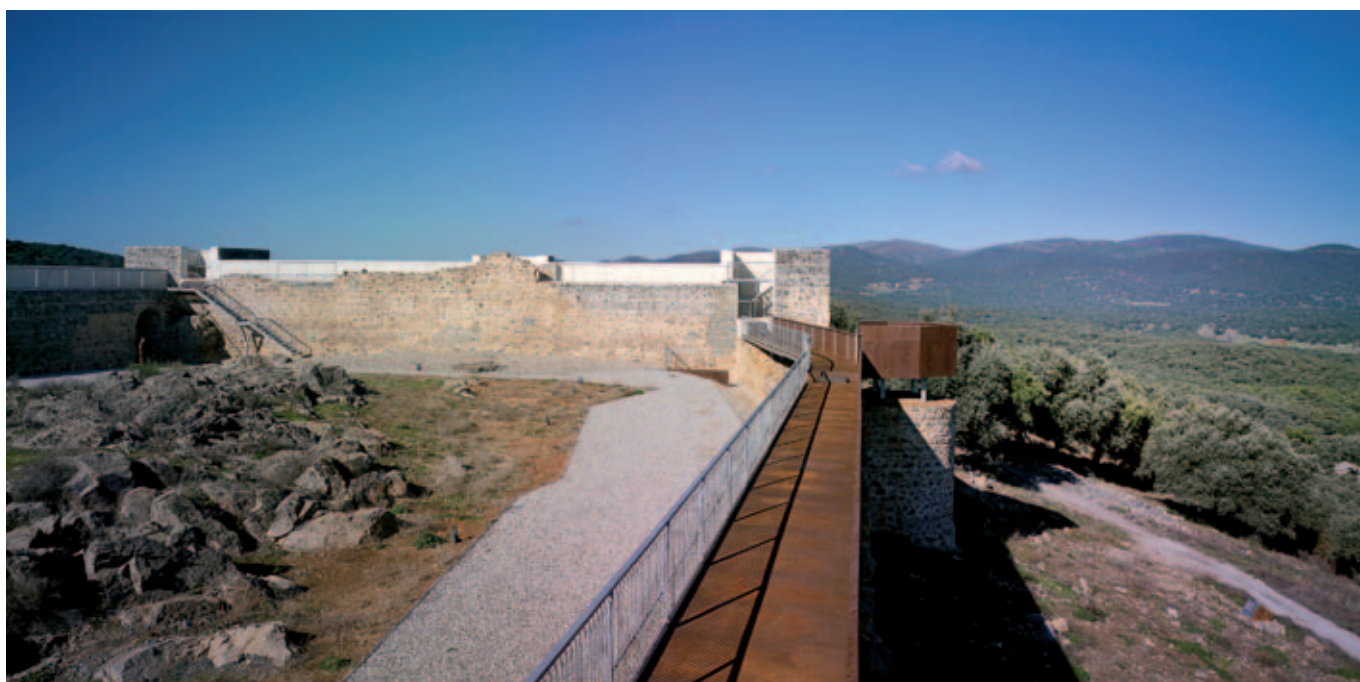
Lienzo y paseo de ronda a la población (arriba) y al territorio -lienzo NE- (debajo). Fotos: Jesús Granada

En lo que respecta al lienzo NE, se concreta constructivamente mediante la implementación de una pasarela ligera de acero tratado con ácido, y con posterior fijación del óxido, para que asuma una coloración acorde con las tonalidades del resto del paramento y del territorio

En cuanto a los lienzos que "ofrecen fachada" a la población que,
tal como se ha dicho, constituyen la memoria colectiva de su pa-
sado y, contemporáneamente se configuran como hitos paisajísti-
cos, se concretan estructuralmente utilizando el mismo concepto
de sistema constructivo edilicio: dos rostros de piedra y una ma-
triz compactada.

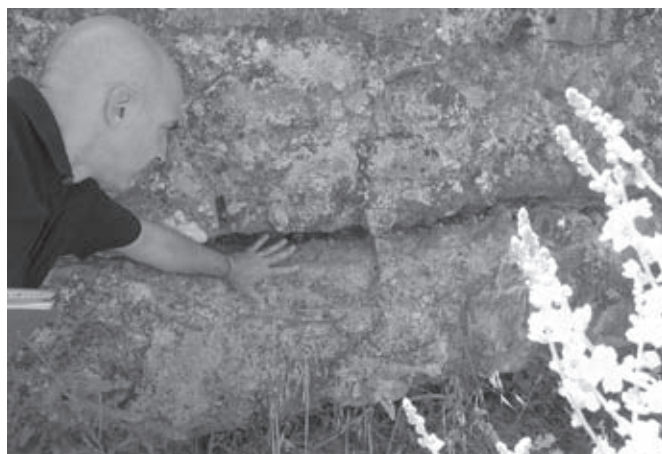
Imágenes del derrumbe y grietas en la "cueva de Taranzo"
Fotos: estudio republica_dm

"En visita realizada recientemente, pudimos constatar la gravedad
del asunto. Por el rudimentario método del palo, se comprobó la
conexión directa entre la grieta interior y el boquete exterior: sale
en la vertical de la zarza y algo más arriba. Entendemos que la

solución, más que el apuntalamiento sine die, sería la intervención
de forma inmediata, puesto que ya sabemos cuál es el tratamiento
en esa zona del lienzo".

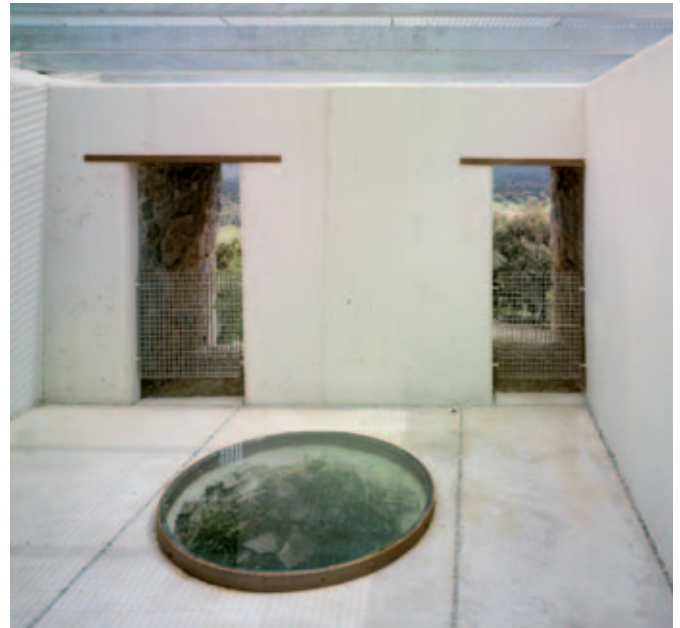
Hallazgo arqueológico de depósito y formalización de registro en torre A.
Foto: Jesús Granada
