Artvin Çoruh Üniversitesi Orman Fakültesi Dergisi, 12 (2):173-185 (2011)
 Artvin Çoruh University Faculty of Forestry Journal, 12 (2):173-185 (2011)

Artvin Kenti İlköğretim Okul Bahçelerinin Nitelik ve Niceliksel Durumunun Coğrafi Bilgi Sistemleri Kullanılarak Belirlenmesi

Determination of Quality and Quantity for Primary Schoolyards in Artvin City Center By Using Geographical Information System

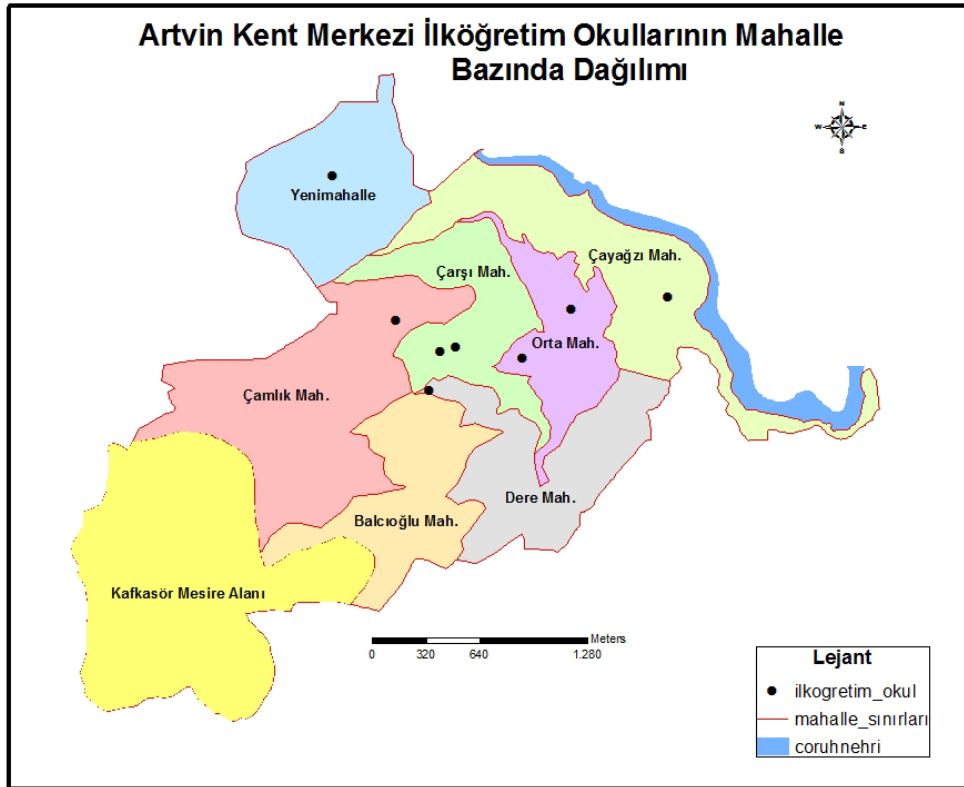
Şekil 1. Artvin Kent Merkezi ilköğretim okullarının mahalle bazında dağılımı

Şekil 1 incelendiğinde, Çarşı ve Orta Mahallelerine 2, Yenimahalle, Çayağzı, Dere ve Çamlık mahallelerine 1 okul düştüğü ve Balcıoğlu Mahallesi sınırları dâhilinde okul bulunmadığı, bununla birlikte Dere Mahallesi'ndeki okulun hem Balcıoğlu hem de Çamlık mahallelerine hizmet ettiği görülmektedir.

İlköğretim okulları ayrıca yapısal elemanlar, donatılar ve bitkisel materyal açısından incelenmiş ve tablolar oluşturulmuştur. Belirtilen mevcut durumdaki yeterlilik ve yetersizlik öğrenci sayısına ve bahçe alanına göre değerlendirilmiştir. İlköğretim okullarının il bazındaki dağılımı Şekil 1'de verilmiştir.
