une revue Gallia
Midi-Pyrénées | 2013

Moissac – Rue Guilleran

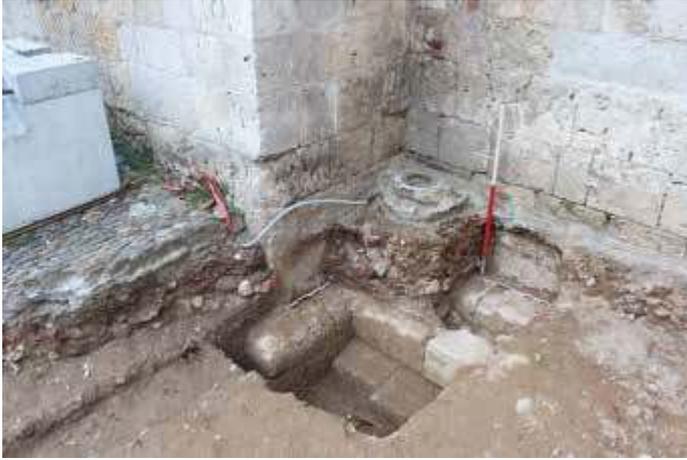
Fig 01 - Moissac, rue Guilleran.

COFFRAGE D'UNE SÉPULTURE (CS.118) ADOSSÉ AU SOUBASSEMENT DU CONTREFORT DE L'ÉGLISE ROMANE

- 4 L'époque moderne est pour sa part marquée par l'apparition de maisons caractérisées par des murs de briques liées au mortier et des dallages en briques. Ces habitations délimitaient l'ancienne rue Guilleran, plus étroite que l'actuelle, au sud, et un cimetière au nord. Dans cet espace funéraire, trois inhumations ont pu être découvertes, deux en pleine terre et une dans un coffrage en blocs calcaires s'appuyant contre le contrefort roman de l'église.

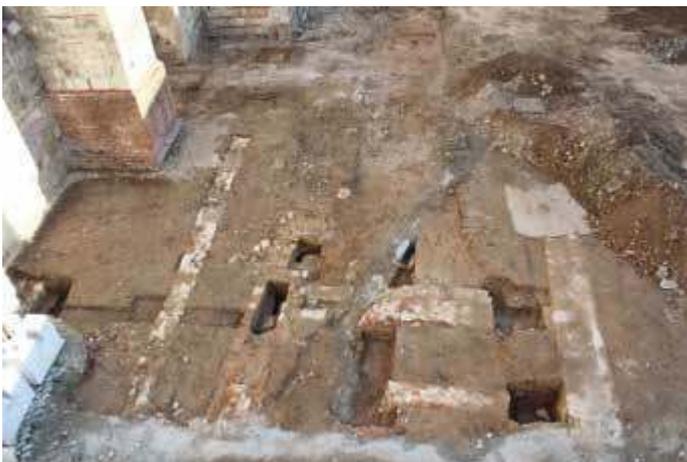
Fig 02 - Moissac, rue

VUE GÉNÉRALE (DEPUIS L'OUEST) DES VESTIGES MIS AU JOUR
