ADLFI. Archéologie de la France - Informations

une revue Gallia
Basse-Normandie | 2013

Saint-Évroult-Notre-Dame-du-Bois – Salle capitulaire de l'abbaye

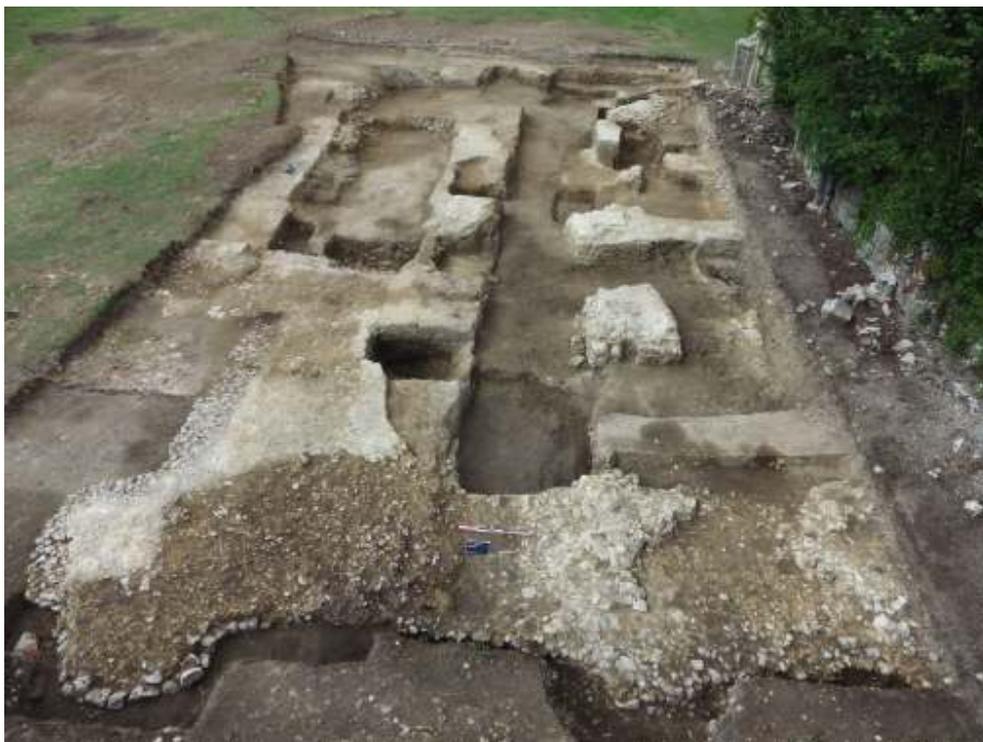
Fig 01

Plan de la salle capitulaire

- 6 À l'issue de l'opération de 1999, une proposition de restitution architecturale avait pu être réalisée. La mise au jour de l'essentiel des murs et des structures maçonnées encore en place (colonnes murales, piles centrales...) a permis de confirmer la restitution initialement proposée. La salle capitulaire de l'abbaye de Saint-Évroult est donc une salle rectangulaire orientée ouest-est, accolée au transept sud de l'église, composée de deux nefs divisées en quatre travées chacune. Les dimensions intérieures sont de 9 m de large sur 14,6 m de long.

- 7 Les fondations sont épaisses, entre 2,6 m pour les murs orientaux et occidentaux et 2,3 m de largeur pour le mur sud. La profondeur des fondations atteint 1,45 m pour le mur sud.

- 8 Trois piles centrales séparent les deux nefs. Leur fondation, de conservation inégale, est de forme rectangulaire, de dimension environ 1,5 à 1,75 m par 2 m. Ces piles devaient supporter des voûtes en plein cintre qui reposaient ensuite sur les colonnettes murales, placées en vis à vis.

- 10 En effet, il semble que la partie orientale du chapitre soit autonome et tournée vers l'extérieur de l'abbaye.
- 11 Deux contreforts ont été repérés sur la façade orientale de la salle. L'un est situé au milieu du mur est et devait servir de soutien, le second est un contrefort double venant renforcer l'angle sud-est de la salle.
