Nyons

Chausan

Identifiant de l'opération archéologique : 229408

Date de l'opération : 2007 (SP)

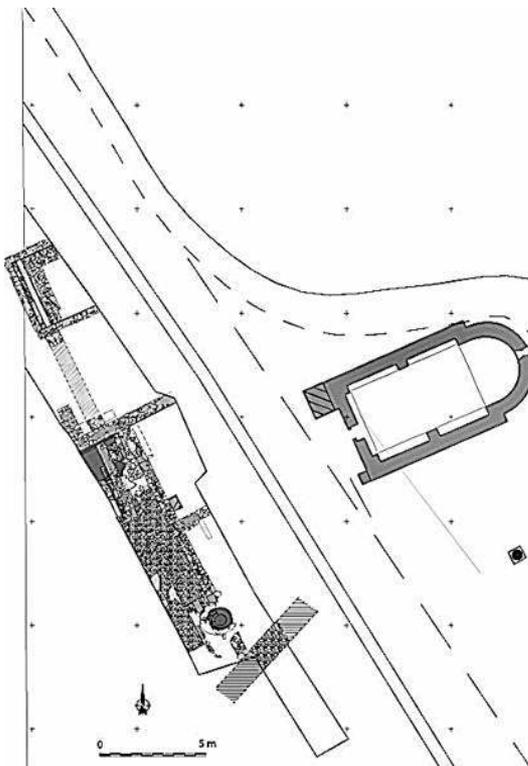
Fig. n°1 : Plan des structures antiques au sud

- 1 Le site de la chapelle de Chausan est connu depuis longtemps pour avoir livré des vestiges antiques (céramiques et monnaies du Bas-Empire). L'opportunité d'une fouille s'offrait sur une longue bande de 170 m sur 15 m s'étendant à l'ouest du site et orientée nord-sud, que des travaux agricoles avaient perturbé profondément en 2006. Une tranchée nord-sud a révélé des structures maçonnées appartenant à un établissement du Bas-Empire (Fig. n°1 : Plan des structures antiques au sud).

- 2 Au nord, des pièces, dont deux avaient gardé leur sol en *terrazzo*, ne subsistaient plus que par quelques assises de fondation. Plus au sud, un vaste espace vide au sol en gravier pourrait être interprété comme une cour. Au sud, enfin, les structures, mieux conservées, consistaient en un ensemble de pièces, de même orientation présentant plusieurs états.

- 3 Un premier état était représenté par une mur de soutènement est-ouest (M10 ; 0,60 m de fondation, 0,40 m d'élévation) établi dans la pente naturelle du terrain qui séparait deux cuves reliées par une canalisation enterrée. L'étanchéité de ces cuves était assurée par un enduit de tuileau.

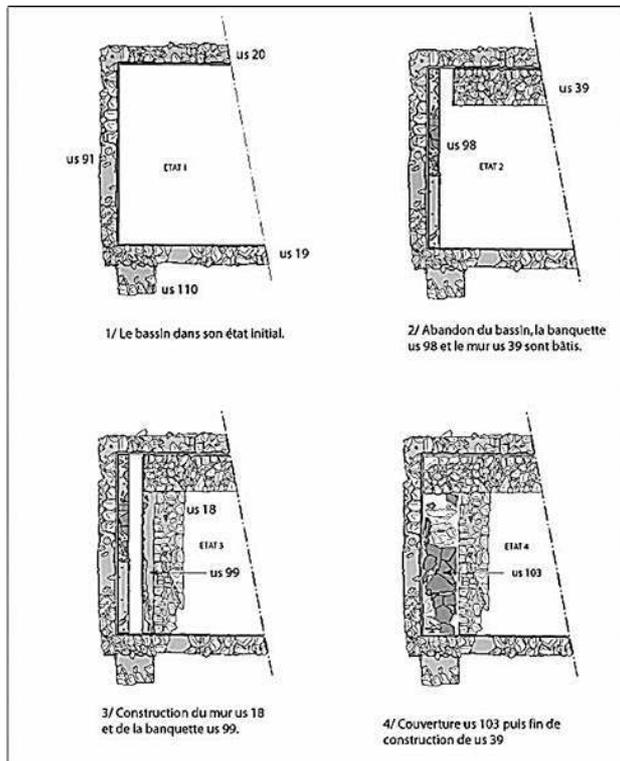
Fig. n°2 : Les quatre états successifs de la cuve US 30

- 5 Dans le deuxième état, ces structures sont abandonnées, les cuves sont détruites (au sud), ou réaménagées (au nord), un escalier, une voie de circulation et une pièce sont aménagées au sud du mur (Fig. n°2 : Les quatre états successifs de la cuve US 30).
