Montrond-Les-Bains

Château

Identifiant de l'opération archéologique : 229314

Date de l'opération : 2007 (SU)

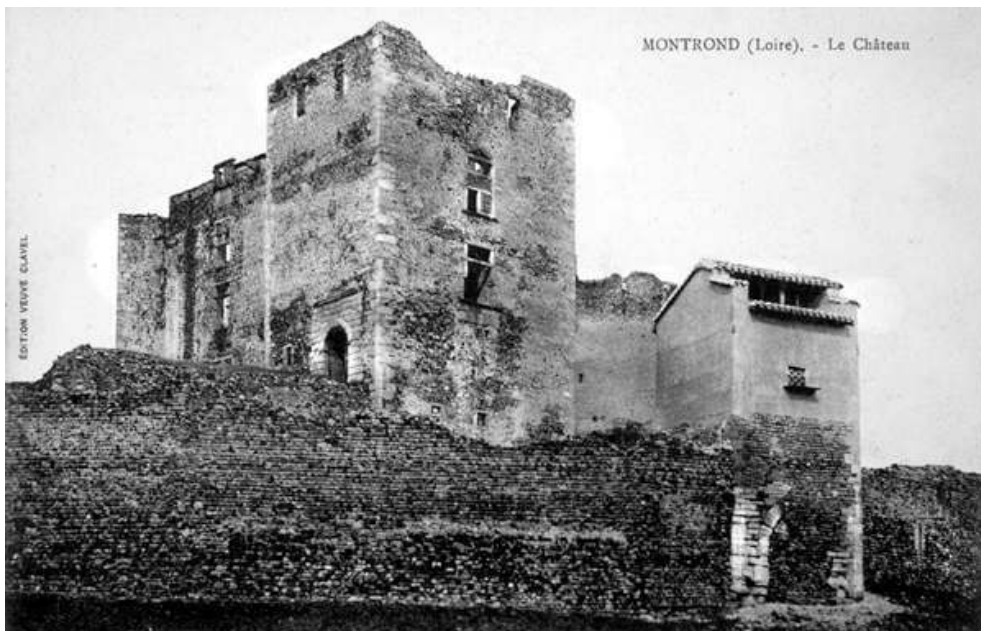
Fig. n°1 : Carte postale du début du XIX^e s. montrant le château et sa tour sud

- 5 Le XIV^e s. est marqué par la mise en place de l'enceinte de la basse cour et de sa tour-porte sud (Fig. n°1 : Carte postale du début du XIX^e s. montrant le château et sa tour sud). L'ensemble, caractérisé par les maçonneries en basalte pour les courtines et par la tour-porte en moyen appareil, possède le plan actuellement conservé, même si les remaniements postérieurs ont considérablement occulté le dispositif primitif. Le système de défense en particulier nous échappe, les parties hautes des courtines ayant été intégralement reconstruites à la fin du Moyen Âge et surtout aux Temps Modernes. Si les couronnements de hourds en bois ou de merlons et créneaux restent les hypothèses les plus plausibles, aucun élément conservé ne permet d'attester l'une ou l'autre de ces solutions.

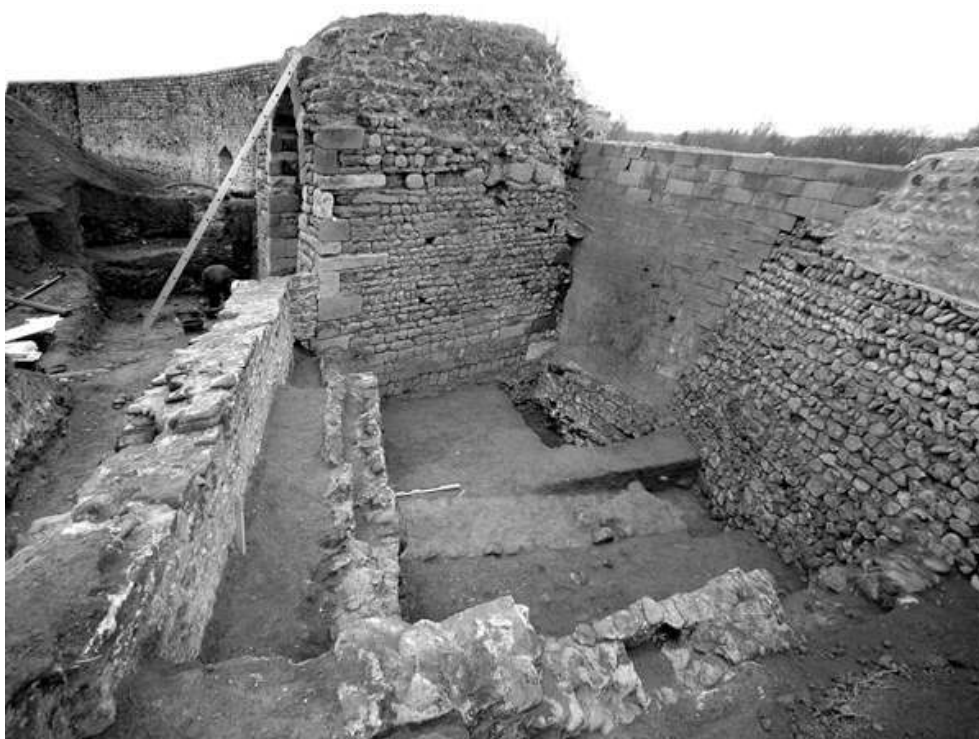
Fig. n°2 : Vue d'une partie des bâtiments successifs construits contre la courtine de la basse-cour

- 11 Le long de la courtine ouest, les bâtiments utilitaires sont quant à eux remaniés et agrandis dans le courant du XVII^e s. (Fig. n°2 : Vue d'une partie des bâtiments successifs construits contre la courtine de la basse-cour). Ces remaniements sont associés à un rehaussement des niveaux de circulation à proximité de l'enceinte et donc à l'apport d'importants remblais de nivellement contre l'enceinte castrale.
