Provence-Alpes-Côte d'Azur | 2007

### Buoux – Le Fort

# Buoux – Le Fort

Date de l'opération : 2007 - 2008 (PC)

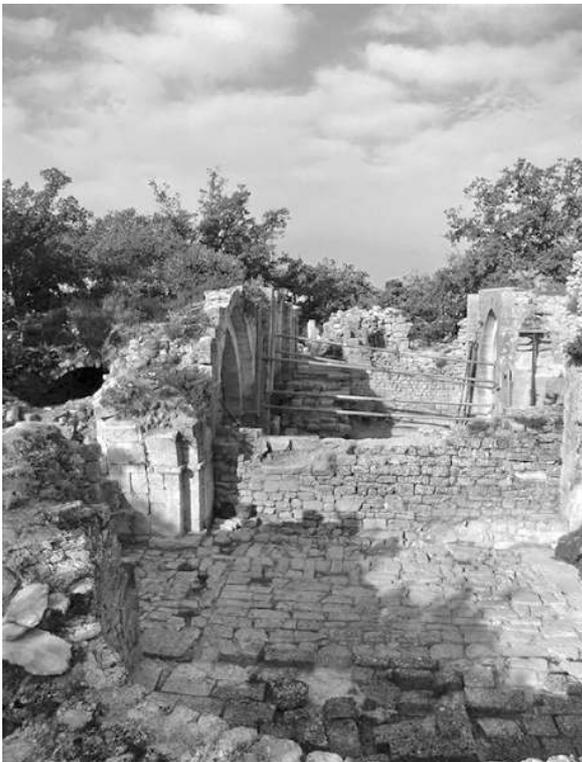
Fig. n°1 : La nef de l'église à l'issue des déblaiements

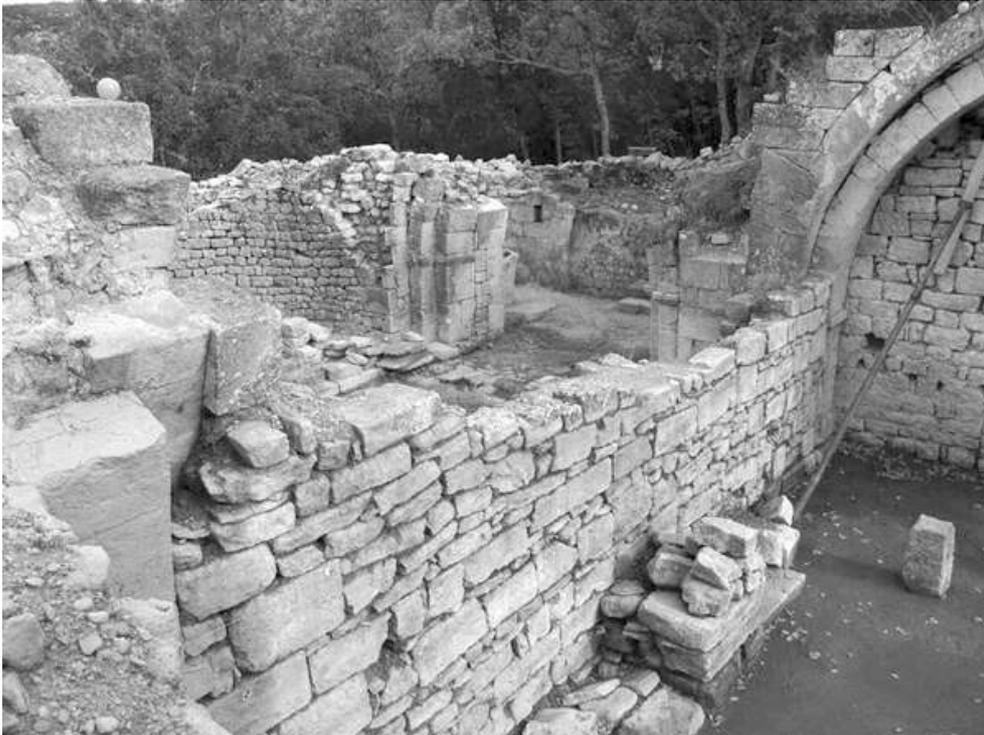
Fig. n°2 : La travée du choeur fermée par le mur transversal et la chapelle latérale au second plan

- 18 Au cours de l'époque moderne, la construction d'un épais mur transversal à l'intérieur de l'église divise définitivement la nef en deux volumes distincts.

- 19 Cette construction énigmatique était vraisemblablement enduite ou masquée par des stalles de bois dans la partie orientée vers le chœur, comme le prouvent des incisions verticales d'accroche ou de scellement observées dans les piles latérales. Ce mur semble une nouvelle fois confirmer le statut privilégié de la travée de chœur définitivement cloisonnée. Elle pourrait toutefois également témoigner d'une réduction de la surface utile au cours d'une ultime période de présence sur le site, ou encore être lue comme un étré sillonnement de la construction, par ailleurs déjà renforcée à une date ancienne à la liaison du chœur et de la nef.

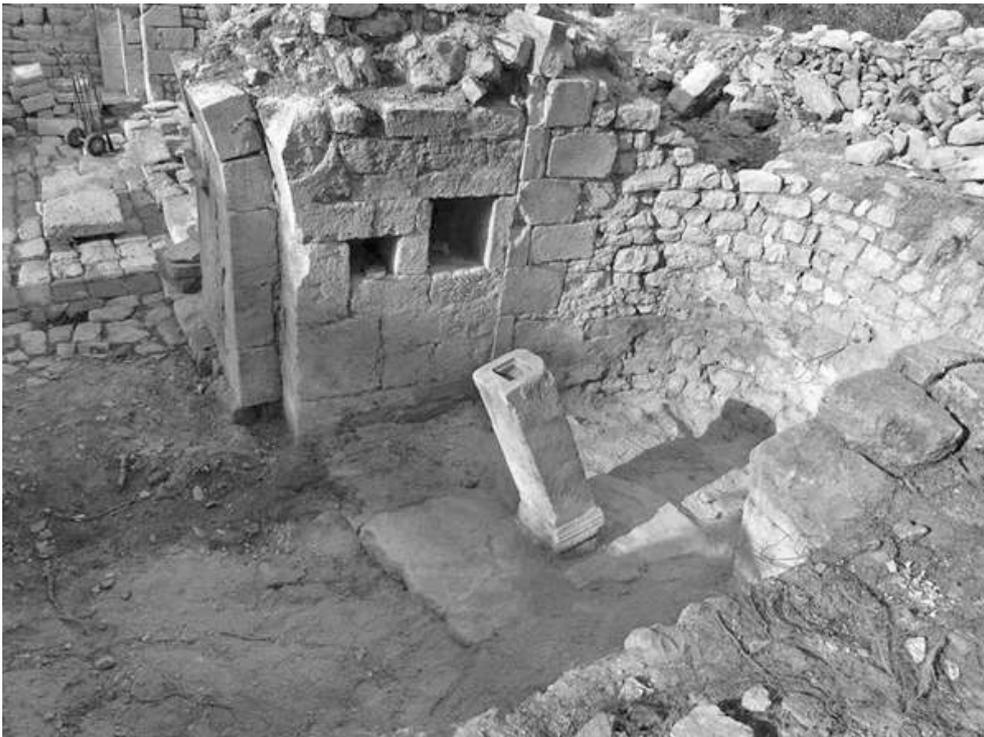
Fig. n°3 : Le choeur de l'absidiole et le socle de l'autel in situ

remplissages. L'extension de la surface du chœur rendue possible par l'adjonction des chemisages participe à la mutation. De cette phase datent le socle de l'autel retrouvé *in situ* ainsi que la table brisée (Fig. n°3 : Le chœur de l'absidiole et le socle de l'autel *in situ*).
