Buoux – Le Fort

Christian Markiewicz et Andreas Hartmann-Virnich

Date de l'opération : 2007 - 2008 (PC)

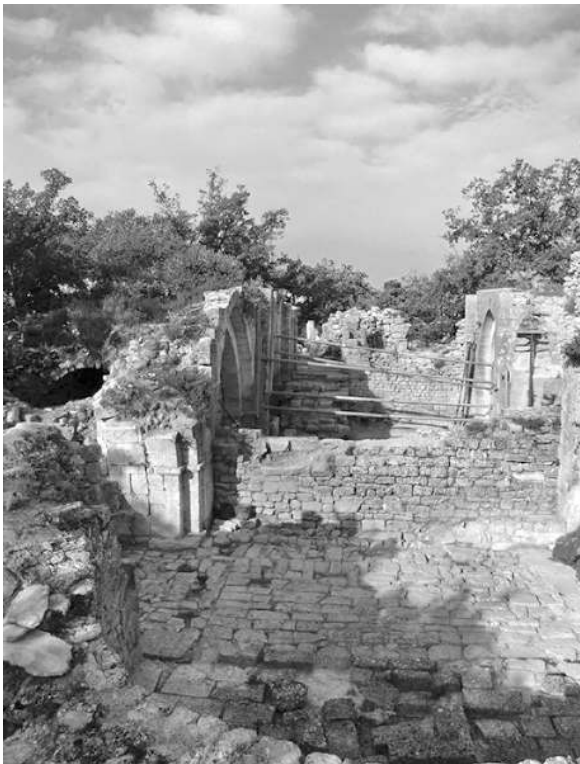
Fig. n°1 : La nef de l'église à l'issue des déblaiements

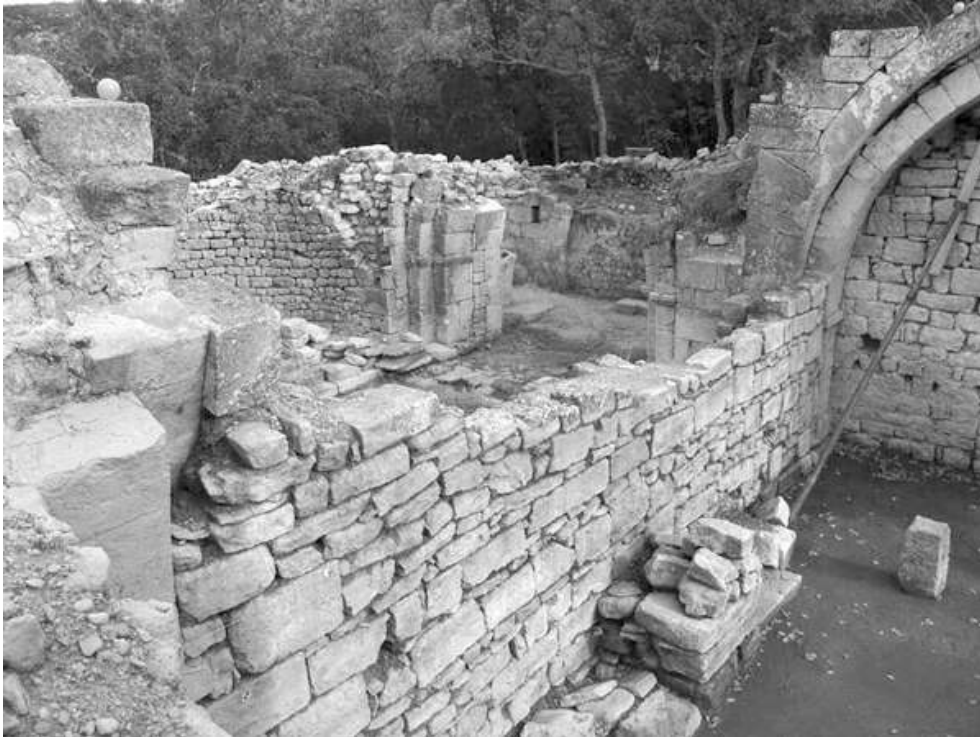
Fig. n°2 : La travée du choeur fermée par le mur transversal et la chapelle latérale au second plan

- 18 Au cours de l'époque moderne, la construction d'un épais mur transversal à l'intérieur de l'église divise définitivement la nef en deux volumes distincts.

- 19 Cette construction énigmatique était vraisemblablement enduite ou masquée par des stalles de bois dans la partie orientée vers le chœur, comme le prouvent des incisions verticales d'accroche ou de scellement observées dans les piles latérales. Ce mur semble une nouvelle fois confirmer le statut privilégié de la travée de chœur définitivement cloisonnée. Elle pourrait toutefois également témoigner d'une réduction de la surface utile au cours d'une ultime période de présence sur le site, ou encore être lue comme un étré sillonnement de la construction, par ailleurs déjà renforcée à une date ancienne à la liaison du chœur et de la nef.

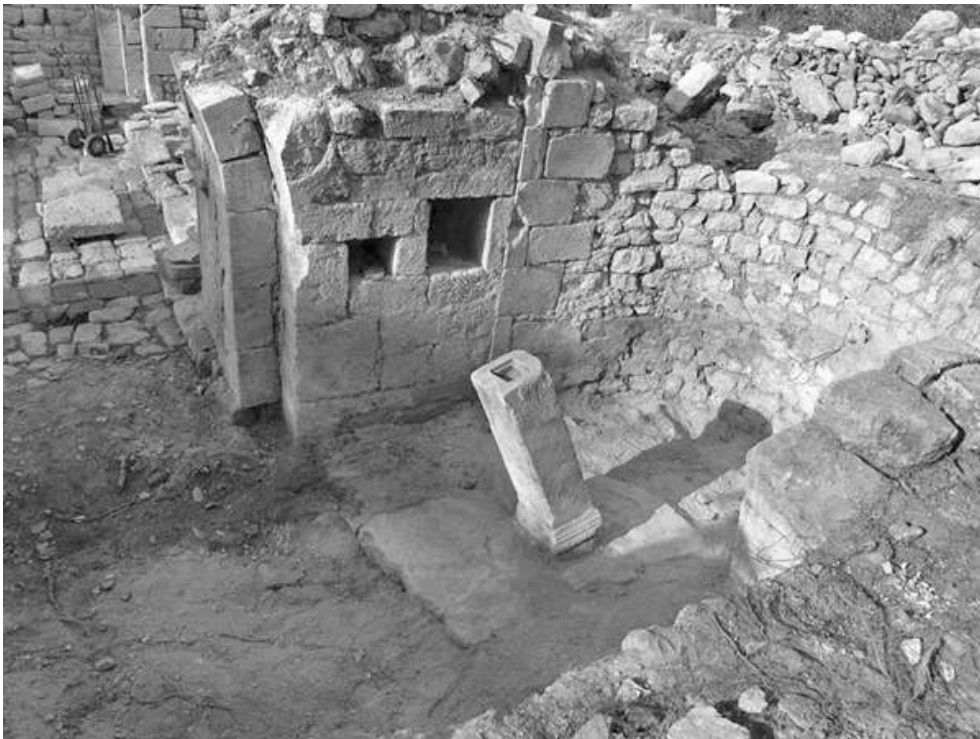
Fig. n°3 : Le choeur de l'absidiole et le socle de l'autel in situ

- 8 L'élargissement à 3 m du passage de la chapelle à l'église nécessita le percement en sous-oeuvre du mur gouttereau pour créer un portail puissamment renforcé par des chemisages appareillés. Un double arc renforçait la structure et contribua à magnifier la chapelle dont l'importance est illustrée par la couverture en pierre de taille de l'absidiole, dont les dalles imbriquées et soigneusement agencées ont été retrouvées dans les

remplissages. L'extension de la surface du chœur rendue possible par l'adjonction des chemisages participe à la mutation. De cette phase datent le socle de l'autel retrouvé *in situ* ainsi que la table brisée (Fig. n°3 : Le chœur de l'absidiole et le socle de l'autel *in situ*).
