# Moustier-Ventadour – Château de Ventadour

**Identifiant de l'opération archéologique : 2651 et 2694**

Date de l'opération : 2006 (SD)

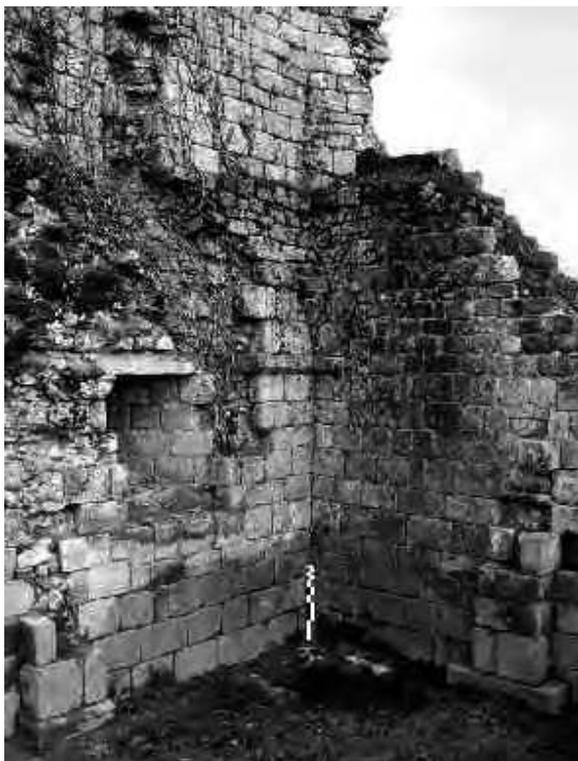
Fig. n°1 : Vue de l'angle intérieur est de la tour carrée

- 4 La tour carrée montre deux phases de construction. En premier lieu, une tour à trois contreforts par face (dont des contreforts englobant les angles de la tour) (Fig. n°1 : Vue de l'angle intérieur est de la tour carrée) appartient à la première phase de construction identifiée sur le site, dans le courant du XII<sup>e</sup> s. ou au début du XIII<sup>e</sup> s. Elle montre un premier niveau marqué à l'intérieur par des pilastres en milieu de murs, qui permettent de restituer un voûtement sur arcs doubleaux retombant sur un probable pilier central, dont aucune trace n'est conservée. Des prélèvements de charbons dans les mortiers de la tour ont été réalisés et devraient faire l'objet de datations par radiocarbone. Le bâtiment a été arasé et ses parties hautes reconstruites dans une seconde phase, datable du XV<sup>e</sup> s. d'après les modénatures des cheminées et des baies conservées dans les étages. Une tour d'escalier polygonale desservant les étages de la tour a en outre été documentée et peut être datée de la seconde moitié du XV<sup>e</sup> s. au plus tôt.
