une revue Gallia
Bretagne | 2009

Carhaix-Plouguer – Rue de la Magdeleine

n°290240431

Secteur urbain de *Vorgium* en bordure d'une rue de la cité

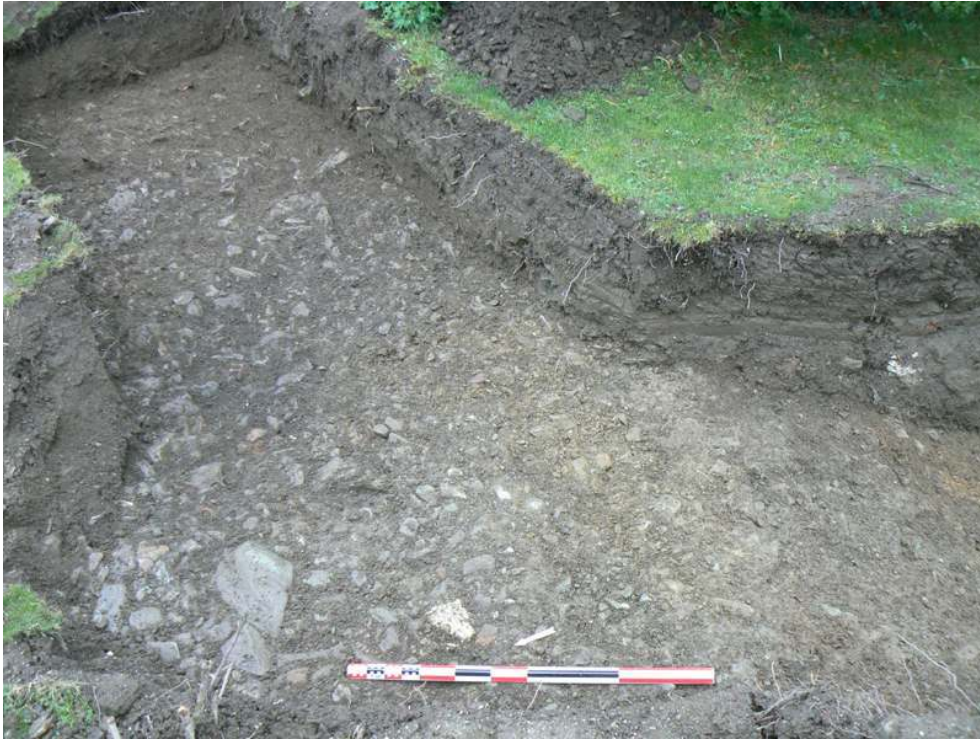
Fig. 1 – Surface empierrée mise au jour dans le sondage 3. Sa limite sud est soulignée par une rupture de pente visible à droite

- 3 Le passage - jusque là hypothétique - d'une rue décumane de la ville antique a pu être confirmé par la mise au jour d'une surface empierrée dans toute la moitié nord (fig. 1). Un fossé bordier confirme l'interprétation d'une chaussée dans l'angle nord-est du terrain.

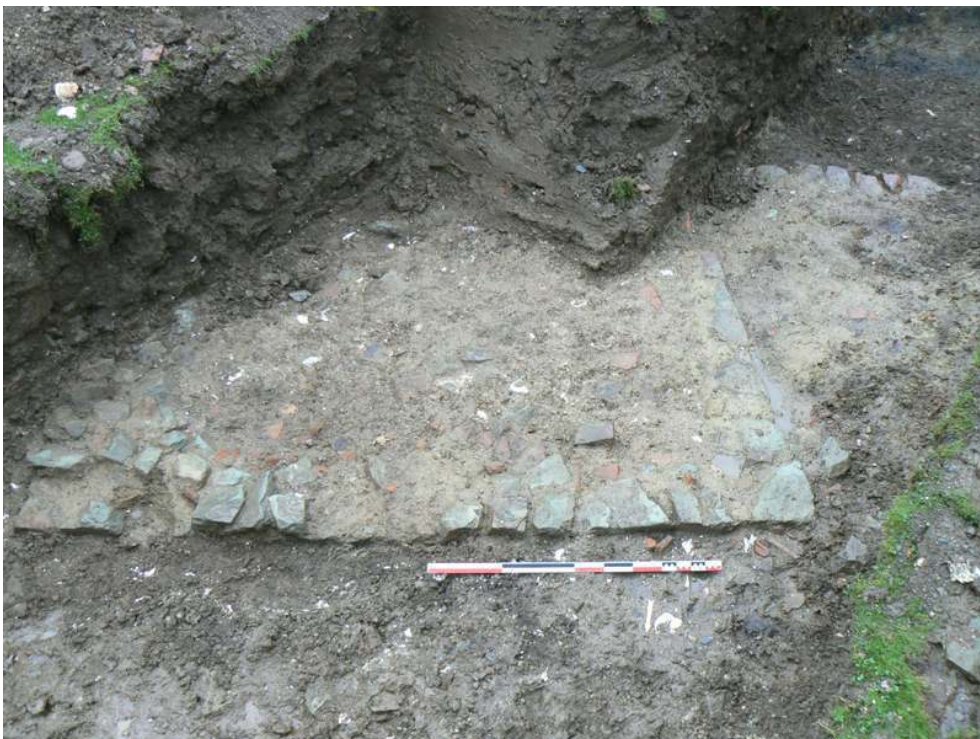
Fig. 2 – Massif maçonné (US 4014) et parement (US 4011) à droite au second plan

- 4 Des constructions maçonnées sont apparues du côté sud de cet axe de circulation sans qu'il ne soit possible d'en préciser la nature. Une imposante maçonnerie dessine un massif quadrangulaire mesurant 2,84 m du nord au sud (fig. 2). L'identification possible d'un hypocauste et la présence d'enduits peints témoignent seulement un certain confort (fig. 3).

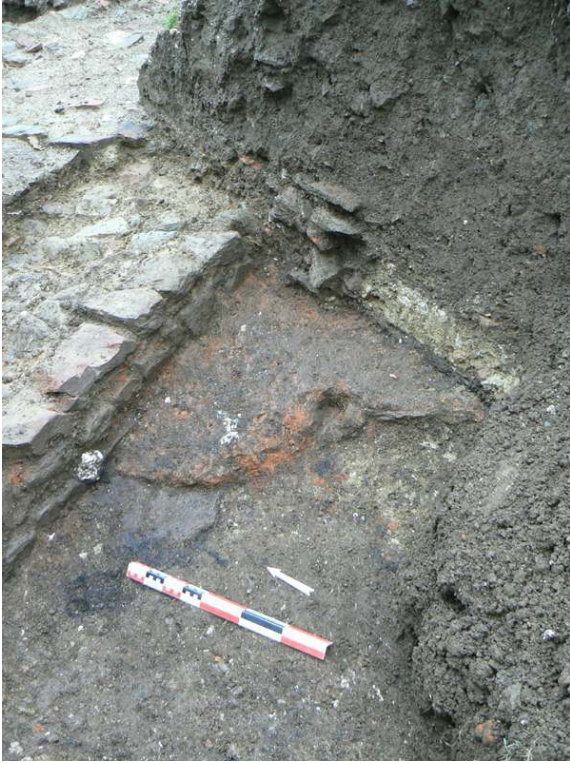
Fig. 3 – Lambeau de sol rubéfié (US 4010) contre la maçonnerie (US 4011). L'épaisseur d'enduits peints (US 4025) se voit également dans la coupe

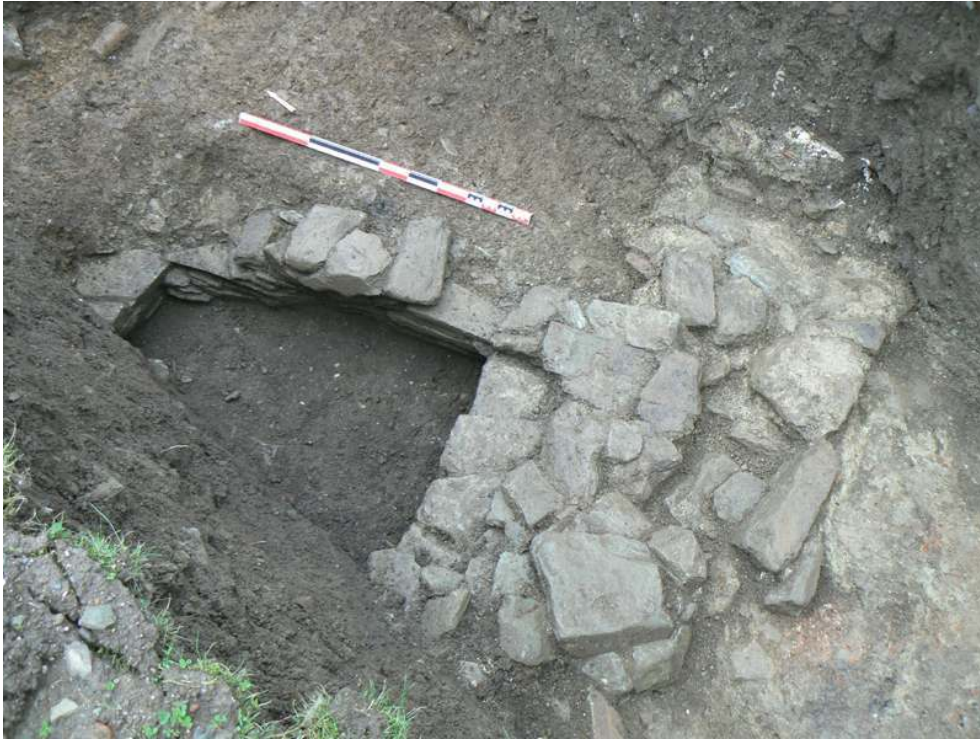
Fig. 4 – Puits dont le creusement (US 5004) recoupe le mur (US 5005) mis au jour dans le sondage 5

- 5 La récupération de plusieurs maçonneries et l'aménagement d'un puits (fig. 4) qui recoupe un mur supposent une phase d'occupation postérieure à l'abandon des constructions gallo-romaines. Au sud, un terrassement longitudinal délimite une terrasse qui devait exister dès l'Antiquité mais qui a pu être remodelée après cette période.
