Komani [Dalmace] (Albanie)

Déroulement de la campagne 2011

Etleva Nallbani, Maël Julien et Elvana Metalla

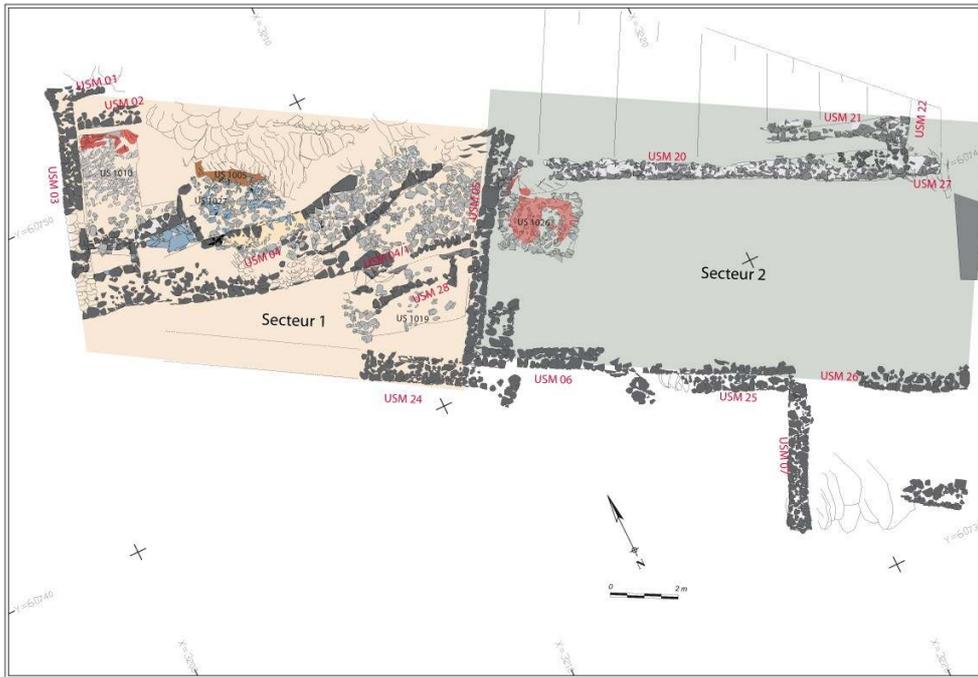
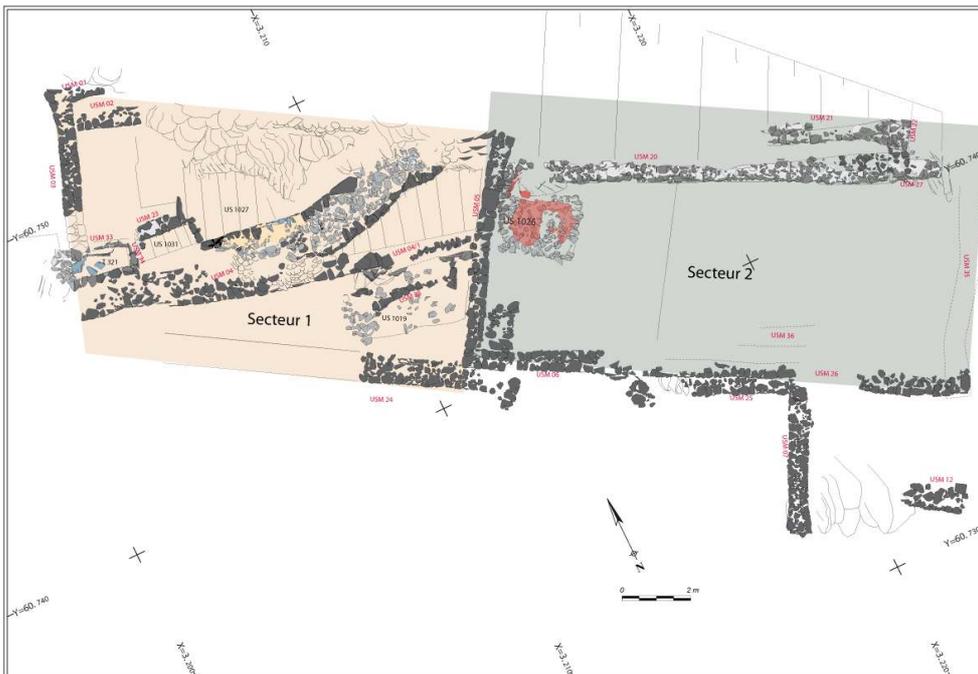
Fig. 2 - Komani. Plan de la fouille des secteurs 1 et 2 de la zone 1A.

À la fin de la campagne 2010.

À la fin de la campagne 2011.

Niveau médian de l'habitat, zone 1A - secteurs 1 et 2 (fig. 2)

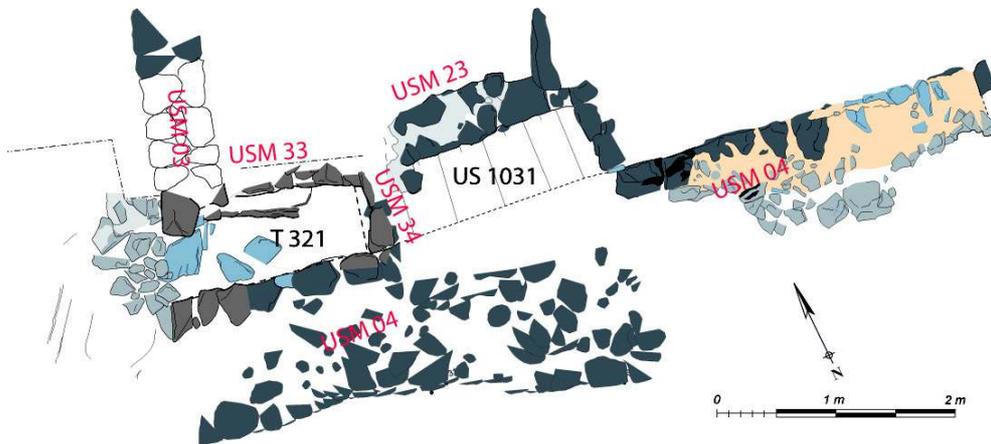
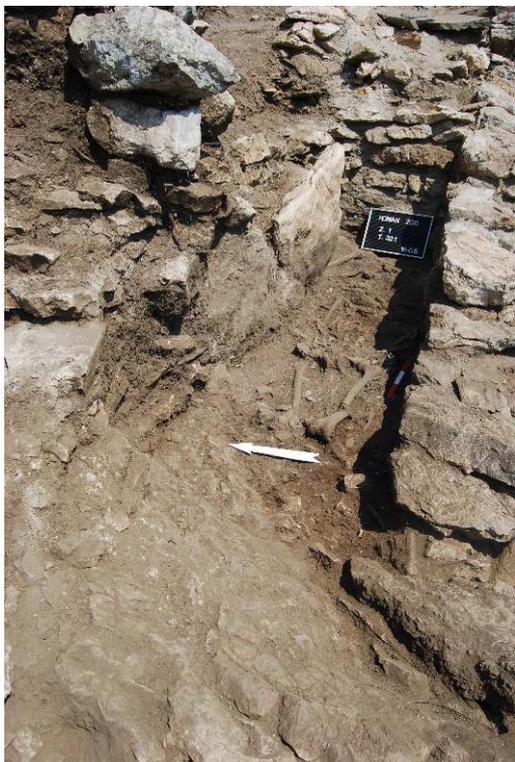
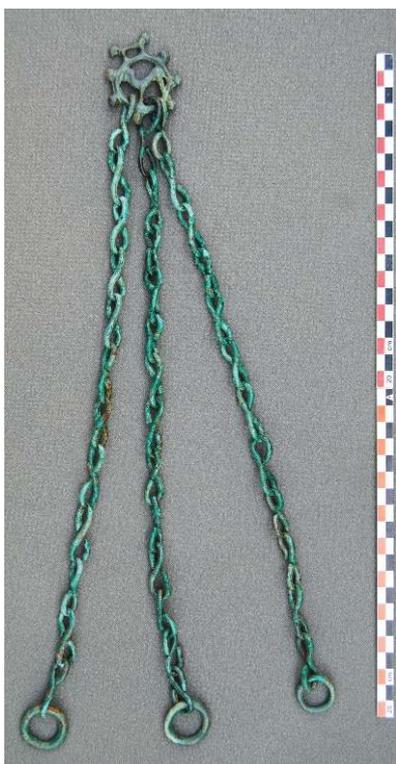
Fig. 3 - Komani. La sépulture 321.

Plan.

Inhumation partielle.
Cliché E. Nallbani.

Objet du mobilier, châtelaîne.
Cliché E. Nallbani.

- 5 La première, déjà identifiée en tant que sépulture (T. 321), a été partiellement fouillée en 2010. Elle représente une structure maçonnée (pierres liées au mortier de chaux) sur les trois côtés nord (USM 33), sud (USM 04) et est (USM 33). Sa limite ouest passe au dessous de l'USM 03 pour s'appuyer sur la roche naturelle. La sépulture mesure 2,38 m de long sur 0,86 m de large et 0,80 m de profondeur. Nous avons, en 2010, seulement dégagé les dépôts osseux secondaires situés dans l'angle est de la structure. Au moins sept individus, dont l'étude anthropologique est en cours, ont été identifiés (fig. 3).

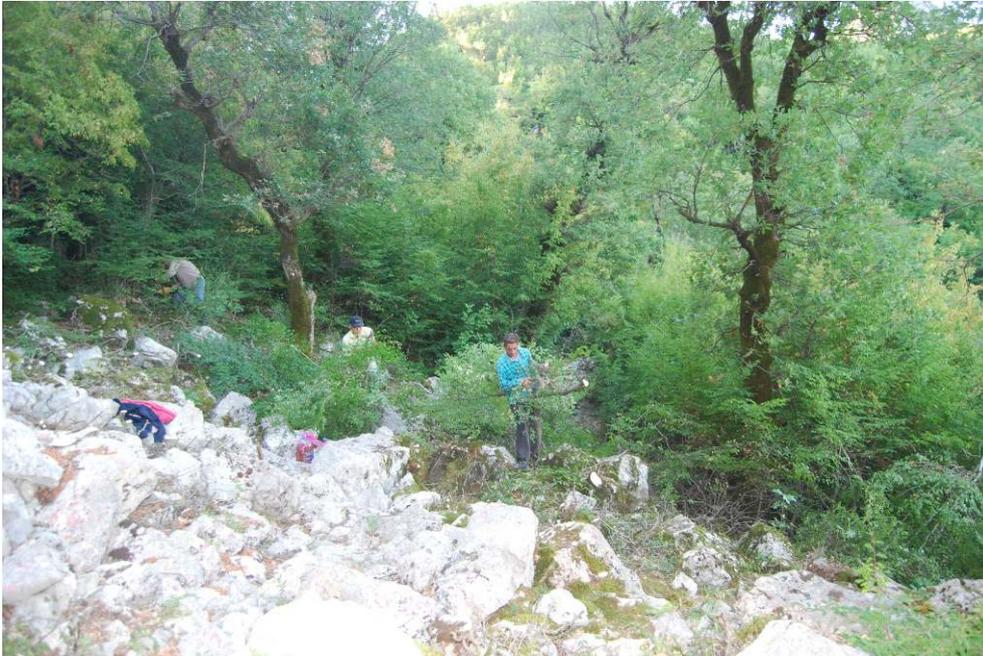
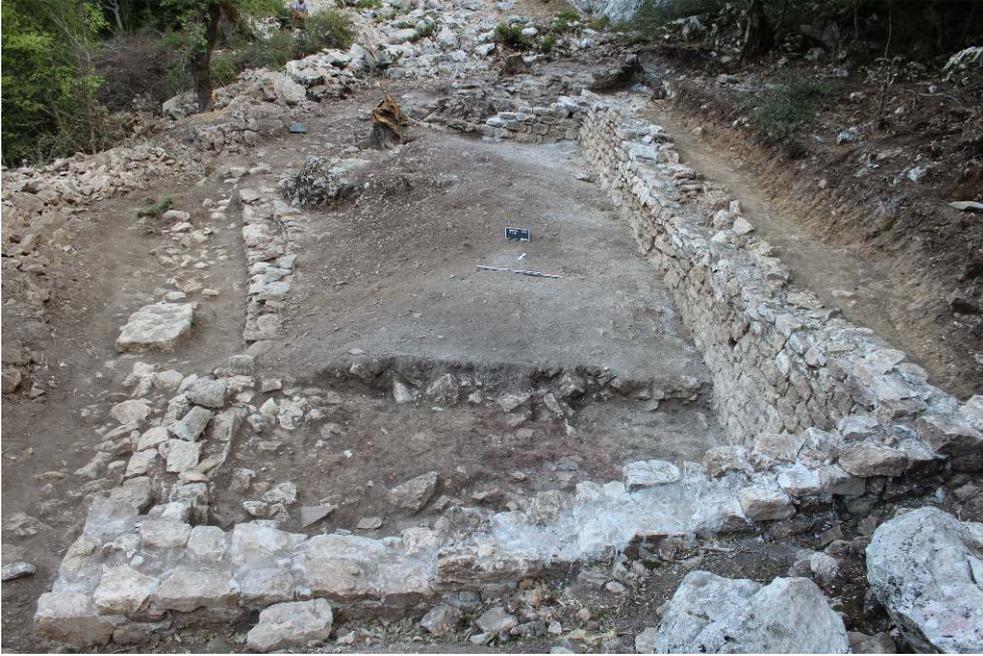
Fig. 8 - Komani. Vue de la zone 1B.

AVANT LA CAMPAGNE 2011.

APRÈS LA FOUILLE.
CLICHÉ E. NALLBANI.

Niveau bas de l'habitat, zone 1B - secteur 3 (fig. 8)

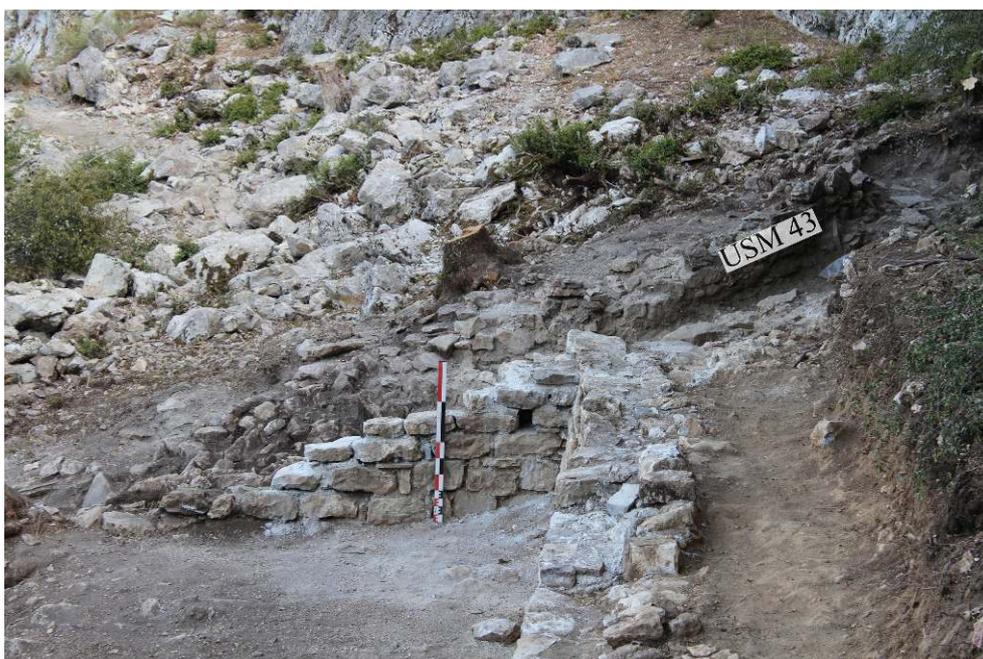
Fig. 10 - Komani.

VUE DE LA ZONE 1B AVEC LES VESTIGES DE L'ABSIDE (USM 43), PARTIE NORD.

- 31 Les opérations de fouille ont également porté sur la partie nord du secteur, en dehors de l'ensemble de ces structures. L'effondrement de la cavité rocheuse naturelle, matérialisée par la présence massive de très gros blocs, a causé la destruction d'un bâtiment dont certaines élévations ont pu être étudiées. Un tronçon maçonné (USM 43) s'organise selon un arc d'un diamètre interne de 4,30 m pour une épaisseur moyenne de 0,60 m (fig. 11).

- 32 Il comporte trois à quatre assises de pierres liées au mortier de chaux et se dirige vers l'est, suivant la pente du terrain. Il s'agit des vestiges de l'abside d'une église, dont les niveaux supérieurs de l'espace interne ont livré de nombreux petits fragments de peinture murale. À l'extérieur, à une distance de 0,10 à 0,15 m de l'abside, un mur de pierres liées au mortier paraît avoir été rasé (USM 44). À cet endroit, trois inhumations

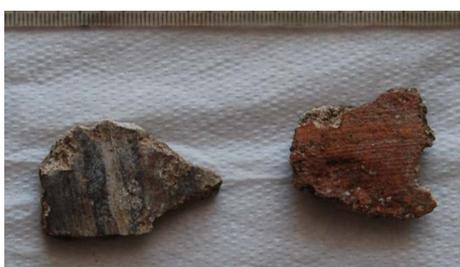
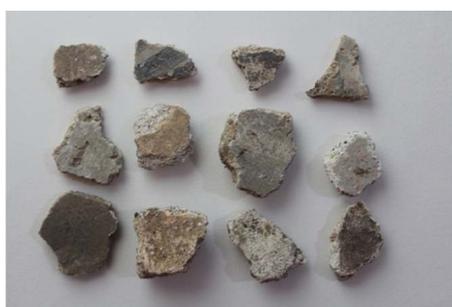
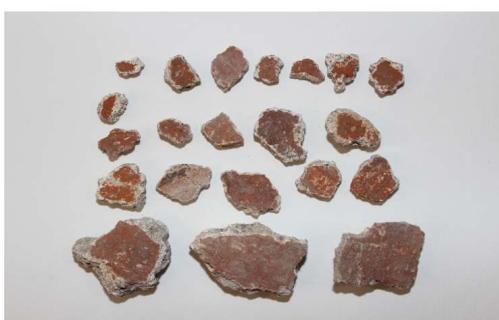
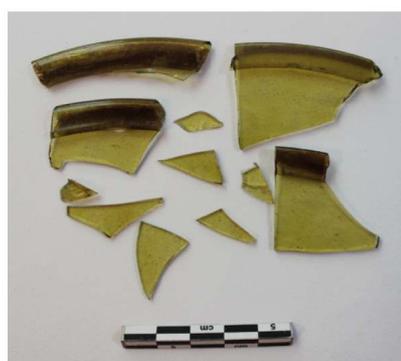
FRAGMENTS DE PEINTURE MURALE DE L'ABSIDE ET D'ASSIETTE EN VERRE.
