Prøvetaking i notfiske etter sild, makrell og lodde

Forsøk med fastmontert prøvetakings- og observasjonsutstyr i ringnot

Av Bjørnar Isaksen, Jostein Saltskår, Aud Vold, Bjørn Totland,
Jan Tore Øvredal og Mike Breen

Bergen 03.04.2013

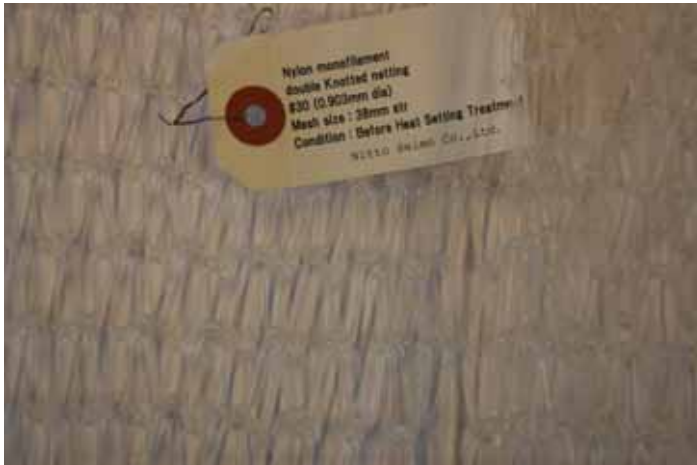
Figur 2. Transparent nylon monofilament lin benyttet til "usynlig kise" i ringnot..

For om mulig å simulere et hull i notveggen, ble en del av linet i notveggen skiftet ut med en "falsk kise" laget av transparent nylon monofilament lin. Linet, som er produsert i Japan av Nitto Seimo, har en tråddykkelse på 0,9 mm og har en strak maskestørrelse på ca. 31 mm før varme behandling (Figur 2).

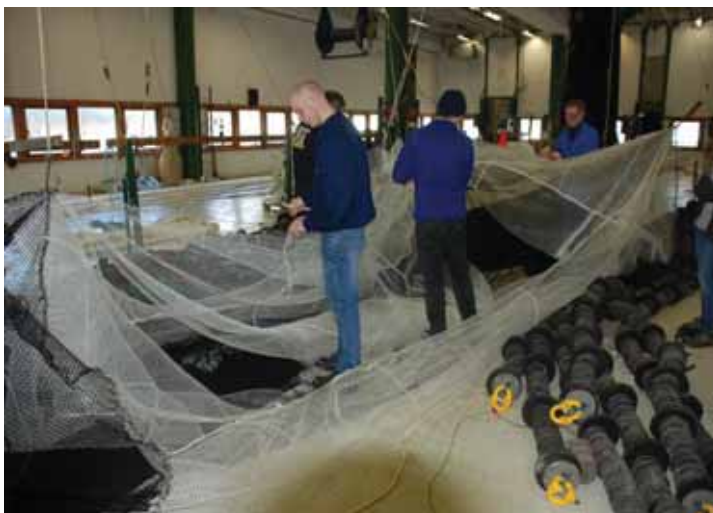
Figur 4. Montering av "usynlig kise" i not, Egersund trålværksted.

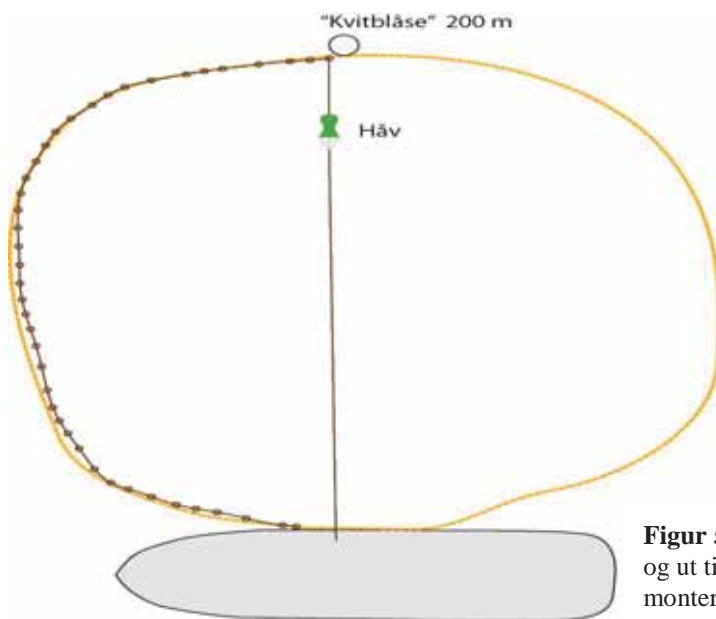
Figur 5. ”Jolletau” montert langs flåtelna fra ørekallen og ut til 200 meters merket hvor ”hviteblåsa” var montert.

For om mulig å kunne dra en håv gjennom nota på et gitt sted, ble det montert et tau langs, og ca. 20 cm under flåen fra ørekallen og ut til ca 200-metersmerket i nota, som illustrert på Figur 5 og Figur 6. Ideen bak dette konseptet var å feste en håv til tauet og dra håven gjentatte ganger fra 200-metersmerket og inn mot skutensiden i håp om å fange opp en prøve av fisk fra nota. Som styring for tauet ble det montert stålringer for hver 10 m langs flåtelna (Figur 6). Som jolletau ble det benyttet 16 mm rundflettet nylon (PA). Første halvparten av jolletauet ble tredd gjennom stålrिंगene, mens andre del av tauet fra siste stålring ved 200 metersmerket og tilbake til ørekallen, lå løst inne i nota og var kun festet ved ørekallen og klar for å bli påmontert håv under inntak av not.

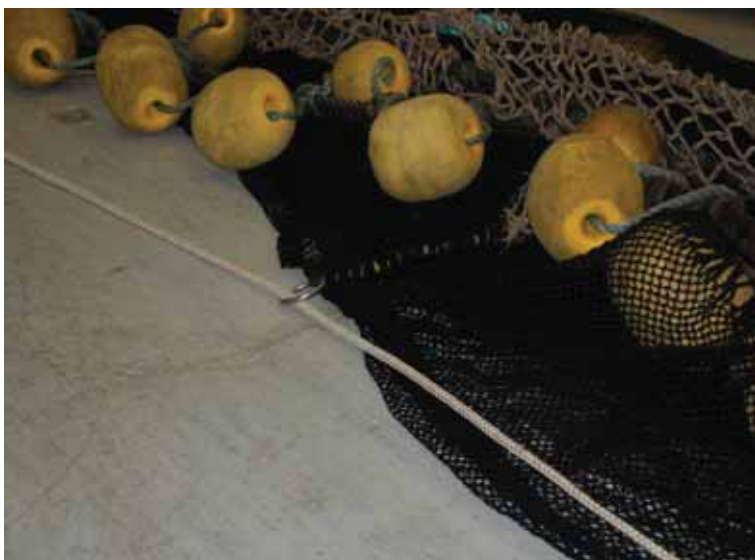
Figur 6. ”Jolletau” tredd gjennom stålringer som var montert langs, og ca 20 cm under flåtelna.

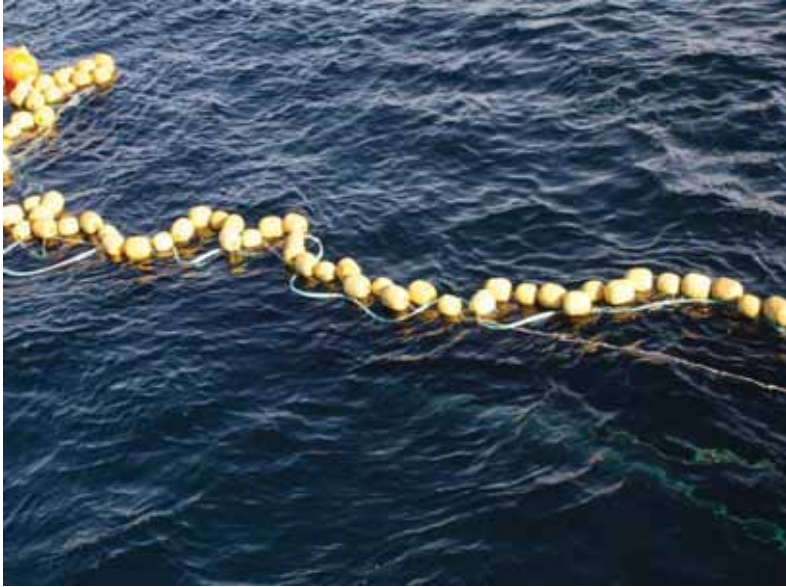
Figur 7. ”Jolletau” (hvitt) har kastet seg inn og ut over flåen under setting. Friksjon mellom tau og flå forhindrer enhver form for bevegelse av tau relativt til flåtelna.

Forsøkene med ”jolle-tau” ble ingen umiddelbar suksess. Setting av not med jolletau gikk uten noen form for problem. Kaving av not fram til det gjenstod ca 400 meter, gikk likeledes uten vansker. Problemene startet idet en skulle begynne å dra jolletauet fram og tilbake gjennom de tjue ringene som var montert langs flåen. Til tross for at det ble benyttet en relativ kraftig vinsj, var det ikke mulig å trekke tauet noen vei, verken mot 200-metermerket eller mot ørekallen hvor tauet var festet. Under utsetting av not hadde jolletauet blitt kastet litt på innsiden av flåene og litt på utsiden, og dette medførte at tauet låste seg helt fast. Etter rådslagning med skipper og erfarne notfolk, ble det bestemt å kappe bort ringene og fjerne jolletauet som var montert langs flåen fordi man antok at dette ville bli et stadig tilbakevendende problem.

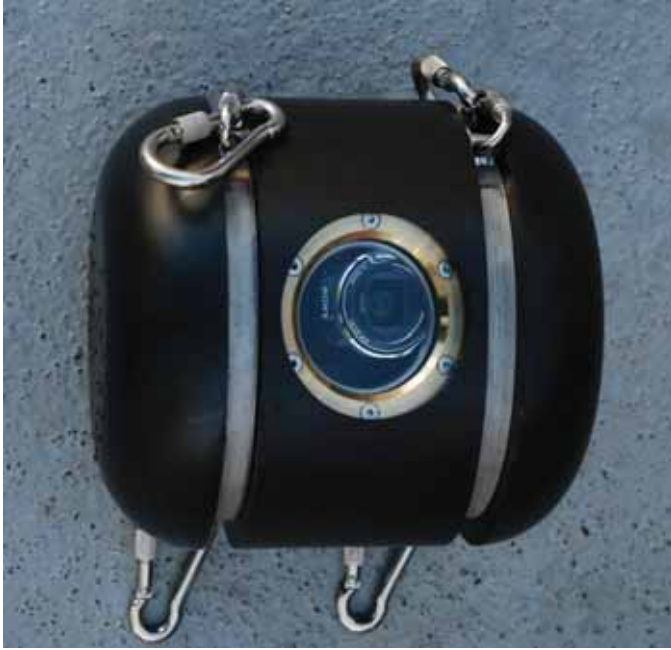
Figur 9a. Observasjonsutstyr til bruk i not. Sony-kamera montert i stålbeholder omgitt av beskyttelseskappe av polyetylen.

Erfaring fra notforsøk i 2010 tilsa at der var et stort behov for observasjonsutstyr til bruk i not. Til forsøkene i 2011 ble det anskaffet tre Sony Handycam kamera som ble montert i kraftige vanntette og rustfrie stålbeholdere med kraftig beskyttelseskappe av polyetylen (Figur 9a). Beskyttelseskappen av polyetylen ble etter en tid erstattet med en kappe av polyuretan. Stålbeholder med beskyttelseskappe var om lag like stor som en standard notfløyt, og var dimensjonert for å kunne tåle påkjenningen av å ble valset gjennom en triplex. Videoutstyret som vist på bilde 6, ble så montert i et stykke kraftig i polyetylen, med maskevidde 125 millimeter og tråd 2 x 5 m/m. Dette linstykket ble deretter sydd fast i notveggen ca. 40meter under flåteln, og ca. 200 m fra ”ørekallen”. Under forsøkene i juni 2011 ble observasjons-

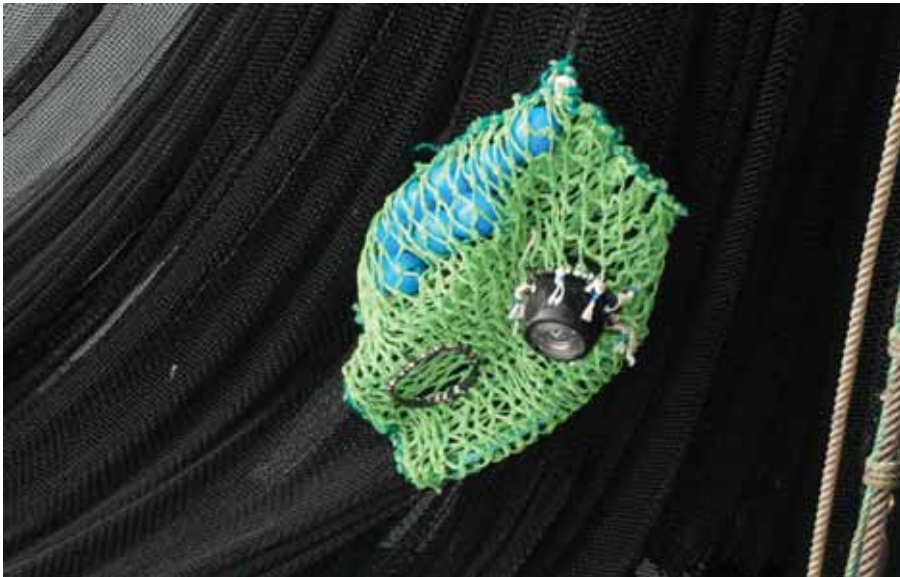
Figur 9b. Notkamera montert i stivt trållin, som igjen er sydd fast i nota ca 40 meter under flåen og ca 200 meter fra ørekallen.

Forskjellige opphengsmetoder ble testet, og alternative plasseringer av fløyt rundt kameraenen ble utprøvd. Beste resultat og tilsynelatende roligste opptak ble gjort etter at all fløyten ble plassert rett over kamerahuset. Linstykket som ble benyttet til monteringa av kamera, ble

skiftet ut med et svært stivt lin av typen "Hotmelt" laget av 2 x 6 m/m PE, 125 mm maskevidde. Det stive linet gav også bedre stabilitet på kameraet under snurping av not. Det var imidlertid fortsatt mye bevegelse i kameraet sammenlignet med det en opplever under bruk av lignende utstyr på trål.

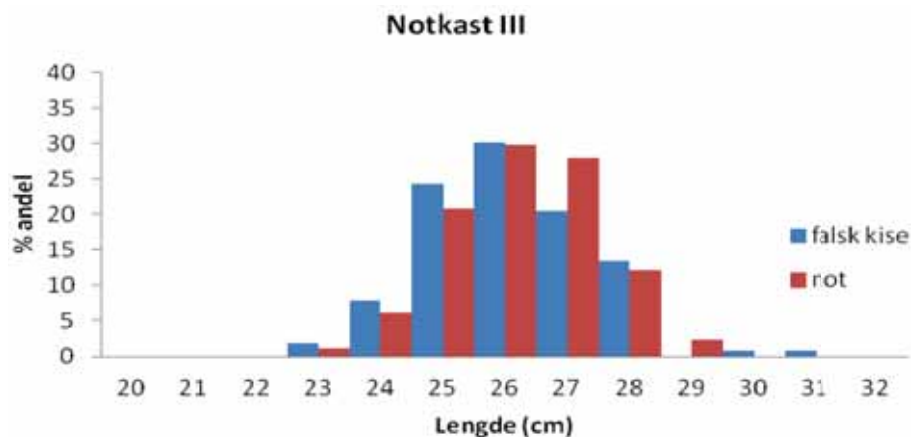
Figur 11. Lengdefordeling av Nordsjøsilde i ”usynlig kise” av monofilament, og av silde fra hovedfangst som ble pumpet om bord.

I motsetning til tidligere forsøk med NVG-sild (Isaksen et al. 2012) så viste lengdefordeling av Nordsjøsild en liten forskjell mellom fisk fra kise og hovedfangst. Med kun to prøver er det imidlertid vanskelig å si om dette var tilfeldig eller en reel forskjell. Nordsjøsilda er mye mindre enn NVG-silda og dessuten foregår dette fisket i dagslys. Silda ser da notveggen mye bedre enn under nattfiske etter NVG-sild, og den største silda har da også best svømmeevne og kanskje størst sjanse til å unngå å bli fanget inn i kiser og lommer av lin.

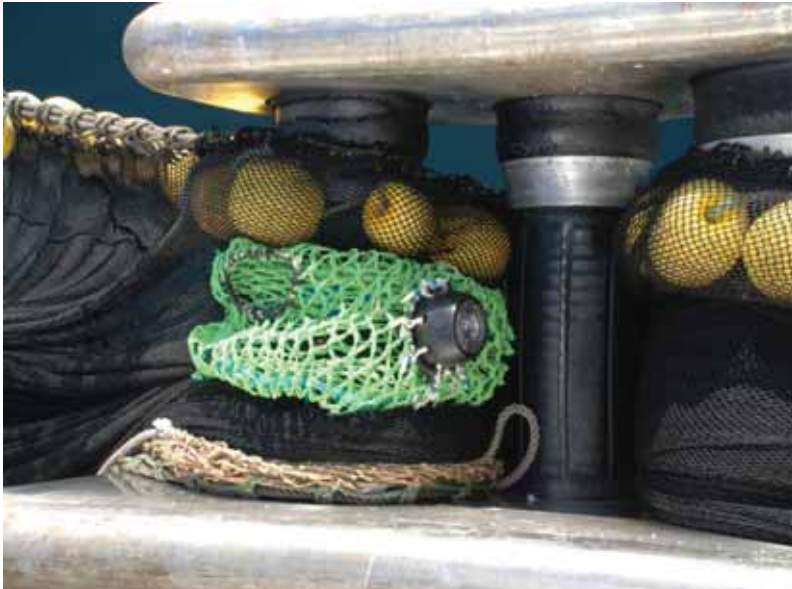
Figur 12. Innhaling av not: observasjonskameraet på tur gjennom triplex.

Også de nye beskyttelseskappene rundt kamerane fungerte fint, og tålte å gå gjennom triplexen uten noen form for problemer (Figur 12).
