**Akustisk styring av motor for å åpne/lukke luke i styrbare tråldører
og funksjonstester av nytt rullegear på semipelagisk rigget bunntål
om bord i M/S "Fangst" i august 2014**

Bergen, oktober 2014

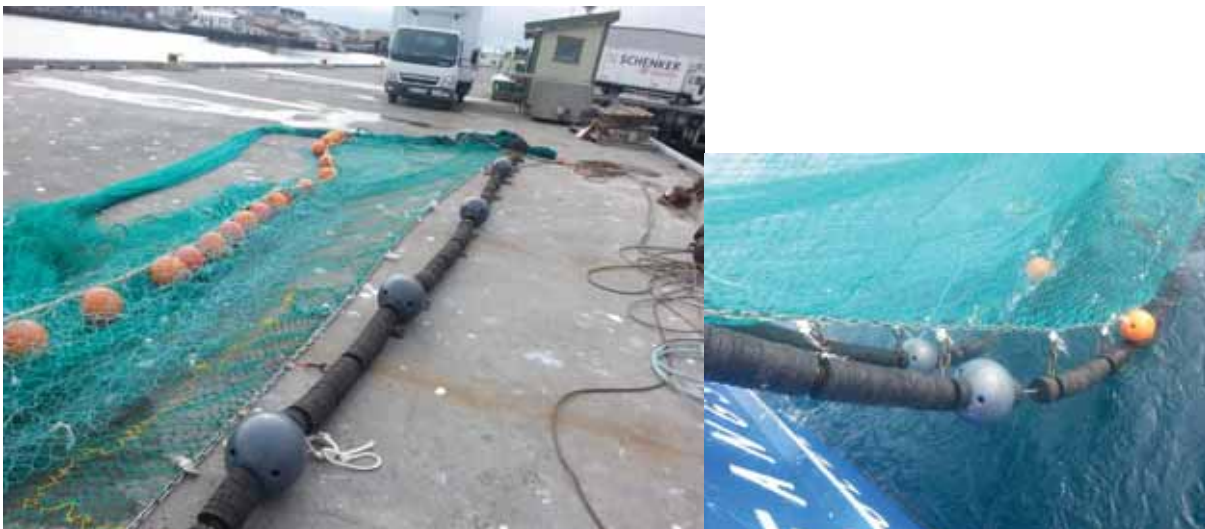
Figur 5 . Skisse og bilder av rullegearer brukt i forsøket. Bobbinskulene er med 11" dia. med hull og i plastmateriale.

10 av tråltrekkene på toktet var med bunnkontakt av bunngearet. Det ble trålt på ulike bunntyper fra bløt leire til steinet bunn. Der bunnen besto av sand/grus var det tydelig at seksjonene mellom bobbinskulene hadde klaring til bunn. På den bløteste bunntypen gikk bobbinskulene dypere slik at seksjonene mellom var i nærkontakt med bunnsubstratet.

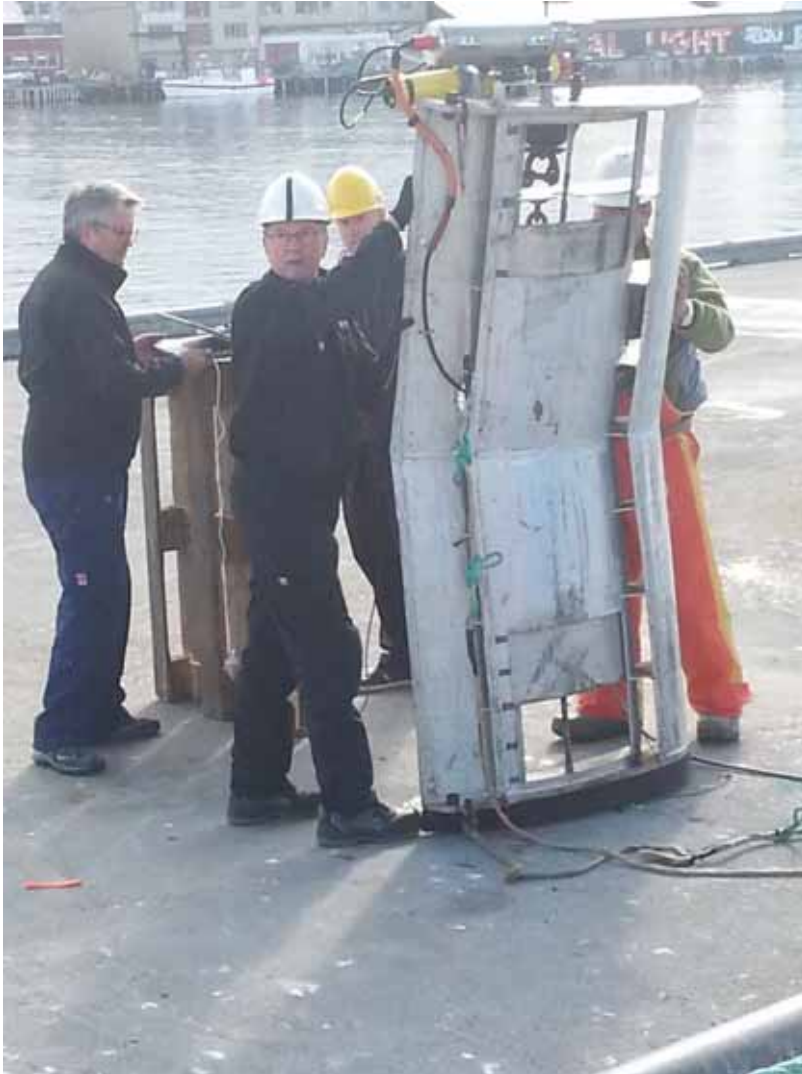
Figur 6. SeaFlex tråldør med luker som kan åpnes og lukkes.

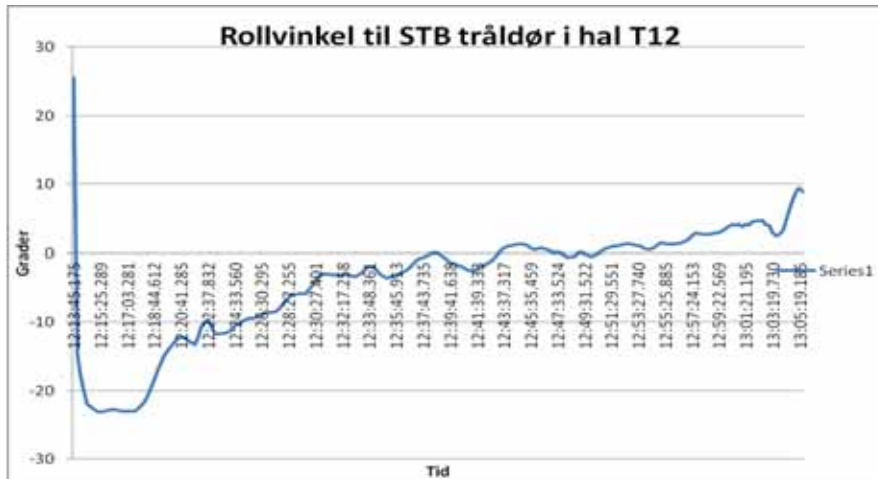
Figur 10. Endring av rollvinkel fra helt åpen til lukket luke oppe i hal T12 (ved negativ rollvinkel ligger tråldøren innover og skjærer oppover og ved positiv utover og skjærer nedover)

I forsøket som ble utført i en bakkeskråning med 12 m dypeforskjell der tråldørene gikk med 60 m tråldøravstand ble avstand til bunn for tråldøren på grunnsiden (BB side) bestemt av wirelengde og fart. Denne ble satt til ca 5 m over bunn. Luken i styrbord tråldør kunne lukkes under tauing fra 100% åpning til helt lukket. Resultatet på rollvinkelen på denne tråldøren er vist på figur 10. Vinkelen til tråldøren endret seg fra å ligge 23 grader innover når luken var helt åpen til 4,5 grader utover når den var helt lukket. Tilsvarende er avstand til bunn for de to tråldørene vist på figur 11.

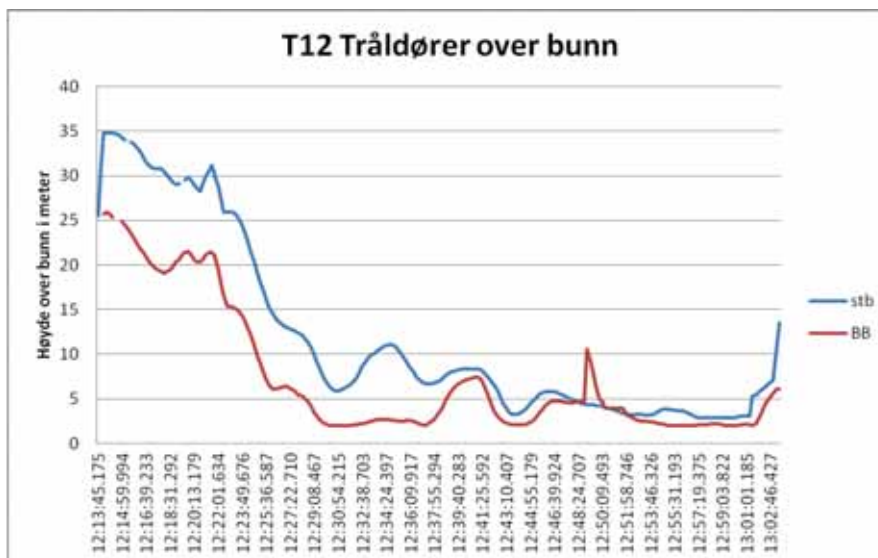
Figur 11. Høyde over bunn av styrbord og babord tråldør ved tråling i en bakkeskråning og der styrbord tråldør ble styrt til å gå dypere enn babord tråldør.

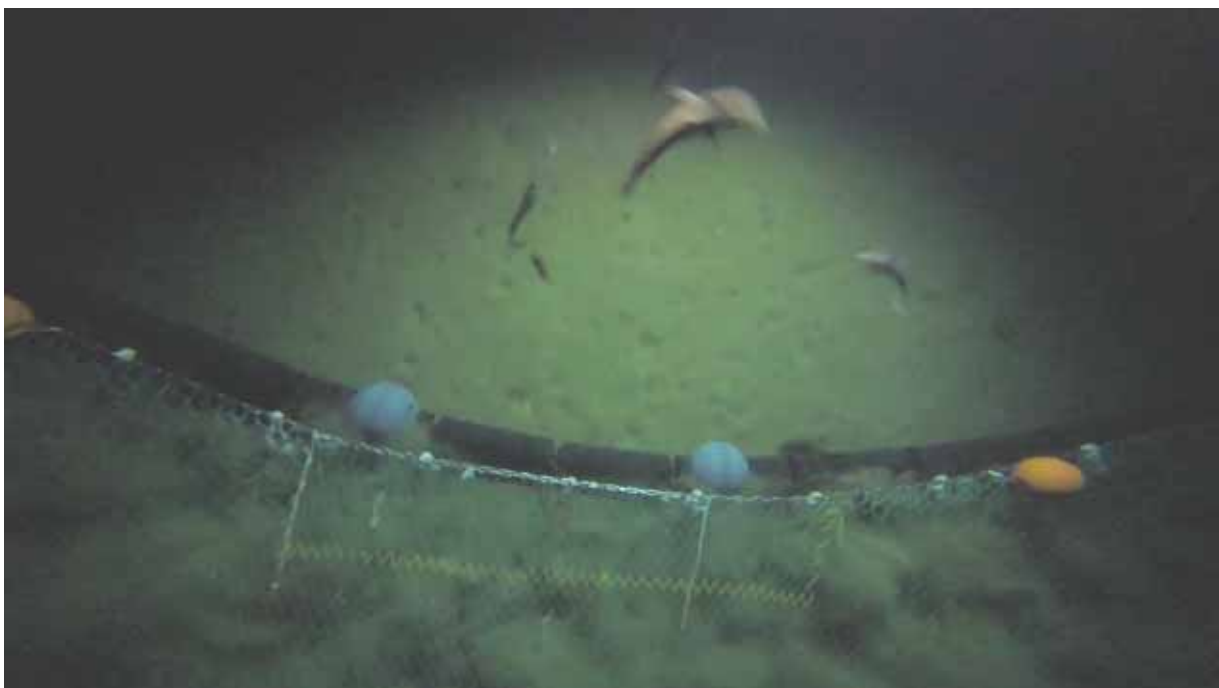
Det andre store spørsmålet om egenskaper til rullegearet, var om det fanget fisk. Selv om det var relativt lite torsk og hyse på forsøksfeltene ble det klart dokumentert at litt større fisk (>30 cm) svømte foran gearet og løftet seg opp over fiskelina når de gikk inn i trålen (Figur 13). Mye av de minste fiskene (< 20 cm) passerte imidlertid ofte under fiskelina og i noen tilfelle

Figur 13. Fisk foran trålen løfter seg og går inn i trålen
