## Kale-i Tavas (Tabae) antik kentinin (Kale-Denizli) jeolojik ve jeoteknik özellikleri

### Geological and geotechnical characteristics of Kale-i Tavas (Tabae) ancient city (Kale-DENİZLİ)

Araştırma Makalesi/Research Article

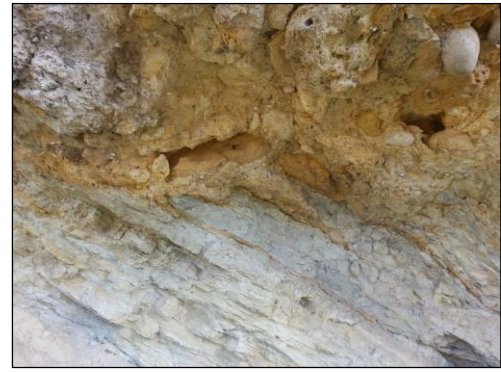
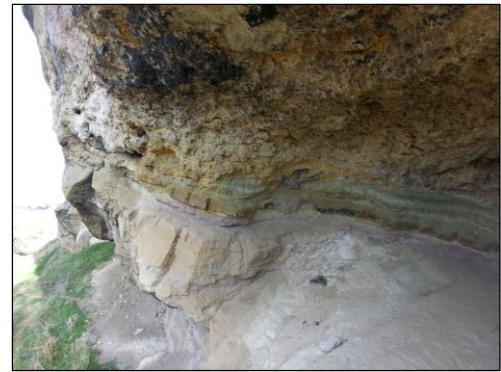
Şekil 3: (a): ve (b): Mortuma formasyonu (alttaki birim) ve Kale Formasyonu (üstteki birim) arasındaki açılal uyumsuzluk.

Alt bölümü örgülü ırmak, üst bölümü ise menderesli ırmak ortamında birikmiş olan Mortuma Formasyonunun (Şekil 3a ve 3b) temel kayaçları ile dokanağı genel olarak faylıdır. Formasyonun alt bölümü sarımsı kahverengi, çapraz ve paralel katmanlı çakıltaşı, kumtaşı ardananmasından; üst bölümü ise sarımsı, kahve, gri ve yeşil renkli genellikle çakıltaşlarıyla başlayan çapraz ve paralel tabakalı kumtaşı-ince linyit düzeyli, silttaşı ve kilttaşı ardananmasından oluşur [2]-[6].

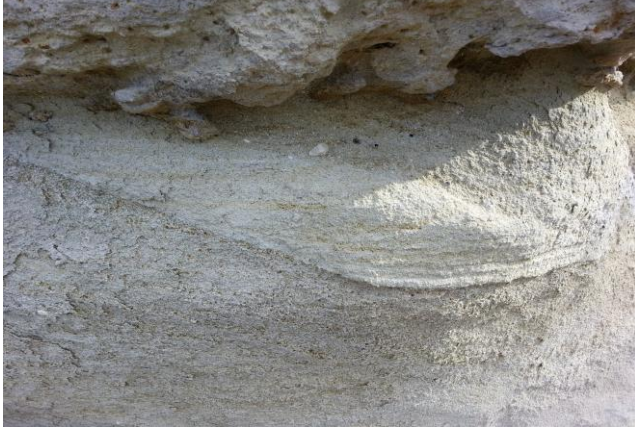
Şekil 4: Kale formasyonunda çapraz tabakalı kumtaşları.

kireçtaşları yama resiflerini temsil eder. Kale formasyonu Mortuma formasyonu üzerine aşıl uyumsuzlukla oturur. İçerdiği birimler alüvyon yelpazesinde ve sığ karbonat platformunda çökeldiğinin göstergesidir [2]-[6],[8]-[11],[21] (Şekil 4).

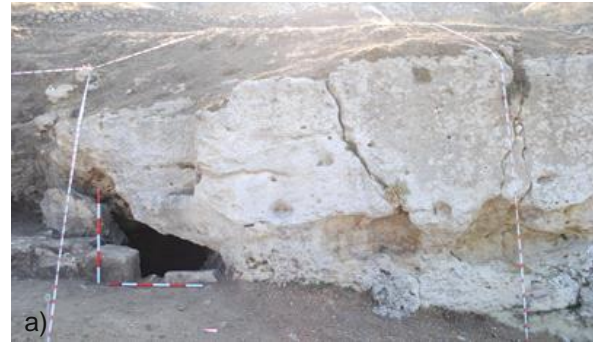
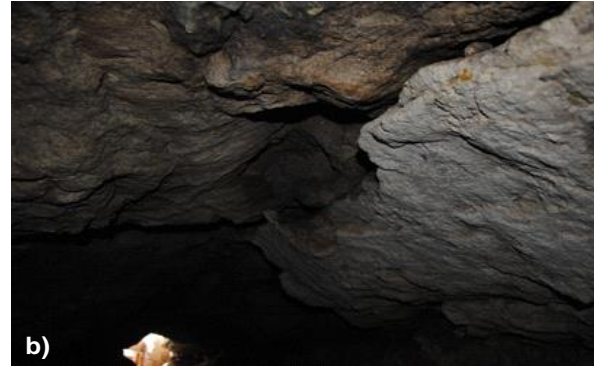
Şekil 6: (a): Yeraltı açıklığının girişi ve (b): Aynı açıklığın içerisi.

Galeri/su deposu içerisinde yapılan incelemeler sonucunda, yeraltı açıklığının daha önceden var olan çatlak takımının (belki eskiden var olan bir erime boşluğunun) gidişi kılavuz kabul edilerek açılmış olduğu kanaatine varılmıştır (Şekil 6a ve b).

Alandaki marn ve kireçtaşı kolay oyulabilen, yumuşak malzemelerdir. Bazı yer altı açıklıklarında çatlak takımları çok net bir şekilde izlenebilmektedir (Şekil 5, 6a ve b).

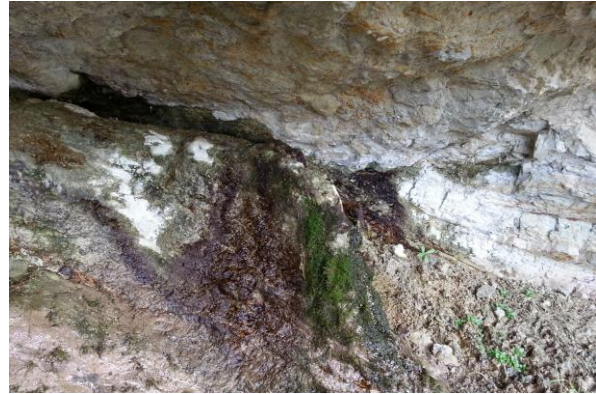
Şekil 8: Çatlaklar arasından sızan zemin suyu.

- Litoloji (jeolojik birimleri),
- Kırık ve çatlaklar (doğrultusu, eğimi, devamlılığı, açıklığı, açıklığın dolgunsuz oluşu, cinsi, mekanik özellikleri, kimyası, süreksizlik aralığı),
- Yamaç eğitimi,
- Tabaka eğitimi,
- Yeraltı Suyu (Şekil 8),
- Depremler (Tablo 2),
- Yeraltı açıklıkları (su toplama kapasitesi),
- Şev topuğunun aşındırılması,
- Kazılar [16],
- Erozyon,
- İklim,
- Günlenme,
- Zemine sızan/tutulan su,
- Çözünür kayaların varlığıdır [17].

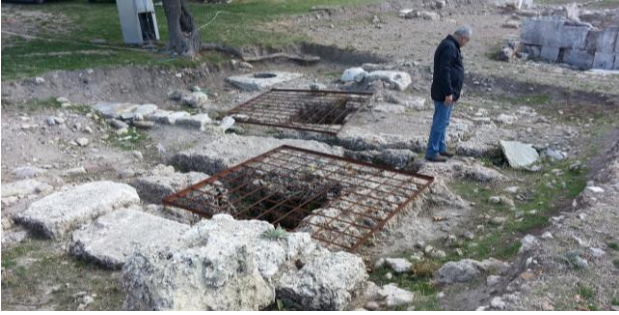
Büyük İskender'den (MÖ 336-MÖ 323)-1954 yılına kadar yerleşim yeri olarak kullanılan Tabae antik kentinin en büyük sorunu su teminidir. Tabae bu sorunu, yer içine sarnıçlar kazıp, yağış ve sızıntı sularını depo ederek çözmüştür (Şekil 12). Hatta öyle ki, bazı sarnıçların veya yeraltı açıklıklarının yeri tam olarak belirlenmediği için, çökme riskine karşı bölgede dolaşmak tehlikelidir.

Şekil 12: Çalışma alanında daha önceden yeri belirlenmiş yeraltı boşluklarına bir örnek.

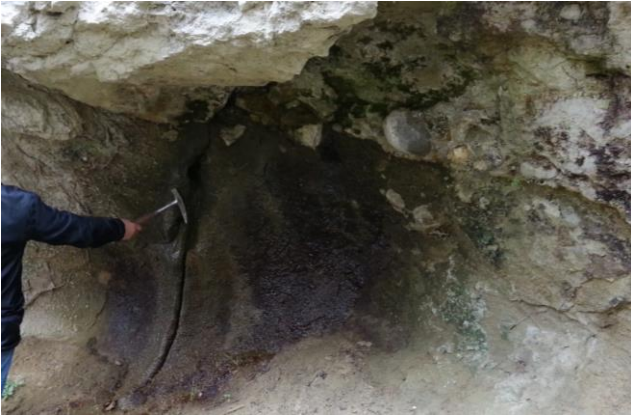
Galeri, kaya kütlesi içindeki çatlaklar takip edilerek açılmıştır. Galerinin tabanında su toplamak amacıyla kanallar açılmış ve galerinin zemini eğimlendirilmiş ve suyun galerinin kapalı bölümünde (son kısmında) toplanması sağlanmıştır. Doğal olarak galerinin açılması için kullanılan referans çatlak, düşey olarak galerinin tabanında da devam etmektedir. Dolayısıyla, suyun bir kısmı bu çatlaklardan Mortuma formasyonu içerisine sızmaktadır (Şekil 13). Buna bağlı olarak, suya doymun hale gelen Mortuma formasyonunda heyelanlar oluşmaktadır. Alanda bu şekilde açılmış çok fazla sayıda yer altı açıklığı bulunmaktadır.

Şekil 13: Yeraltı su yapısından (kayadan) zemine sızan su.
