EL AULA DE UNA ESCUELA RURAL BONAERENSE. SU ADECUACIÓN A LA LEY 13059/03 Y DECRETO REGLAMENTARIO.

M. I. Marcilese¹ y J.D. Czajkowski²

THE CLASSROOM OF A RURAL SCHOOL FROM BUENOS AIRES. ADAPTING IN TO THE LAW 13059/03 AND ITS DECREE

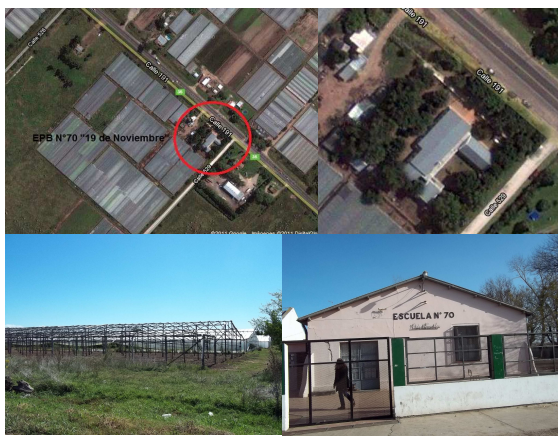
Figs. 1, 2, 3 y 4: Implantación, entorno y acceso a la escuela

La EPB N°70 "19 de Noviembre" es una escuela rural ubicada en la localidad de Abasto. En este establecimiento público funciona una Escuela Primaria Básica que cuenta con una matrícula de 220 alumnos. La superficie total del predio es de 4115m² y la escuela se desarrolla en una planta de 400m² cubiertos. El entorno inmediato como se ha mencionado es de carácter rural, donde predomina la producción agrícola y florícola y en menor medida, establecimientos industriales (figuras. 1, 2, 3 y 4). La localidad de Abasto pertenece al partido de La Plata, que se encuentra clasificada como III-b Templada cálida húmeda. (Norma IRAM 11603) (figuras 5 y 6). La temperatura promedio anual es de 16.1 °C con una amplitud térmica en invierno de 8 °C y de 10.6 °C en verano y se caracteriza por

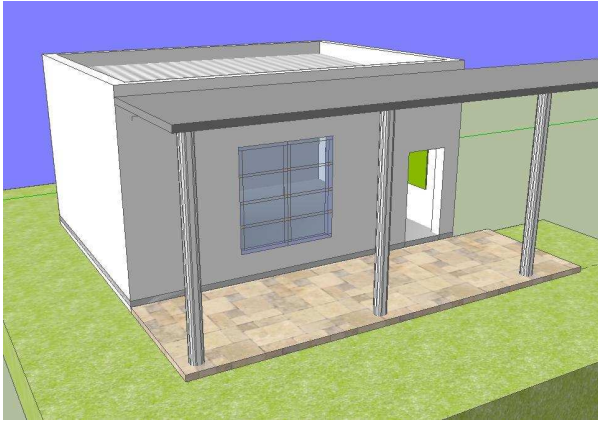
Fig. 8: Perspectiva del aula de estudio. Fuente: elaboración propia.

Se tomará para el desarrollo de este trabajo, un aula perteneciente a la última ampliación de la escuela, en el año 2005. Se trata de una edificación de 26,50m² de superficie cubierta que se encuentra separada del edificio principal. El perímetro del aula se encuentra completamente expuesto al exterior. La relación interior exterior se da a través de una ventana de 1,8m x 1,8m y la puerta de acceso. Las aberturas están orientadas hacia el N-NE donde se ha dispuesto una galería que comunica el aula con el resto de la escuela (figura 8).

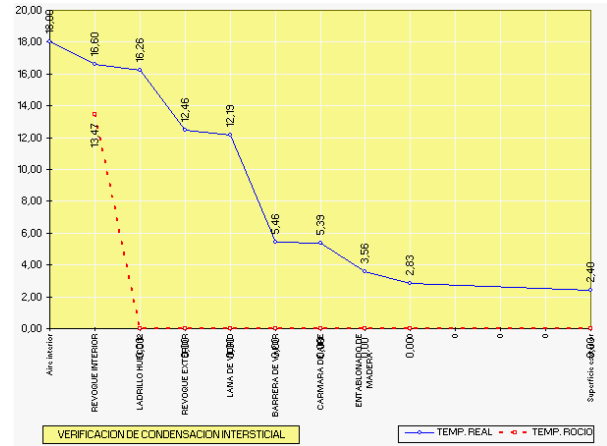
En los gráficos 4 y 5 se observa que no existe condensación con la nueva definición de envolvente para el aula.

Gráficos 4 y 5. Verificación del riesgo de condensación en muros y techos. CEEMACON (Gonzalo, 1998).
