インドネシア・フローレス島地震による津波の特性とその教訓

著者	河田 恵昭, 今村 文彦, 松富 英夫, 都司 嘉宣, 松山 昌史, 高橋 智幸, Syamusudin A. R.
雑誌名	海岸工学論文集
巻	40
ページ	191-195
発行年	1993
URL	http://hdl.handle.net/10112/3999

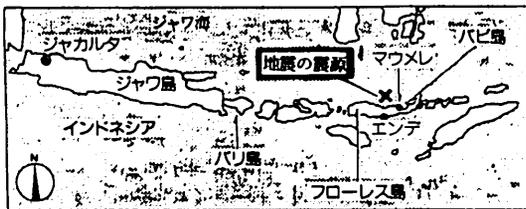
図-1 フローレス島の位置と震源

図-1 に示すように、インドネシア・フローレス島の北約 10 km を震源とする M 7.5 の地震が、1992 年 12 月 12 日 (金) 13 時 29 分 (現地時間) に発生し、その直後に津波が来襲して、地震と津波によってそれぞれ住民約 1,000 人が死亡したと言われている。震源域が沿岸陸上部に及んでおり、沿岸各地に津波がほぼ 5 分以内に来襲した。大部分の住民の反応は後述するアンケート調査などから、つぎのようであったと推定される。彼らには津波の知識がほとんどなかったため、地震直後に避難した人は皆無であって、地震の後すぐに潮が引き始め、海底が見えた後や、海から異音を伴って高波がやってくるのが観察されて大急ぎで逃げたと答えている。津波の規模としては、局所的に極めて増幅された地域を除いて、1983 年の日本海中部地震津波に相当するものであって、沿岸各地に想像を絶する津波が来襲したわけではない。しかし、自然海浜上とその背後に張り付くように集落が展開していたために、人的被害が広範囲に分布している。

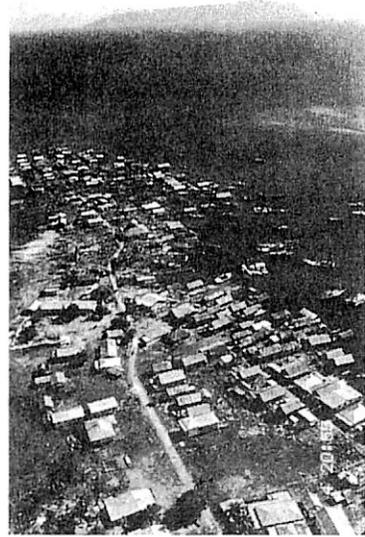
写真-1 高床式住居の流失跡（ウリン地区）

(1) ウリン地区：写真-1はヘリコプターで上空から撮影したものであり、空地の大部分は津波で流失もしくは全壊した住居跡である。この住居は、写真-2からわかるように、ほとんどが竹と木材による高床式で、地上1.2ないし1.5m付近に床がある。写真からわかるように、歯抜け状に家屋流失・全壊被害が表れているのは、海岸際で局所的に床まで津波で浸水した（したがって、津波による浸水深は1m強となる）家屋が破壊され、それがドミノのように隣接の家屋を破壊していったところである。また、係留されていた木造漁船が津波で打ち上げられて、家屋に衝突してこれを破壊し、やはり前述したと同じ過程で被害が伝播したものと推定される。なお、この半島状に突き出た地区の沖には東西方向に横たわる島があり、ここで回折した津波が東西両方向から来襲しており、アンケートに答えてくれた住民の多くはこれを2波と証言している。津波の波高は3m程度で、とくに西方向からの津波は、この半島の西側に広がった帽子のつば状のテラス地帯（幅約500m、当時の水深約1m）で少し増幅されたようで、東方向から来襲した津波による被害より大きい。流失せずに残ったモスクをはじめとする建物は、土台が高床式でなく、レンガ積みのような基礎をもつものであったが、津波による浸水と地震による壁の亀裂や屋根の落下などのため、建物として残ったものの、ほとんどが作り直す必要がある。ここでの（死者数/住民数）はおおよそ100/1,400であった。

対策は、現地の風土と経済事情を考慮して、床の高さを現状より50cm程度あげることと、漁船の泊地の整備が考えられる。

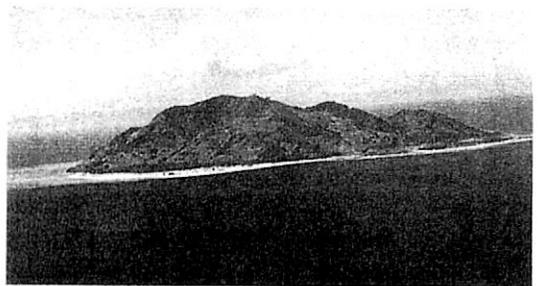
写真-3 バビ島遠景（撮影方向は図-2参照）

(2) バビ島：写真-3はバビ島を南側から撮影したものであり、直径約2.5km、標高350mの野球帽のような島であって、つばにあたる南側の部分に図-2のように2つの集落があった。ここでの（死者数/住民数）は263/1,093であった。写真-4は西側の集落跡を上空から撮影したものであるが、モスクをはじめ高床式の住居などのあらゆる建物はすべて津波で破壊され、その残骸が写真-5のように山際のココナツの林の中に5、6mの高さにギッシリと詰まっているという惨状であった。津波の様子については別の論文（今村ほか、1993）に詳しいのでここでは紹介しないが、津波は対岸で反射し、しかも回折波が重なった可能性があり、5から7m程度の津波が襲ったことは確かである。この規模では山の畑地で農作業していた住民以外はかなり高い割合で死亡したといえる。

して日常生活の犠牲が余りにも大きすぎて、住民でなくともこの案に賛成できない。海岸の高さ 10m 程度のココナツの木はほとんど被害を受けずに残っており、そのことからココナツの林を沿岸にベルト状に作ると、津波の軽減にかなり役立つことは確かであり、さらに集落の中心部にコンクリート製の津波シェルターを兼ねたモスクや教会を建てればよいと思われる。

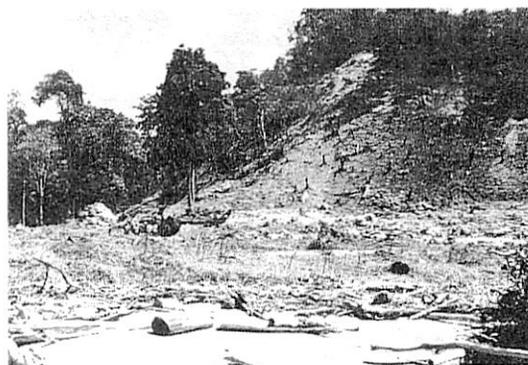
写真一6 津波高 26.2m を記録したリヤンクロコ地区

(3) クロコ地区：今回の津波で最大の津波のそ上高 26.2m が測定された所である。住民の大半にあたる 137 人が死亡している。らっぱ状に沖に向かった地区であり、地震動も激しかったようで、大規模な山崩れや地滑りも多発しており、写真一6の右手にもこれが撮影されている。津波対策は経済上の制約から立てようがないが、地震解析の成果などの援用を受けて、たとえば今後百年間は住居を許可し、それ以後は今回程度の規模の地震が起これるまで居住禁止するなどの行政指導も一案であろう。

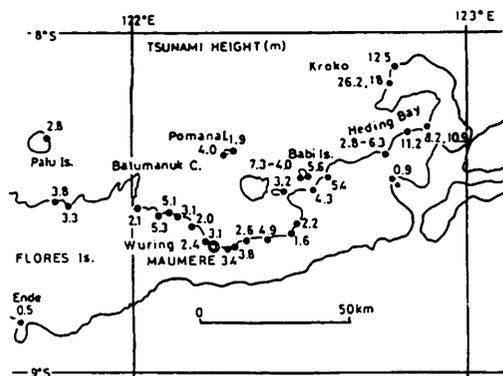
図-3 フローレス島各地の津波高の分布

(7) 津波高：表-7からわかるように沿岸の至るところで巨大津波が来襲したわけではない。バビ島やクロコ地区は例外であって、3m前後というのが一般的である。津波の高さ分布を図-3にまとめて示した。
