Caratterizzazione ad usura di rivestimenti PVD con e senza laser texturing

N. Lecis, D. Ugues, B. Previtali, A.G. Demir

Fiber laser surface texturing of PVD coatings and their tribological behaviour

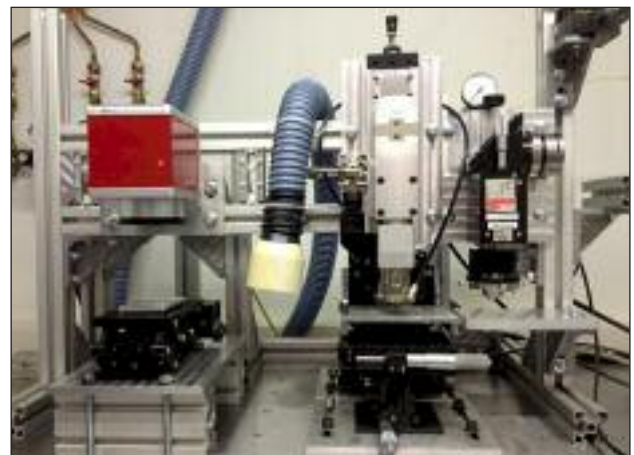
FIG. 1 *Vista generale del sistema di lavorazione per microlavorazioni laser.*

Overall image of fiber laser system.

La lavorazione di texturing è stata realizzata sul rivestimento TiN utilizzando un laser impulsato in fibra IPG Photonics (Fig. 1) con una potenza massima di 50 W con frequenza di impulsi tra 20 e 80 kHz e durata di impulso di circa 100 ns. La sorgente è accoppiata ad una testa di scansione Sunny TSH8310D. Le caratteristiche generali del sistema di lavorazione sono riportate in Tab. 1. Una sperimentazione preliminare, qui non riportata per brevità, ha consentito di determinare il set di parametri di processo con cui realizzare un pattern di microcavità di dimensioni nominali pari a: 50 μm di diametro per 2 μm di profondità.

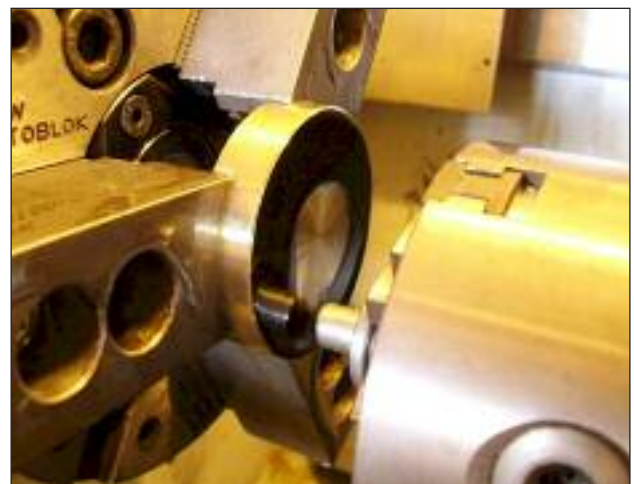
FIG. 2 *Dettaglio della prova di usura a pin piano.*

Flat pin on disk test.

I test di usura (Fig.2) sono stati condotti utilizzando un pin a testa piana in 18NiCrMo35 trattato termicamente fino a una durezza di 38 HRC. La distanza totale percorsa è stata pari a 1000 m in condizioni lubrificate, usando olio lubrificante e rigenerando ogni 250 m. La velocità di strisciamento applicata è 2.22 m/min, l'area di contatto è circolare con un diametro di 5 mm e la forza di contatto è di 1760 N.
