Római villa Balácán

K. PALÁGYI SYLVIA

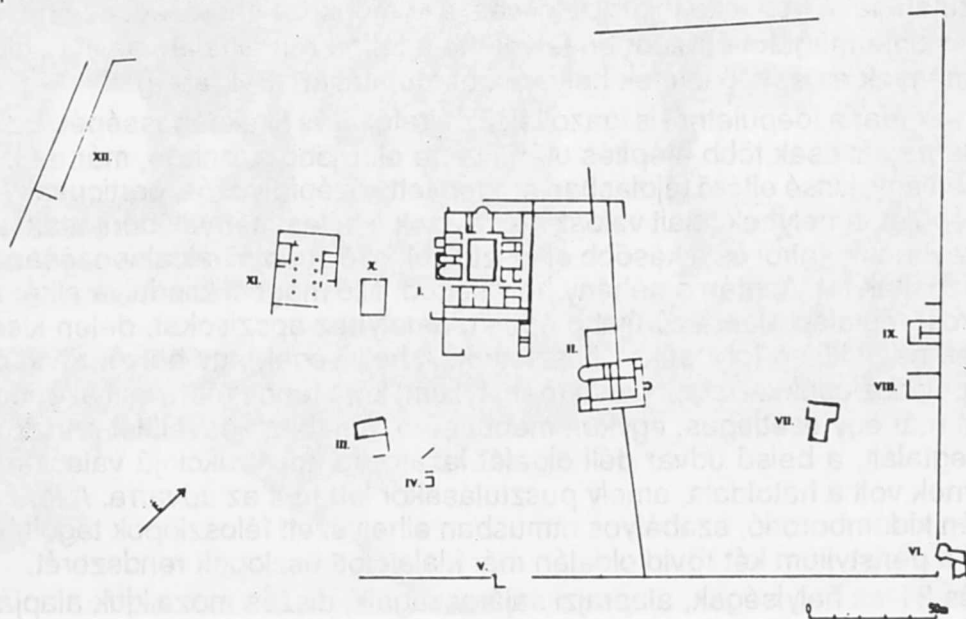
1. ábra: Rhé Gyula 1906—1926 közötti feltárásainak összesítő rajza

A szabálytalan négyszögű területet körülölelő falon belül centrális helyet foglalt el az I. számú, igényes mozaikokkal és falfestményekkel díszített főépület, amelyet a tulajdonos, vagy a birtok bérlőjének lakóházával azonosíthatunk. A főépület körül, ill. a körítőfal mellett megfigyelt további épületeket Rhé Gyula a következőképpen határozta meg: (1. ábra)

II. épület – fürdő

III. épület – istálló

IV. épület – ?

V. épület – kapu

VI. épület – nem római?

VII. épület – bazilika?

VIII. épület – konyha és nyári tartózkodóhely

IX. épület – kisebb lakóház

X. épület – gyülekezésre alkalmas középület

XI. épület – lakóház

XII. épület – folyosó

1976 óta a főépületen kívül további, korábban már ismert, két épületnél, a II-nál és a X-nél folyhattak kutatások. (1. ábra) Mindkettőnél sor került alaprajzi korrekcióra ill. újabb helyiségek meghatározása is lehetségessé vált.

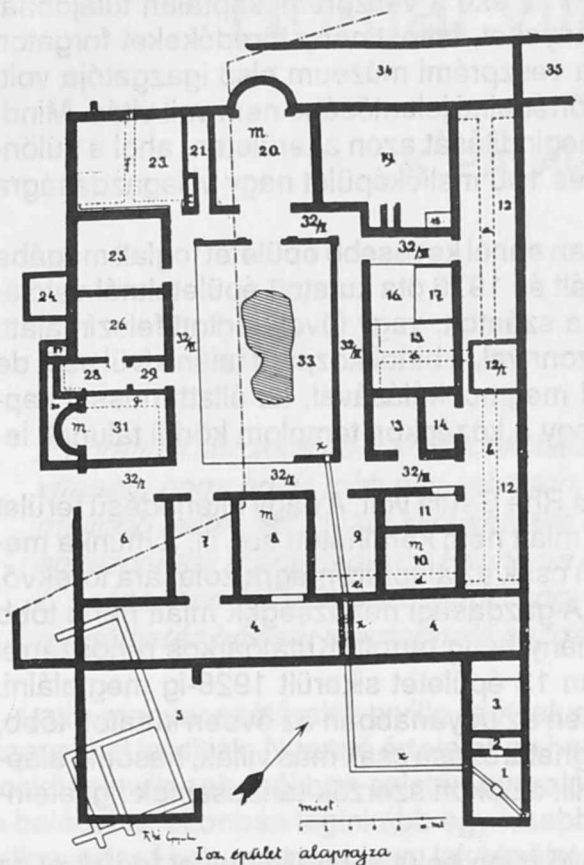
2. ábra

A főépület (I. épület – 1-2. ábra) helyiségeinek megnevezése is inkább spekulatív úton, mint a leletanyag figyelembevételével történt meg:

1. – nyári konyha
- 2., 21., 22., 27. – padlásfeljárt?, kémény?
3. – tartózkodóhely, lépcső
- 4., 12., 34. – folyosók, nyári és téli játszó-, és testgyakorlóhely
5. – mellékhelyiség
6. – személyzeti tartózkodóhely
7. – átjáró
- 8., 25., 26., 28., 29. – pontosabban nem meghatározott helyiségek
9. – nyári ebédlő
- 10., 11., 13., 14., 16., 17. – hálószobák
- 12/l., 24., 30. – fűtésrendszer kiszolgáló helyiségei, kemencék
15. – gyerekszoba
- 18-19. – éléstár és télikonyha gabonátárolóval
- 20., 31. – fogadótermek (?)
23. – téli étkező
32. – közlekedő folyosók
33. – atrium, impluvium „roncsaival”

A főépület alaprajza Rhé Gyula nyomán

A mozaikokat az alaprajzon is jelölt 8-as, 10-es, 20-as, 31-es helyiségekben találták meg, a falfestmények java pedig a 4-es és 12-es folyosók későbbi, az ásatások idejére már feltört, felszántott terrazzo padlói alól kerültek elő.

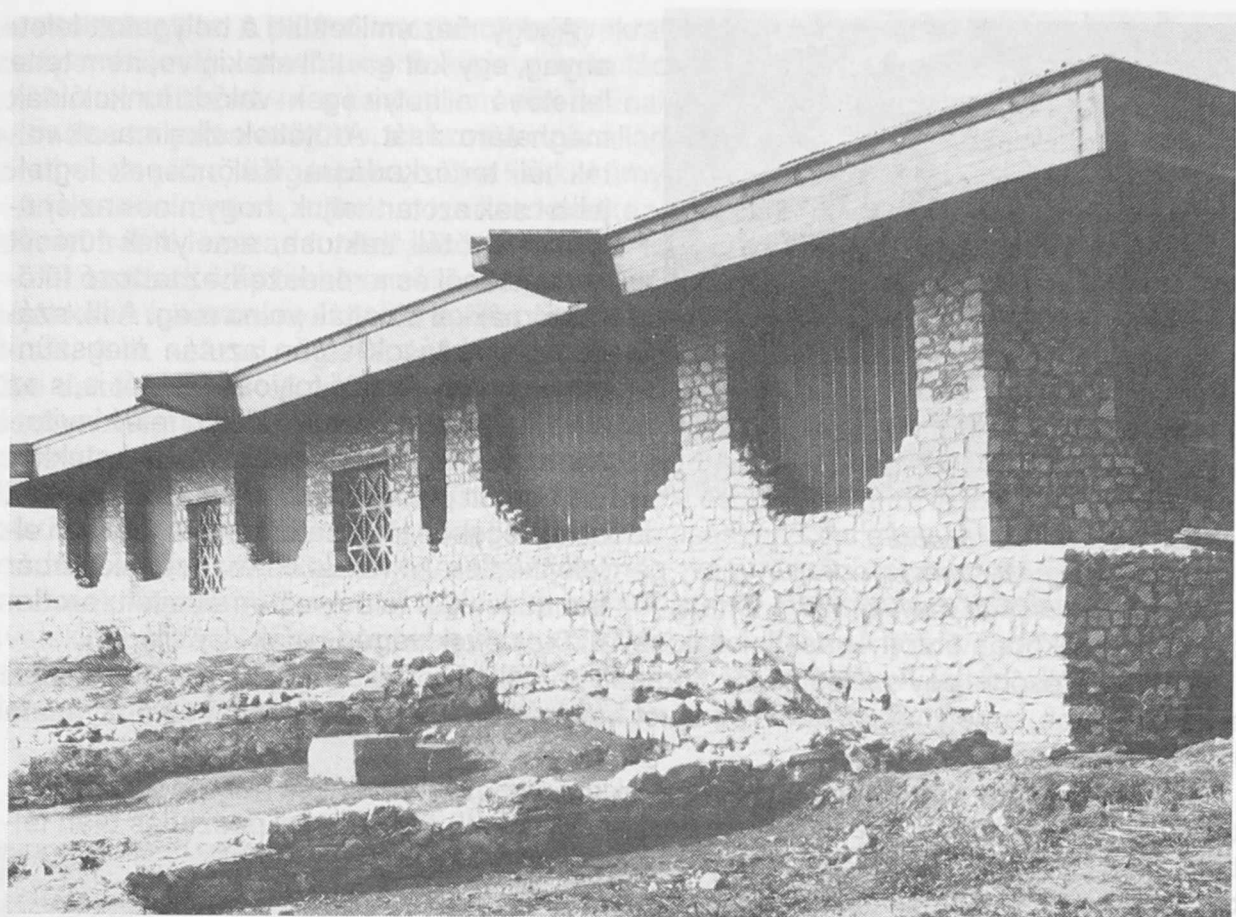
3. ábra
A lefedett főépület ÉK-ről

A főépület újrafeltárása után megkezdett helyreállító munka 1984-ben fejeződött be ennek az épületnek a területén. *Hajnóczy Gyula* tervei szerint egy olyan védőépület emelkedik ma ki a balácai romterületből, amely megjelenésében alkalmas arra, hogy érzékeltesse az egykori lakóház tömegét, jelezze annak rom jellegét és egyben védje az eredeti helyükre visszahelyezett mozaikokat, a kiállított falképeket. (3-4. ábra)

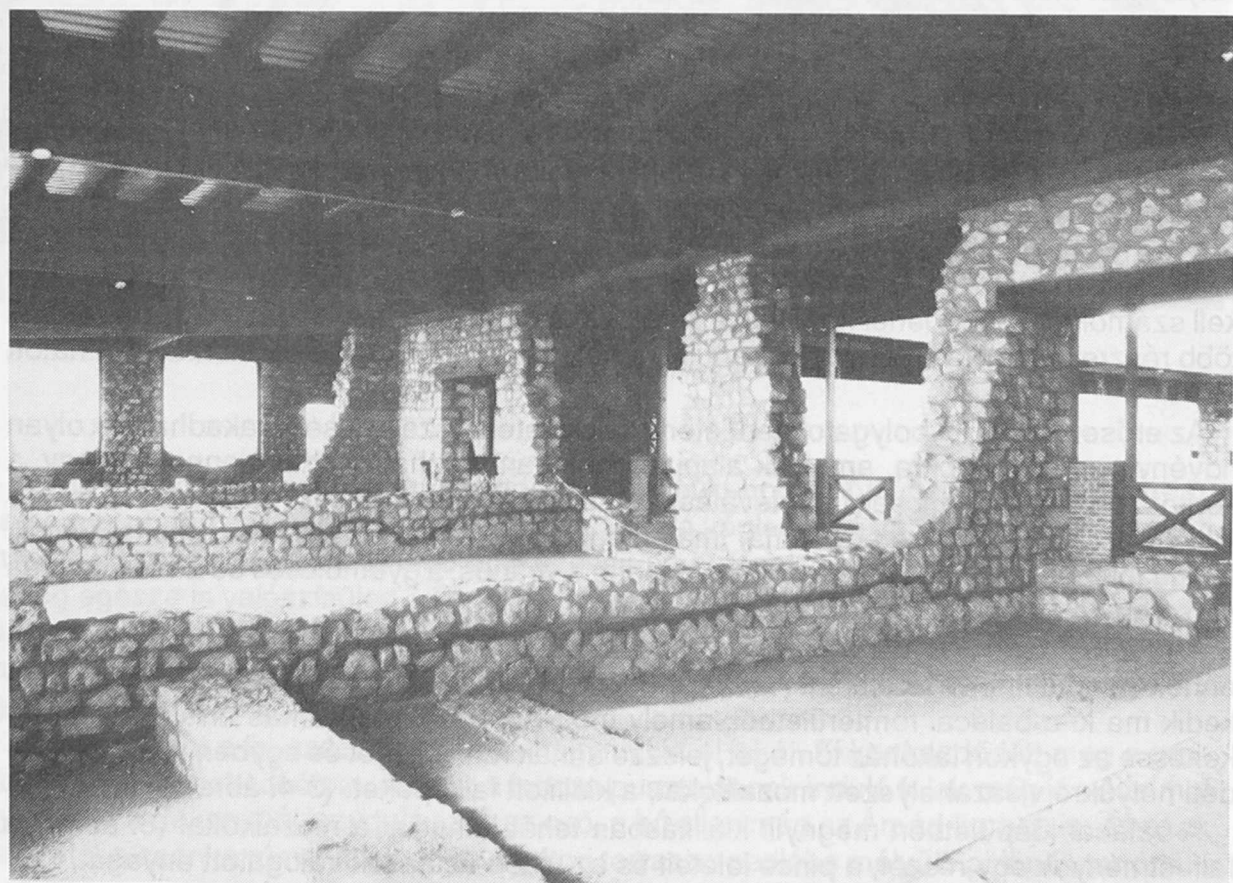
4. ábra
Belső részlet a lefedett főépületből

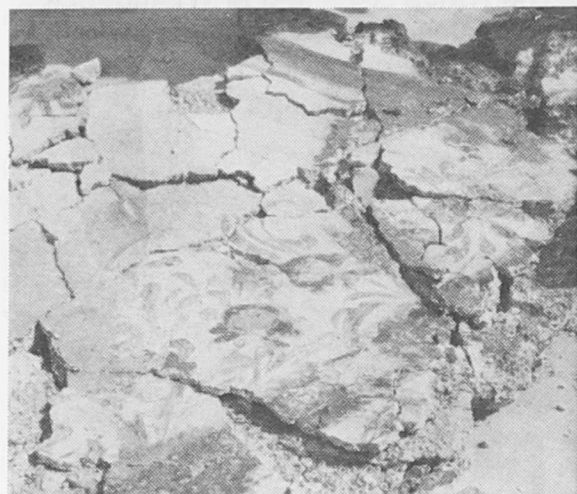
5. ábra
Falfestményrészlet
gránátalma virágokkal

kerettel zártak le. A balácai mozaikok leggyakrabban idézett díszítménye a 31. helyiség középemlékéje, amelyen gránátalma ágán fécánok helyezkednek el. Gránátalma bokor festett változatban a peristylum déli falának falképén is megjelenik. Itt azonban a gyümölcs helyett a virágzás, a kibontakozás állapotát szemlélhetjük. Abimbózó virágokat kontúrozott piros, sárgáspiros, néha kékekkel árnyalt színekkel festették meg. (5. ábra)

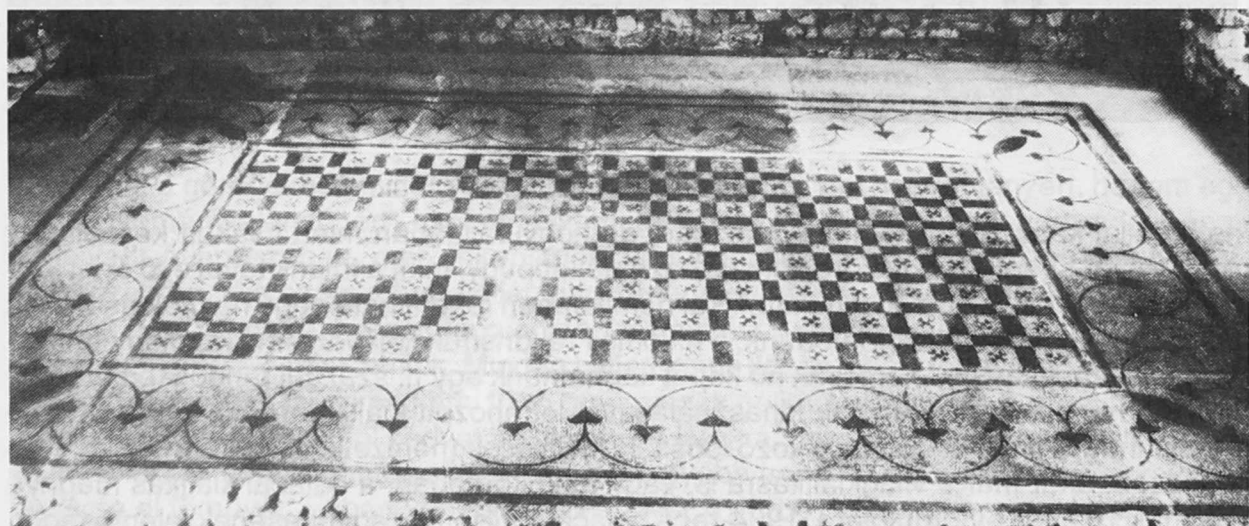
6. ábra
Mozaikpadló a főépületben

A balácai mozaikok főbb díszítő elemei háromszögekből, négyszögekből, körívekből állnak. E motívumok kombinációiból jöttek létre a fekete-fehér és a színes mezők, amelyeket sávos, kazettás, „futó kutya” motívumú, fonatos, vagy borostyánleveles (6. ábra)

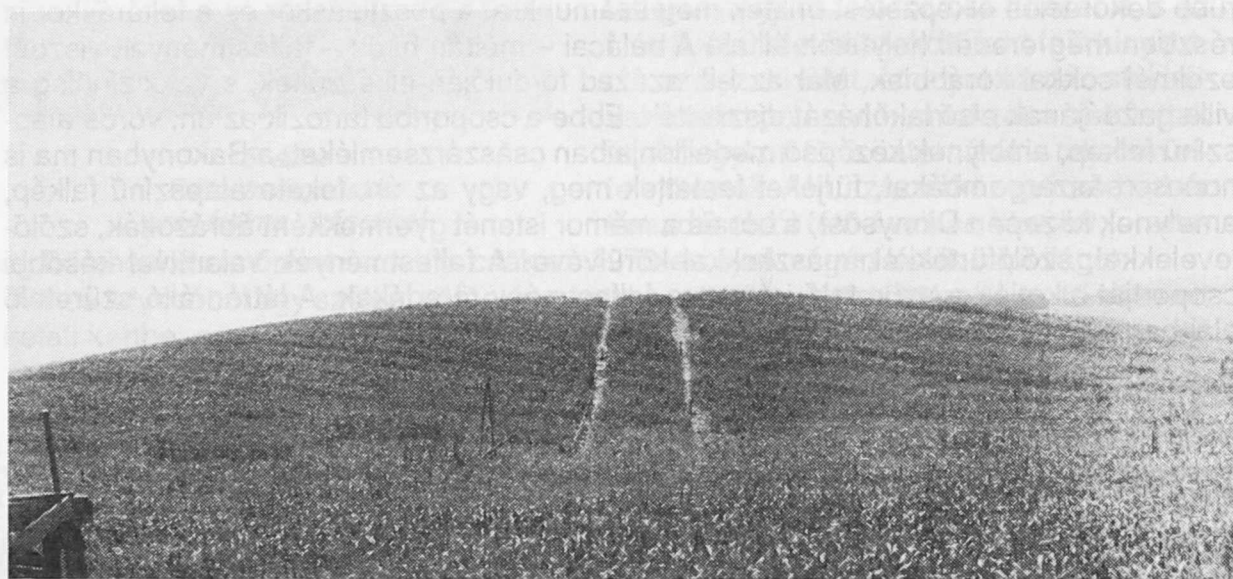
7. ábra
A halomsír feltárás előtt

nevében hordozta már a kirablás tényét. A korarómai temetkezési szokások speciális változatát képviselő halomsír (7. ábra) Balácán egy teljesen megbolygatott kettős sírkamrát rejtett, amelyet egy csaknem 40 m-es átmérőjű, díszesen kiképzett körítőfalba foglaltak. A falak körül talált apró, felíratos kőtöredékek azoknak a szétvert és a szomszédos falvak építkezéseihez elhurcolt sírköveknek, esetleg oltároknek lehettek a maradványai, amelyeket a mauzóleumszerű sírépítmény körül állítottak fel. A sírkamra, az ahhoz vezető folyosó, a vörös homokkövekkel borított lábazat, a halom mérete rangos, itáliai síremlékeket, a nagy császármauzóleumokat jól ismerő építetőre utal. A balácai halomsírnak környező országokban is szokatlan, páratlannak mondható megjelenése a valószínűsít-
