連続変位観測記録から見たフィリピン・マニラ首都圏にある マリキナ断層のクリープ性状

Continuous monitoring of the fault creeping on Marikina Valley fault system (MVFS), Metro Manila, Philippines

栗田 勝実¹⁾ 衣笠 善博²⁾
Rimando E. Rolly³⁾ Papiona L. Kathleen³⁾

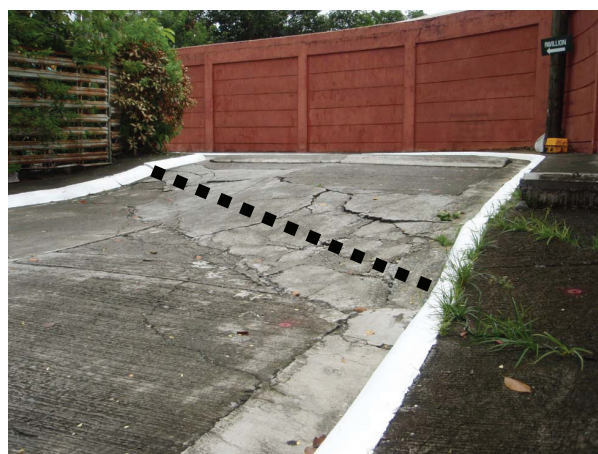
写真 1 断層クリープによる変位で生じた道路段差
点線：断層位置

フィリピンの首都であるマニラ首都圏は、面積 636km² に人口約 1,500 万人が居住しているフィリピン最大の都市である。そのため、高層ビル、高速道路や LRT (Light Rail Transit) などのインフラストラクチャーが現在も構築されて続けている。一方、この地域には南北を縦断する活断層 (マリキナ断層) が存在し、トレンチ調査の結果などからマグニチュード M6~7クラスの地震を引き起こすであろうと評価されている^{1),2)}。ゆえに、マニラ首都圏を対象とした地震防災に関する研究が急務な課題となっている。また、マニラ首都圏南部の同断層上では、大きな地震が起きていないにもかかわらず、時間の経過と共に①道路に段差が生じる ②ブロック塀や構造物にクラックが現れる ③家屋の柱が破壊し使用出来なくなる など、断層クリープにより生じた変位が原因と考えられる地盤変動で被害が起きており (写真 1)、地域の大きな問題の一つとなっている。このことは都市の安全を構築していくという視点に立てば重要な問題の一つと捉える必要があることから、同断層の性状を解明することが必要である。

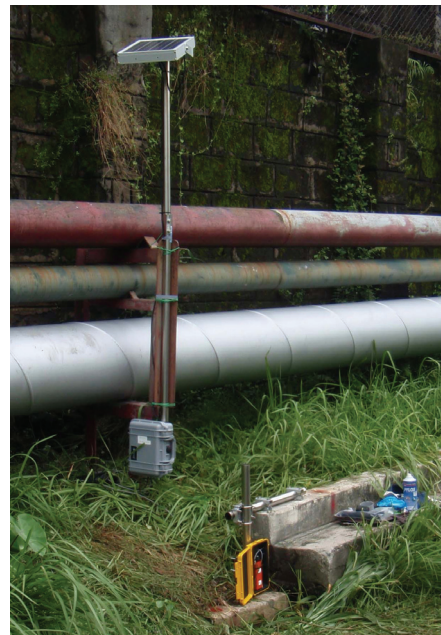
観測システムを写真 2 に示す。センサー部は、ひずみゲージ式変位計（東京測器研究所 SDP-50C）、および、温度センサー（TPT-100）で構成し、それらを防水ケースに入れモジュール化してある。これをステンレスパイプに取り付け断層境界上に設置した。また、雨量を計測するために雨量計（Davis 7852M-L10）を近傍に併設した。これらから送られてくる信号をデータロガー（CAMPELL CR-510）へ入力し、2 時間または 3 時間のサンプリング間隔で収録している。なお、観測地点では商用電源の利用が困難なことから、ソーラーパネルで発電した電力を鉛蓄電池に充電しながら観測システムへ供給・運用する形態を採用した。

写真 2 観測システム
