19. yüzyıl Kayseri kiliseleri için koruma önerileri

Şeyda GÜNGÖR AÇIKGÖZ*, Zeynep AHUNBAY

Conservation proposals for the 19th century churches in Kayseri

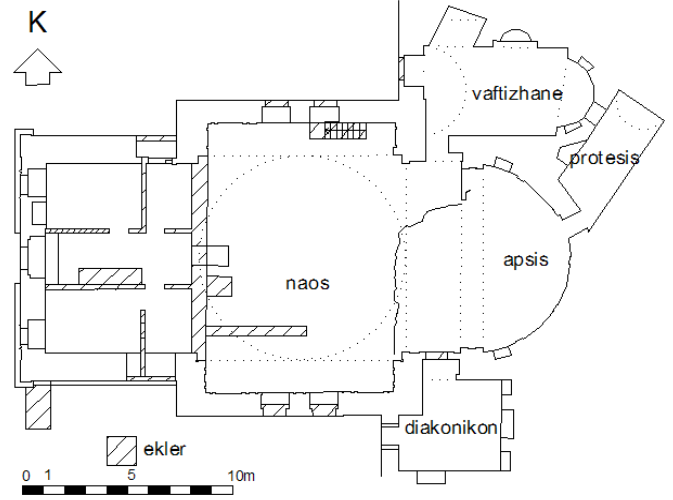
Şekil 1. Efkere Surp Stepanos Kilisesi zemin kat planı (Ş. Güngör Açıkgöz)

Endürlük Agia Triada (Şekil 7) ve İncesu Agios Dimitrios kiliselerinde ise narteksler naosu "u" biçiminde sarmaktadır. Vekse ve Talas Panagia (Şekil 2), Efkere Surp Stepanos (Şekil 1) ve Kiçikapı Surp Asdvadzadzin kiliselerinin narteksleri kapalıdır.

19. yüzyılın sonlarına doğru, Kayseri kiliselerinde yerel üslupların azaldığı ve yapıların Batılı karaktere büründüğü izlenmektedir. Bu gelişim en olgun halini, gerek bölge tipolojisinden farklı olarak haç planları, gerekse klasik canlandırmaların ağırlıklı olduğu cepheleriyle Efkere Surp Stepanos (Şekil 1, 17) ve Talas Panagia (Şekil 2, 18) kiliselerinde kazanır⁵. Kent mimarisinin Batılılaşma sürecinde, bu iki kilisenin, cepheleriyle açıkça sergiledikleri sıçramaya karşın, Kayseri kiliselerini, bezemenin içte yoğunlaştığı, dışı sade yapılar olarak tanımlamak yine de daha doğru olacaktır. Bu noktada, Tavlusun Surp Toros (Şekil 21) ve Tomarza Boğos Bedros Kiliseleri iç ve dış karşıtlığını en belirgin biçimde açığa vuran örneklerdir.

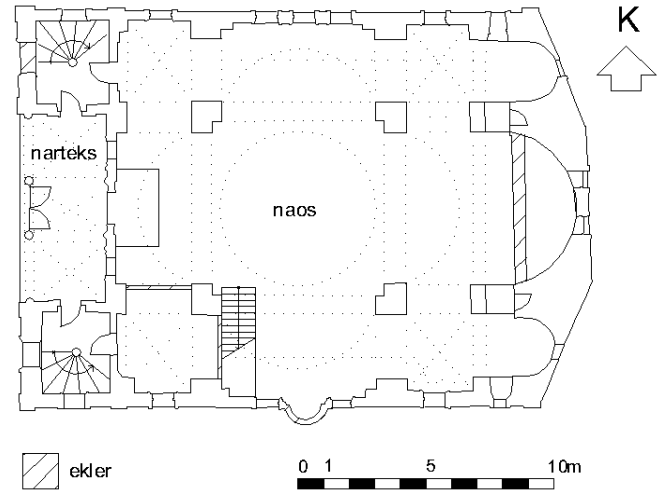
Şekil 2. Talas Panagia Kilisesi zemin kat planı (Ş. Güngör Açıkgöz)

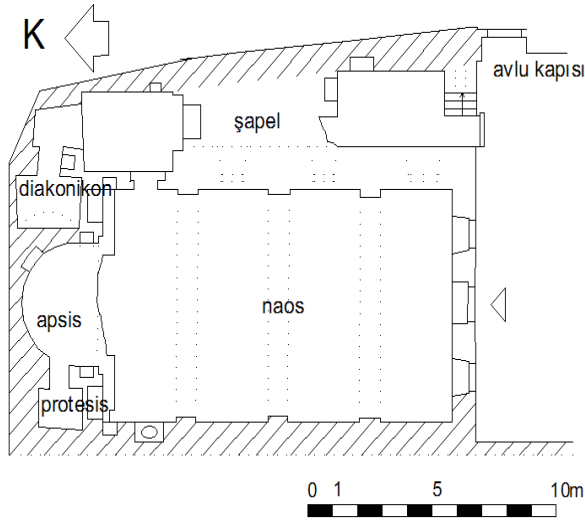
Tavlusun Surp Toros (Şekil 4) ve Pınarbaşı kiliseleri ise, İstanbul Ermeni kiliselerinin çoğunda görülen tek nefli ve beşik tonozlu şemanın Kayseri'deki iki örneğidir. Kayseri gibi, üç nefli bazilikal planlı kiliselerin çoğunlukta olduğu Niğde'de de Tırhan Makrina Kilisesi tek nefli plana örnektir. Darsiyak'taki ismi belirlemeyen kilise (Şekil 5) ise, enine dikdörtgen planı ve duvar ayakları ile tanımlanan nefleri ile tümüyle ünik bir örnektir.

Şekil 4. Tavlusun Surp Toros Kilisesi
(Ş. Güngör Açıkgöz)

Surp Krikor Lusavoriç, Everek Surp Toros (Şekil 8) kiliselerinde, galerinin altında kalan bölüm narteks işlevini görmektedir. Galerileri bugüne ulaşamayan Tavlusun Surp Toros (Şekil 4), Darsiyak (Şekil 5), Reşadiye Panagia ve Kavaklı Köyü kiliselerinde de girişler benzer planlanmış olmalıdır. Everek Surp Toros (Şekil 8), merkezde Surp Krikor Lusavoriç ve Kiçikapı Surp Asdvadzadzin kiliselerinin (Şekil 9) girişleri ise portiklidir. Tavlusun Agios Basileos Kilisesi'nin (Şekil 10) kuzey girişindeki portik ise, Kayseri için sıra dışı bir uygulama olmakla birlikte, Niğde Küçükköy Kilisesi'nde de örneği görülmektedir.

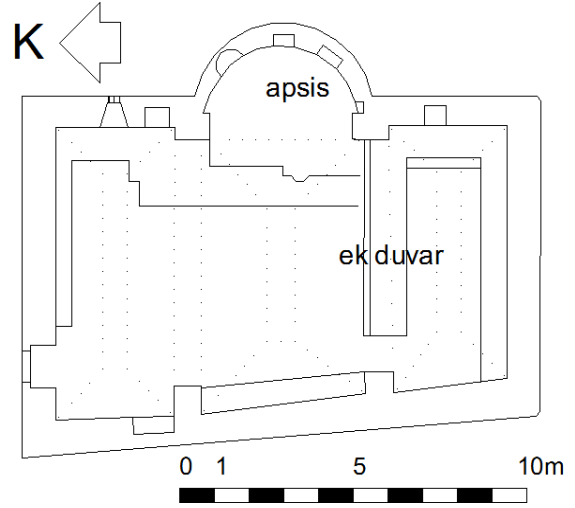
Şekil 5. Darsiyak- Kilise(Ş. Güngör Açıkgöz)

Örtü sistemi-19. yüzyıl Kayseri kiliselerinin çoğunda, yan nefler beşik tonoz, orta nefin bemanın önündeki birimi kubbe ile örtülmüştür. Darsiyak Kilisesi (Şekil 5) tamamen, Talas Taksiarhis ve Zincidere Manastır Kiliselerinde ise yan nefler aynalı tonoz örtülüdür. Bütünlükleri fazla bozulmadan bugüne ulaşan kiliseler (Şekil 16) ve mevcut olmayan kiliselerin eski fotoğrafları, kubbelerin çoğunun yüksek kasnaklı olduğunu göstermektedir⁴.

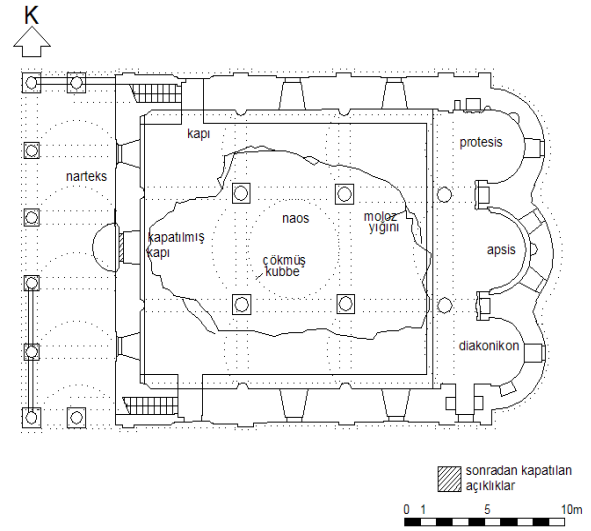
Giriş düzeni-Kayseri kiliselerinin girişlerinde genellikle, dikdörtgen planlı narteksler yer almaktadır (Şekil 6).

Şekil 6. Yanartaş Manastır Kilisesi zemin kat planı (Ş. Güngör Açıkgöz)

Doğu duvarının biçimlenişi- Kayseri kiliselerinde, apsis çoğunlukla dışa taşırılmıştır. Yanartaş Manastır Kilisesi (Şekil 6, 11) ve Endürlük Agia Triada (Şekil 7) Kilisesi'nde yan apsisler de dairesel duvarlarla dışa yansıtılmıştır² Agios Basileos Kilisesi'nin (Şekil 12) içte yarım daire, dışta beş kenarlı apsisi, bugüne ulaşanlar içinde, çokgen planlı olan tek örnektir. Germir Panagia, Surp Asdvadzadzin, Everek Surp Toros, Zincidere Agios İoannis Prodromos kiliselerinde ise doğu duvarı düzdür.

Agios Dimitrios kiliselerinde ise yarım kuşatan “u” biçimli galeriler bulunmaktadır³. Merdivenlerin konumu çeşitlilik göstermekle birlikte, daha çok girişe yakındır. Yan duvar cidarları arasına yerleştirilen merdivenlerle galeriye ulaşılan; Yanartaş (Şekil 6, 14), Agia Triada (Şekil 7), Agios Prokopios, Germir Panagia ve Everek Surp Toros (Şekil 8) kiliseleri, bu özellikleri dolayısıyla Diyarbakır Katolik Surp Sargis Kilisesi ve Niğde-Konaklı ve Nevşehir-Derinkuyu Başmelekler Kiliselerine benzemektedir. Tavlusun Surp Toros, merkez-Surp Asdvadzadin ve Surp Krikor Lusavoriç (Şekil 15), Efker Surp Stepanos kiliselerinde ise, İstanbul Ermeni kiliselerinde örneklerine sıkça rastlandığı gibi; galeriye dışarıdan ulaşılmaktadır.

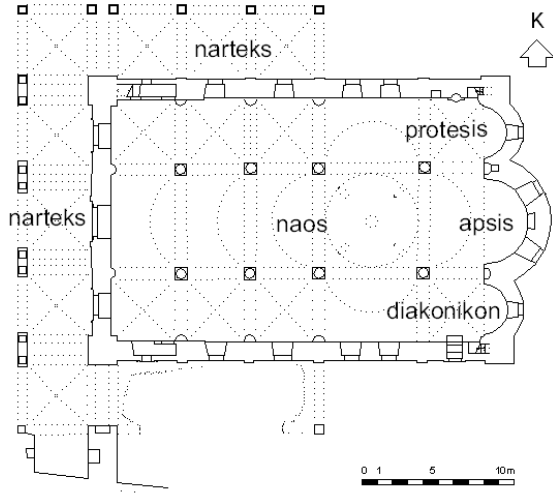
Şekil 7. Endürlük Agia Triada Kilisesi
(Ş. Güngör Açıkgöz)

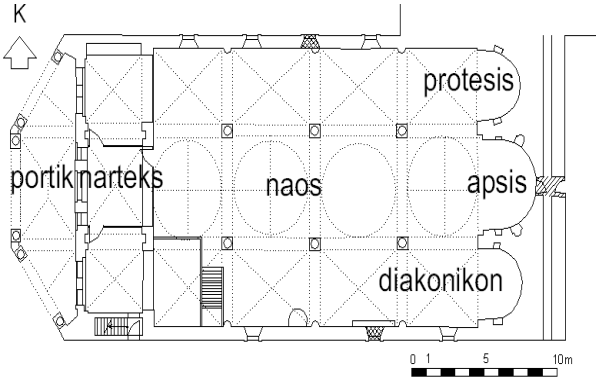
Şekil 8. Everek Surp Toros Kilisesi zemin kat planı
(Ş. Güngör Açıkgöz)

Agia Triada ve Talas Taksiarhis kiliseleri ise basık kubbeleriyle diğer kiliselerden ayrılmaktadır. Everek Surp Toros (Şekil 8) ve merkez-Surp Krikor Lusavoriç kiliseleri, orta nefi kubbelerle örten sistemleriyle dikkat çekmekte, Surp Krikor Lusavoriç Kilisesi, ana kubbenin dört tarafındaki kubbeleriyle, bölgenin kilise örtü tipolojisini çeşitlendirmektedir.

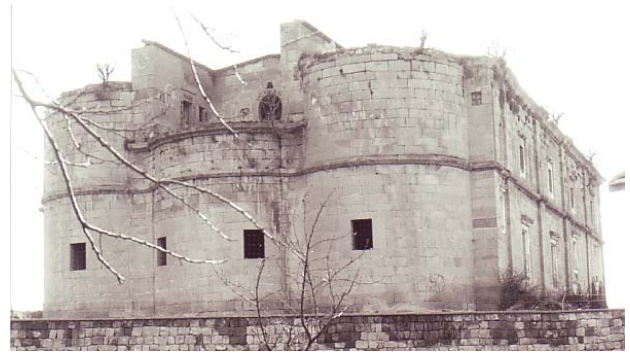
Şekil 11. Yanartaş Manastır Kilisesi
(Ş. Güngör Açıkgöz)

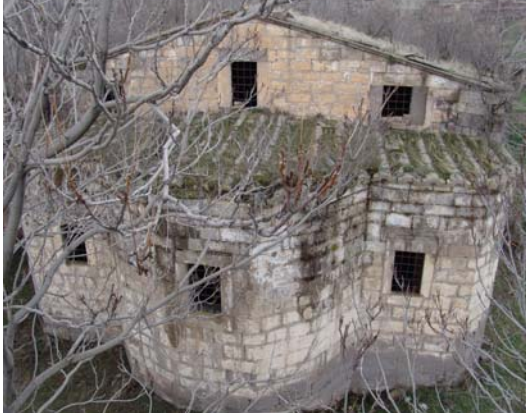
Şekil 12. Tavlusun Agios Basileos Kilisesi
(Ş. Güngör Açıkgöz)

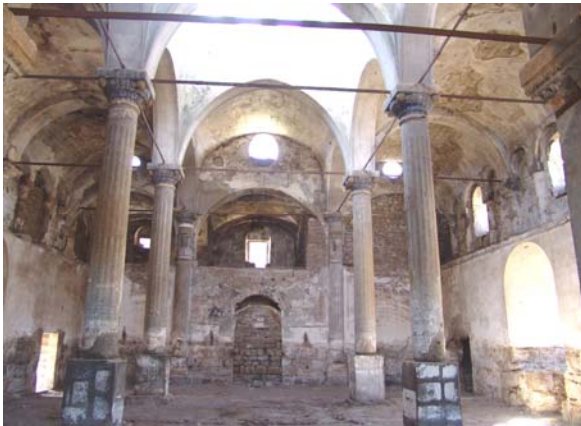
Üst kat- Kayseri kiliselerinde galeriler genellikle narteks üzerinde ve dikdörtgen planlıdır. Talas ve Germir Panagia (Şekil 13) ile Yanartaş Kilisesi'nde (Şekil 14) naosu tamamen saran, Agia Triada ve -izlerden anlaşıldığı üzere İncesu

Şekil 13. Germir Panagia Kilisesi
(Ş. Güngör Açıkgöz)

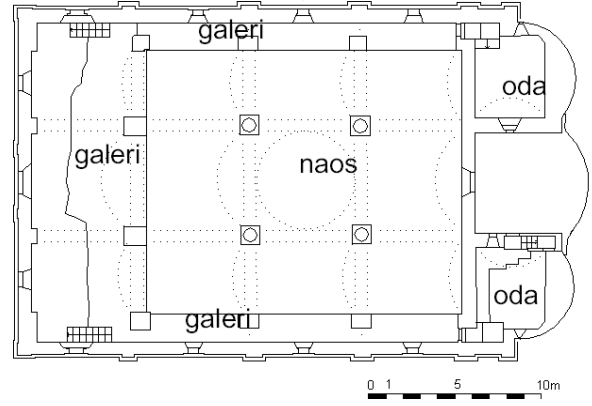
Şekil 14. Yanartaş Manastır Kilisesi
(Ş. Güngör Açıkgöz)

Erken dönem Suriye kiliselerinde “üst kat köşe odaları” olarak adlandırılan mekânların (Teteriatnikov, 1988) benzerlerinin Yanartaş (Şekil 14), Endürlük, Germir Panagia ve Talas Panagia kiliselerinde görülmesi bölgedeki kilise tipolojisinin gelişimi açısından dikkat çekicidir.

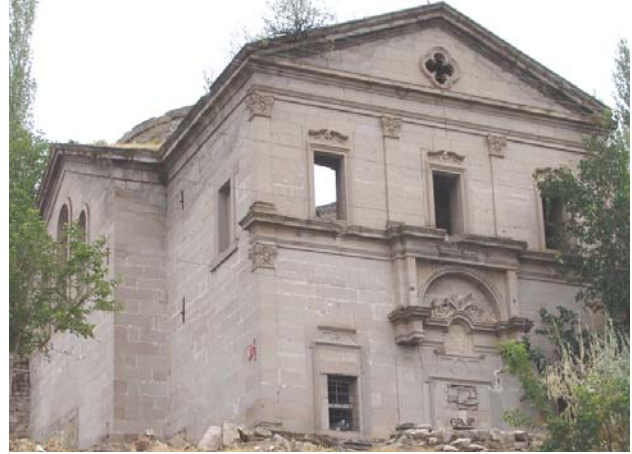
Kayseri kiliseleri; tek ya da iki katlı, yalın cephe düzenlerine sahiptir. İki katlı cephelerde, katlar arasındaki ayırım genellikle bir silme ile vurgulanmıştır. Batı cepheleri genellikle, altta üç ya da beş açıklıklı narteks ve üzerindeki üçgen alın duvarıyla biten galeriden oluşmaktadır. Surp Asdvadzadzin (Şekil 9), Surp Krikor Lusavoriç ve Everek Surp Toros kiliseleri'nin ön yüzleri, taşıdıkları Batı etkisini portikle yansıtmaktadır. Kayseri kiliseleri içinde 19. yüzyıl Batı üslubunun en belirgin görüldüğü yapılar, Efkere Surp Stepanos (Şekil 17) ve Talas Panagia (Şekil 18) kiliseleridir.

Şekil 17. Efkere Surp Stepanos Kilisesi
(Ş. Güngör Açıkgöz)

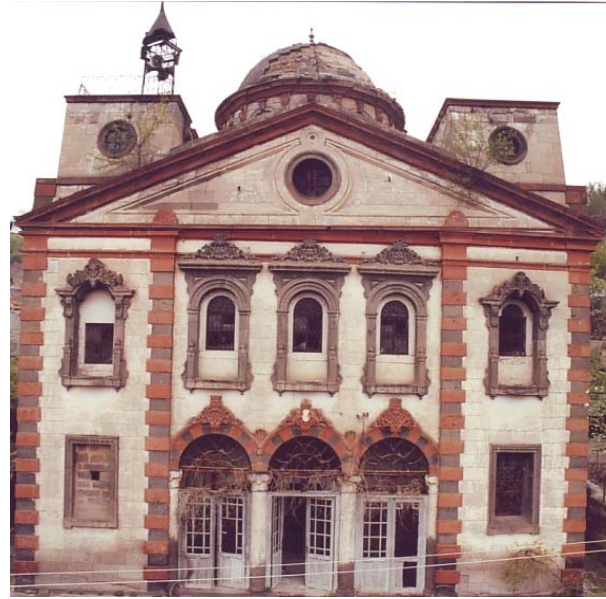
Şekil 18. Talas Panagia Kilisesi
(Ş. Güngör Açıkgöz)

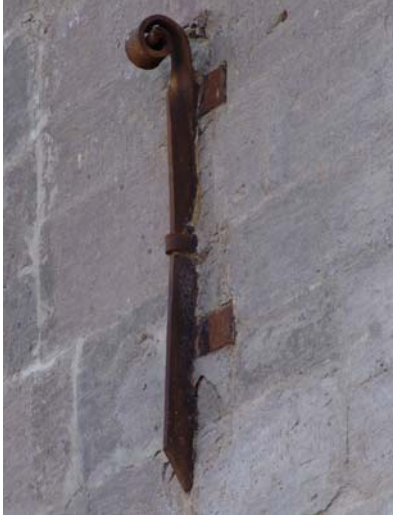
rinde taş sütunlardır. Yapılar, taş levhalarla kaplanan beşik ya da kırma çatı ile örtülmüştür. Kemer açılmalarını önlemek üzere demir gergiler kullanılmıştır. Merkezdeki Surp Asdvadzadzin ve Tavlusun'daki kiliseler dışında tüm kiliselerin cephelerinde kılıçlar görülmektedir (Şekil 19). Hemen hepsinde bulunan lokmalı pencere parmaklıkları, kandil halkaları ve kimi kiliselerde görülebilen onarım kuşakları (Şekil 20), kenet, zıvana gibi bağlantı öğeleri demirin kullanım alanlarıdır. Çoğu kilisede; galeri korkulukları, merdivenler ve pencere altına kadar yükselen duvar kaplamaları, bugüne izlerini bırakan ahşap öğelerdir. Tavlusun Surp Toros Kilisesi (Şekil 21) ve Muncusun'daki apsis kalıntısı, apsis yarım kubbesinde akustik küplerinin görülebildiği örnekler olarak önem taşır.

Şekil 19. Everek Surp Toros Kilisesi'nden kılıç örneği(Ş. Güngör Açıkgöz)

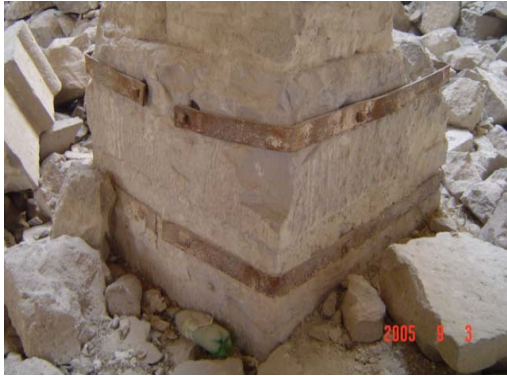
Şekil 20. Yanartaş Manastır Kilisesi'nde onarım kuşakları (Ş. Güngör Açıkgöz)

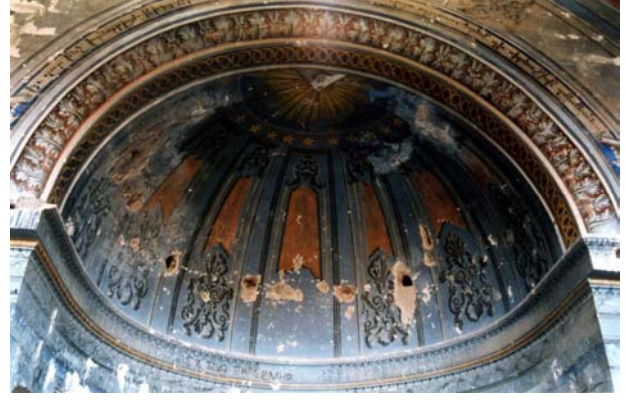
Şekil 21. Tavlusun Surp Toros Kilisesi, apsis bezemesi ve akustik küpleri (Ş. Güngör Açıkgöz)
