IMPLEMENTASI MANAJEMEN MUTU PADA INDUSTRI PENANGKAPAN IKAN

Implementation of Quality Management on Fishing Industry

Tri Wiji Nurani^{1*}, Sugeng Hari Wisudo¹, Mohammad Imron¹

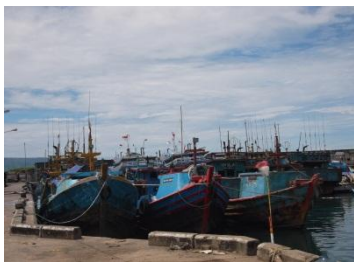
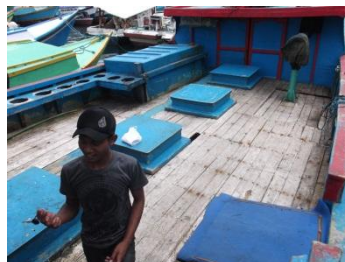
Gambar 2 Kondisi persyaratan umum kapal longline di PPN Palabuhanratu

(a) kapal

(b) kondisi dek kapal

(c) bak penampung air

utama operasi penangkapan adalah produk *fresh* tuna untuk tujuan ekspor (Nurani *et al.* 1998; 2008; 2010; 2011). Secara umum desain dan konstruksi kapal *longline* sudah memenuhi ketentuan Kepmen No.01/Men/2007. Ruang kapal *longline* terbagi dua yaitu ruangan di atas dek kapal dan dibawah dek. Ruang di atas dek yaitu ruang untuk penanganan dan ruang pembekuan terletak di bagian haluan; ruang nahkoda dan ABK kapal terdapat di bagian tengah; dan di bagian buritan ruang dapur dan toilet. Ruang di bawah dek digunakan untuk palka ikan di bagian haluan dan ruang mesin di bagian buritan. Terlihat bahwa, ruang penanganan dan penyimpanan ikan sudah didesain untuk terhindar dari bahaya kontaminasi dari air kotor, limbah, asap, minyak, oli, lemak dan bahan lainnya. Permukaan untuk penanganan ikan terbuat dari bahan yang tidak bersifat korosif, halus dan mudah dibersihkan, yaitu berupa karpet plastik.

Peralatan penanganan ikan terbuat dari bahan *stainlesssteel*. Tersedia bak penampung air yang diletakkan di lokasi yang terhindar dari bahaya kontaminasi, yaitu berada di dek bagian kiri kapal. Namun semua persyaratan tersebut terkadang tidak semua terpenuhi dengan baik, sehingga kemungkinan bahaya kontaminasi produk masih dapat terjadi. Contohnya adalah tidak semua permukaan yang kontak dengan produk tertutup karpet, tidak hi-

gienis dan tidak terjaga dengan baik, hal ini terlihat ada beberapa permukaan yang berlumut.

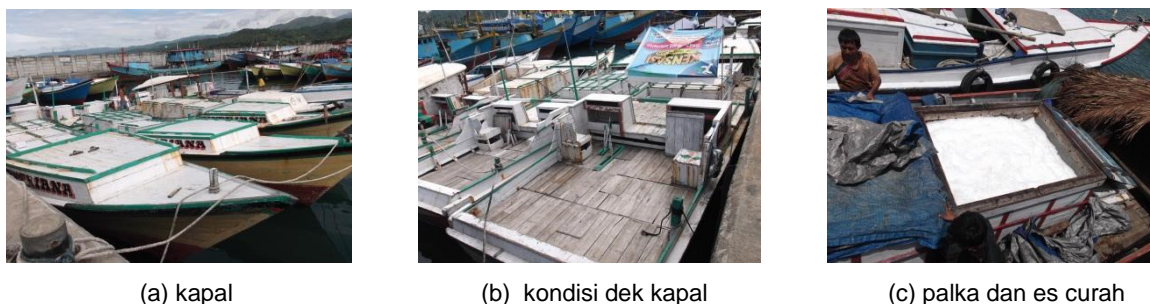
Gambar 3 Kondisi persyaratan umum kapal pancing tonda di PPN Palabuhanratu

(a) kapal

(b) kondisi dek kapal

(c) palka dan es curah

Kapal pancing tonda yang ada di PPN Palabuhanratu berukuran 5-10 GT, terbuat dari material kayu. Konstruksi tata ruang kapal yaitu ruang kemudi terletak di bagian buritan, ruang mesin berada di bagian tengah, ruang ABK berada di atas ruang mesin. Palka ikan terletak di bagian haluan kapal berjumlah 3 buah. Tata ruang kapal sudah didesain untuk menghindarkan produk dari bahaya kontaminasi. Tujuan utama penangkapan adalah ikan tuna yang ditujukan untuk ekspor, namun mutu ikan yang dihasilkan sebagian besar tidak memenuhi syarat ekspor dalam bentuk utuh. Ketentuan persyaratan umum kapal penangkap ikan sudah diimplementasikan di kapal tonda, hanya saja keterbatasan ruang yang ada menyebabkan ketentuan-ketentuan tersebut tidak dapat diimplementasikan dengan baik.

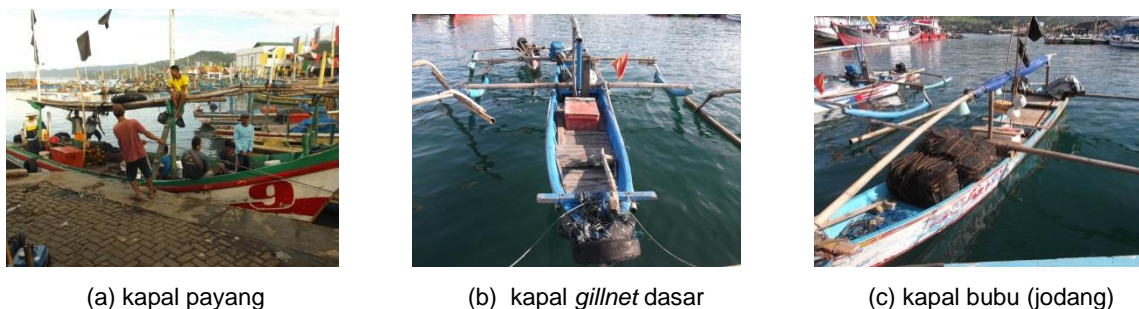
Gambar 4 Beberapa jenis kapal yang ada di PPN Palabuhanratu

(a) kapal payang

(b) kapal *gillnet* dasar

(c) kapal bubu (jodang)

Hasil observasi terhadap implementasi persyaratan umum kapal penangkap ikan sebagaimana tercantum dalam Kepmen No.01/MEN/2007, baru diimplementasikan pada kapal berukuran sedang dan besar yaitu pancing tonda dan *longline* (Gambar 2 dan 3). Adapun jenis kapal berukuran kecil belum mengimplementasikannya (Gambar 4). Pemenuhan persyaratan seperti terlihat pada (Tabel 2).
