*Brazilian Journal of Applied Technology for Agricultural Science, Guarapuava-PR, v.10, n.2 p.89-95, 2017***Scientific Paper****Perda na colheita de soja por duas colhedoras depreciadas****Resumo**Francisco Faggion<sup>1</sup>  
Diego Figueiredo Melara<sup>1</sup>  
Tiago Pereira da Silva Correia<sup>1</sup>  
Everaldo Anastácio Pereira<sup>3</sup>

**Abstract****Lost in harvester soybean by two depreciated combines**

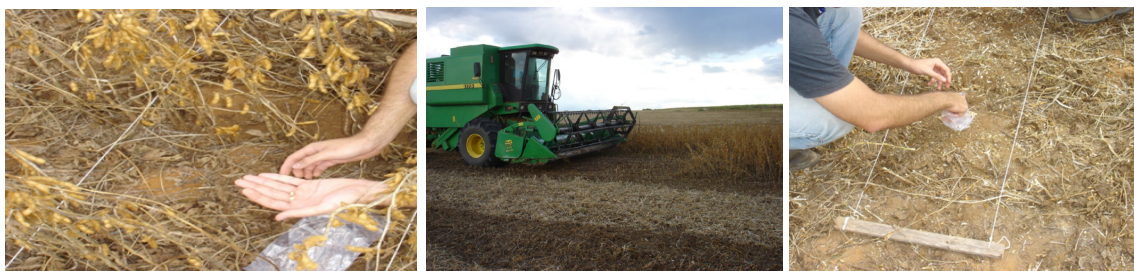
**Figura 1.** Coleta de grãos perdidos, a) pré-colheita, b) plataforma de corte e c) total.

O trabalho de coleta dos grãos perdidos foi feito em parcelas com 2m<sup>2</sup>, com dimensões variáveis de acordo com a largura de corte de cada plataforma segundo metodologia proposta por Mesquita et al. (1998), com quatro repetições em cada momento de colheita estudado. As perdas foram medidas pelos métodos gravimétrico e volumétrico. Foram feitas

A Figura 1a mostra a coleta para a determinação da perda em pré-colheita, a 1b na plataforma de corte e a 1c a total, após a passagem da máquina.
