Informes de la Construcción  
Vol. 64, Nº EXTRA, 141-151,  
diciembre 2012  
ISSN: 0020-0883  
eISSN: 1988-3234  
doi: 10.3989/ic.11.052

# Reparación de revocos de morteros. Nuevos documentos normativos de AENOR

## *Mortar rendering repair. New AENOR standard documents*

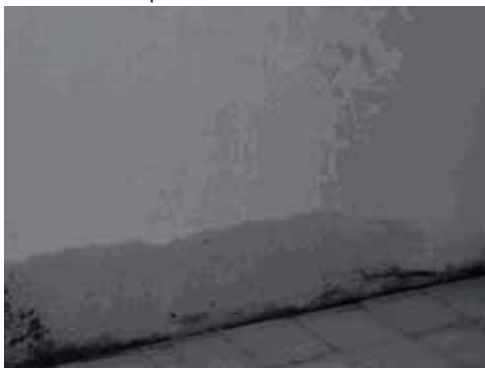
1

1. Lesión producida por capilaridad del agua por falta de elementos separadores entre la fachada y la acera.

- **Por capilaridad:** Son las ocasionadas por la falta de elementos separadores constructivos en los encuentros de fachadas con terreno o aceras.
- **Por filtración:** Son debidas a la absorción del agua de lluvia a través de la junta estructural, por fisuras o cualquier otro elemento de fachada.
- **Por condensación:** Son debidas a la falta de aislamiento.
- **Por accidente:** Se originan por el mal funcionamiento de elementos estructurales y accesorios en fachada. También pueden deberse a agresiones mecánicas de distintas procedencias.

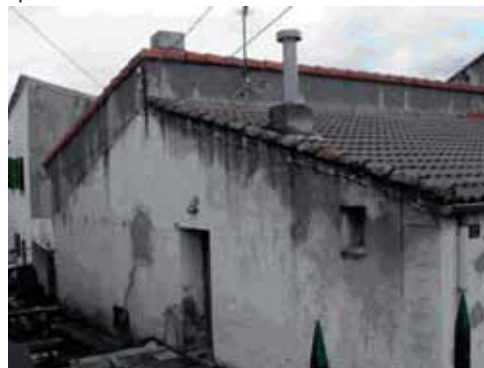
2

2. Lesión debida a la filtración de agua de lluvia procedente del tejado.

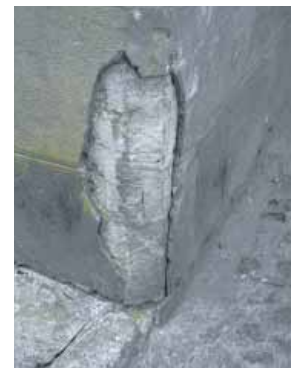
3

3. Lesión originada por un accidente. Agresión en la parte baja de la esquina de la fachada con desprendimiento de mortero.

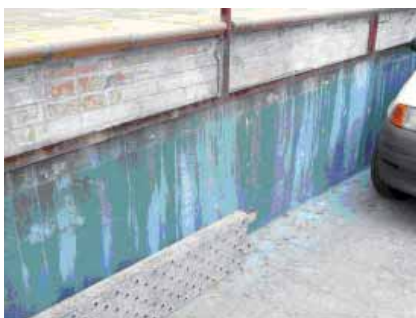
4

4. Lesión debida al depósito agua de lluvia que se infiltra en la fachada a través de un elemento saliente.

- **Por depósito:** Depósito por gravedad o por efectos foréticos debidos a escorrentías de aguas provenientes generalmente de la lluvia y que penetra en la fachada por los goterones u otros elementos salientes de la fachada.

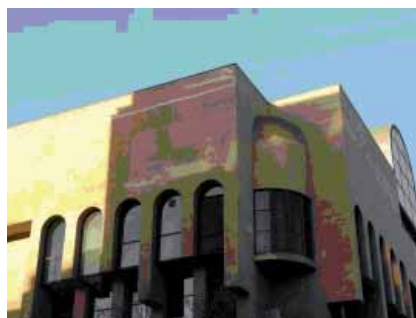
5

5. Lesión por lavado diferencial. Manifestación de chorretones debidos al agua de lluvia incontrolada.

- **Por lavado diferencial:** Se manifiestan por la aparición de chorretones al concentrarse la escorrentía del agua de lluvia sin control en una serie de puntos.

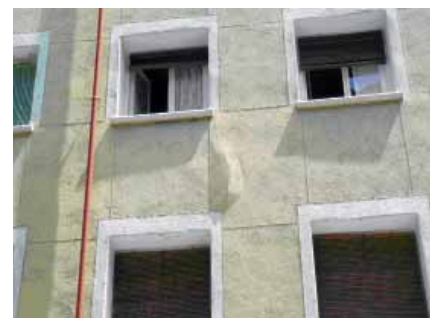
6

6. Lesión por alteración y pérdida de masa de la superficie. Fachada de un edificio en el que aprecia el bufado del mortero.

- **Por alteración y pérdida de masa de la superficie:** Son debidas a la penetración del agua por los poros o fisuras de los materiales y su posterior congelación debido a las bajas temperaturas del invierno, lo que provoca un aumento del volumen. Estas alteraciones también pueden deberse a la condensación intersticial del vapor de agua del soporte, lo cual puede producir el bufado del mortero y su posterior desprendimiento.

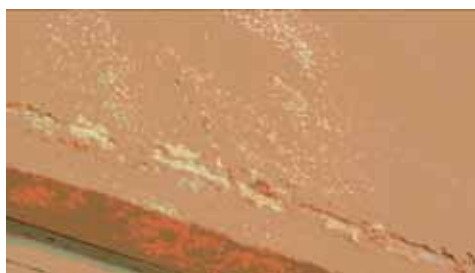
7

7. Lesión producida por una fisura detectada en la parte baja de la fachada del edificio debida al distinto comportamiento de los elementos que componen el edificio.

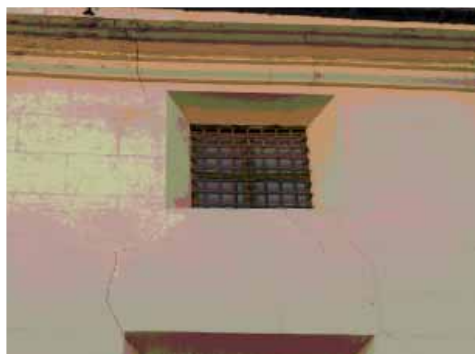
8

8. Fisura producida por un proceso de adaptación del edificio.

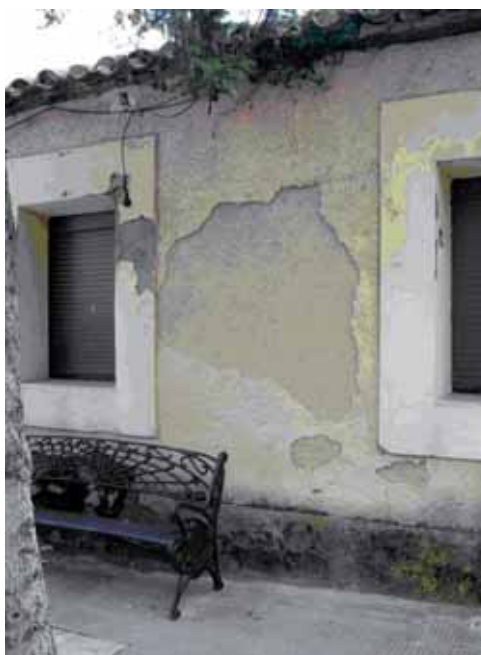
9

9. Lesión producida por el desprendimiento de una parte del mortero de la fachada.

- **Por desprendimiento:** Son producidas por la falta de adherencia del mortero sobre el soporte, debido al enfrentamiento de fuerzas o a cualquiera de las lesiones anteriormente estudiadas. Su origen puede deberse a movimientos elásticos de la estructura, a la dilatación-contracción del acabado, a la presencia de humedad o a la corrosión de elementos metálicos.
