# BAB I

### 1.1. Latar Belakang

Penelitian ini dimaksudkan untuk mengetahui perilaku dan pengaruh dinding bata terhadap ketahanan lateral struktur bangunan, dalam hal ini struktur beton bertulang akibat pembebanan lateral yaitu

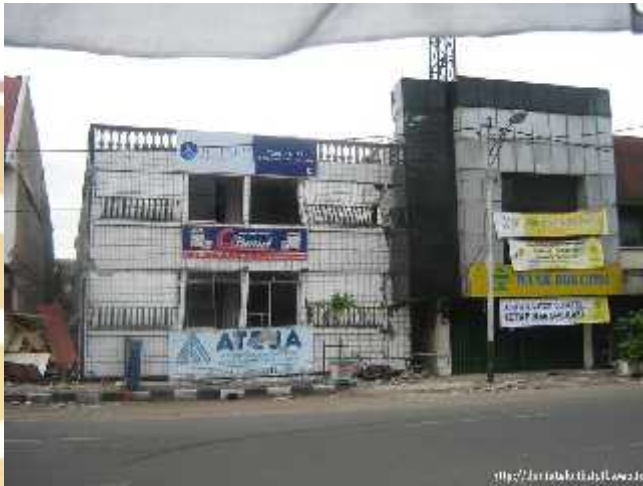
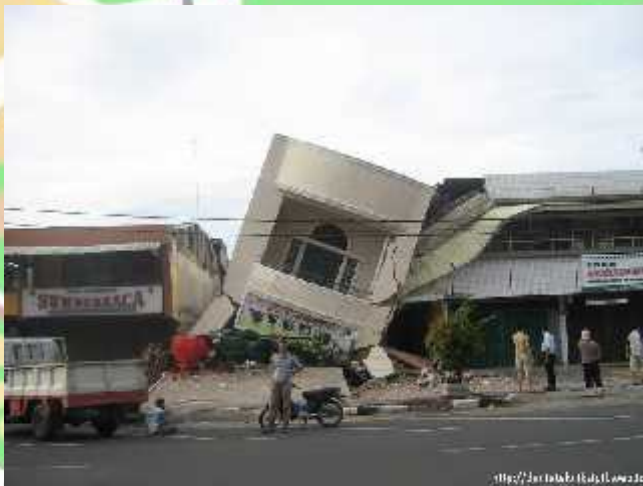
**Gambar 1.1** adalah keruntuhan bangunan yang diakibatkan oleh gempa bumi tahun 2009 yang terjadi di kota Padang.

**Gambar 1.1 Kegagalan Struktur Bangunan Gedung Pasca Gempa**

Gempa pada tahun 2009 yang berpusat di barat daya Kota Pariaman dengan kekuatan 7,6 SR memberikan dampak yang sangat parah dirasakan di Sumatera Barat dan di Kota Padang pada khususnya. Menurut data yang dikeluarkan oleh Badan Penanggulangan Bencana Nasional banyaknya korban tewas mencapai angka 6.234 orang dimana mayoritas korban disebabkan karena tertimpa keruntuhan bangunan gedung. Salah satu penyebab keruntuhan gedung di kota Padang adalah tidak diperhitungkannya pengaruh dinding bata pada perencanaan struktur bangunan gedung.

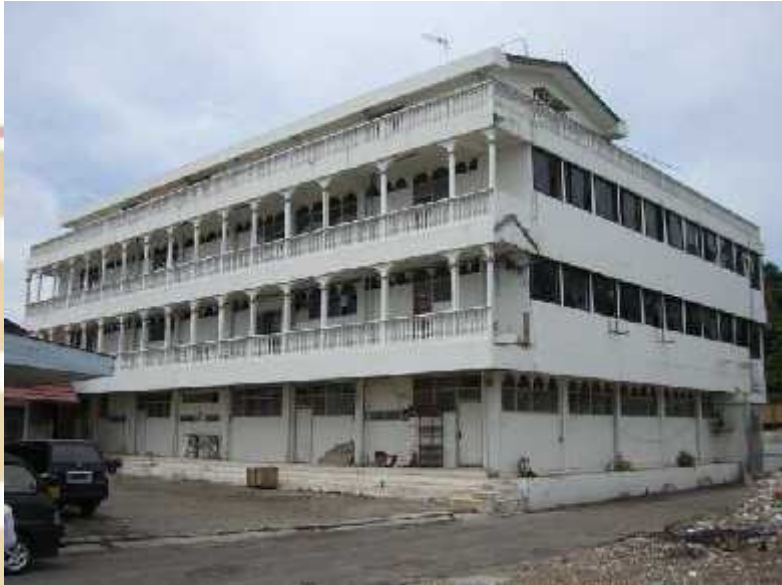
**Gambar 1.2 Bangunan yang Bertahan Akibat Gempa Sumatera Barat**

Hasil pengamatan pasca gempa bumi di Sumatera Barat tahun 2007, yang dilakukan Maidiawati dan Sanada (2008) memberikan gambaran tentang kelebihan dan kekurangan bata merah sebagai dinding pengisi pada struktur beton bertulang, kekurangan yang dimaksud adalah terjadinya beberapa pengaruh yang tidak diinginkan berupa efek kolom pendek, efek *soft story*, torsi, dan keruntuhan dinding dalam arah *out of plane* (Tanjung, J dan Maidiawati, 2015). Akan tetapi, pada banyak kasus gempa sedang maksimal hingga skala VII MMI adanya dinding bata memberikan kontribusi yang signifikan terhadap ketahanan struktur bangunan beton bertulang dalam menerima beban lateral seperti beban gempa, walaupun struktur bangunan tersebut tidak direncanakan dan didetilkkan untuk dapat menerima beban gempa. Sementara itu, struktur bangunan yang identik dengan bangunan tersebut tetapi tidak menggunakan dinding bata sebagai komponen pengisinya mengalami keruntuhan (Maidiawati dan Sanada, 2011). Salah satu bangunan yang bertahan pasca gempa bumi di Sumatera Barat terlihat pada **Gambar 2.2**
