Comunidade Negra Rural Quilombola Porto Dom João: a Habitação no Contexto do Conflito por Terra

Resumo

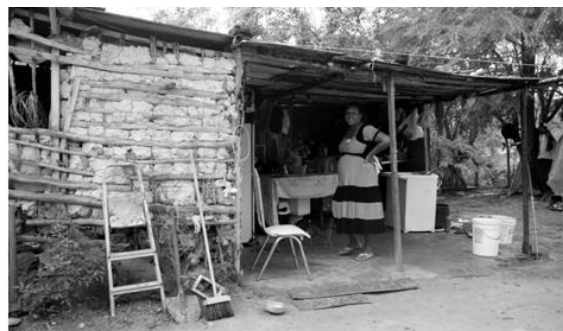
Foto 1: Habitação com Função Mista.

As unidades habitacionais da comunidade demandam de funções mistas, que acomodem a moradia e deem suporte às atividades de subsistência. Como exemplo, aonde existe a nucleação de casas é comum que algumas delas se adaptem para o uso múltiplo de moradia e pequeno comércio. Em Porto Dom João existem três restaurantes especializados em frutos do mar, conforme mostra a Foto 1.

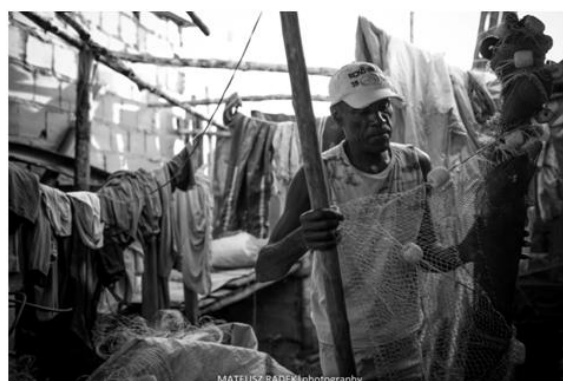
Foto 2: Habitação de Pescador.

Como a comunidade quilombola tem na atividade de pesca e mariscagem sua maior fonte de renda, a implantação das casas é próxima ao rio D. João, normalmente com larguras pequenas e com poucos recuos laterais (cerca de dois metros). A ideia é aproveitar ao máximo a linearidade da costa oferecedora do recurso hídrico. Além disso, as casas demandam espaços de apoio para as

atividades de mariscagem e, de um local para guardar os apetrechos da pesca e da embarcação, conforme ilustra a Foto 2. Por isso, o acesso ao rio, ao mangue e ao mar é extremamente importante e estratégico para este grupo social.

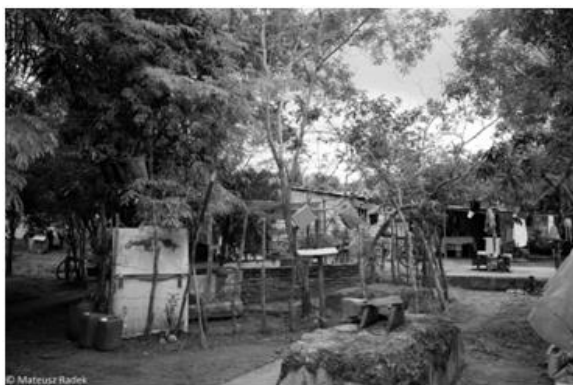
Foto 3: Habitação e Quintal.

Como a atividade agrícola é essencial para a comunidade é, também, comum se localizar nas habitações espaços reservados para guardar pequenas quantidades de produtos para venda, sementes, equipamentos e suplementos. Não podendo desconsiderar a importância do quintal com suas hortas, árvores frutíferas e criações de pequenos animais, tais como galinha e guaiamu (Foto 3).

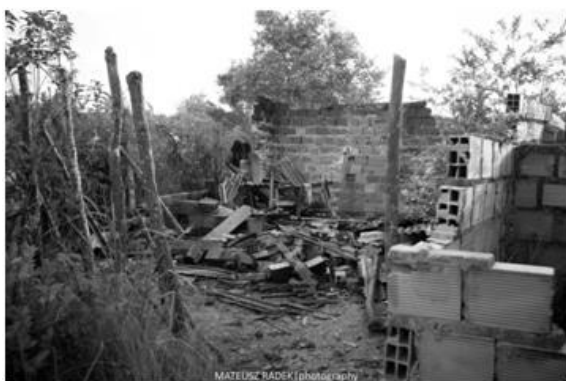
Foto 4: Habitação que foi demolida.

A maior parte das casas foi construída em situação de emergência, visto as demolições ocorridas na comunidade (exemplo na Foto 4). Nos últimos oito anos, várias casas foram derrubadas, alguns moradores perderam suas casas quatro vezes. Em outubro de 2010, ocorreu a primeira ação de derrubada das casas, com a presença da polícia e de agentes da prefeitura (Secretaria de Meio Ambiente). Neste momento, tratores derrubaram cinco casas. Na segunda derrubada, outras cinco casas foram destruídas, mas, a comunidade trabalhou rápido para reconstruí-las. Na terceira vez, derrubaram várias cercas dos quintais. Numa quarta vez, derrubaram duas casas.

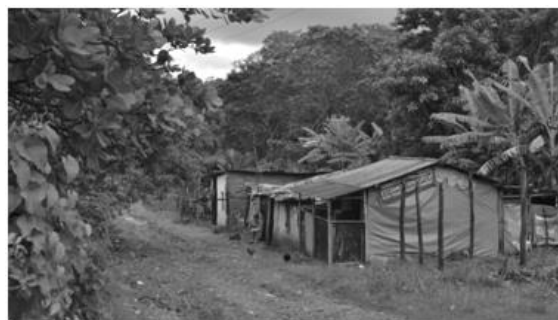
Foto 5: Habitações em Taipa e Refugo.

Quanto às técnicas construtivas das habitações existentes na Comunidade, é comum o uso do pau a pique e da taipa, tanto de sopapo quanto de mão. Estas técnicas são bastante

É interessante notar que apesar do padrão construtivo considerado adequado ser normalmente a alvenaria de bloco, o mesmo implantado pelo Programa Minha Casa Minha Vida, a comunidade de Porto Dom João prefere viver na casa de taipa, madeira e refugo do que morar em um local que a afaste do seu modo de vida (exemplo na Foto 5). Constata-se, assim, que manter as condições para a reprodução de vida desta comunidade prevalece ao fator “sedução” dos padrões habitacionais ofertados pela indústria da construção civil.

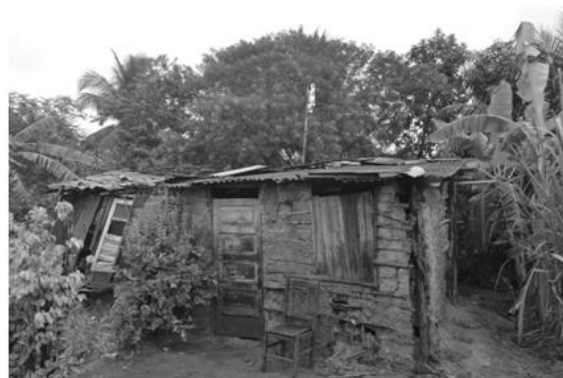
Foto 6: Habitações em Taipa e Refugo.

Neste sentido, foi levantado em uma das oficinas realizadas que a comunidade está impedida de construir novas casas no local por agentes externos (fazendeiros vizinhos e poder público local). Para estes agentes é mais fácil controlar a construção de casas de alvenaria, isto porque para a confecção destas é necessária à entrada de materiais de construção de fora para dentro da comunidade. O mesmo não ocorre, entretanto, com as casas de taipa. Novas construções deste tipo não são facilmente detectadas pelos agentes externos pelo fato do material estar inserido no próprio

local. Assim, as casas de taipa são amplamente utilizadas, pois, são construídas rapidamente como forma de garantir a permanência no território ameaçado, tal como a da Foto 6.
