Flodbølgen i Asien

- kysternes økosystemer

Af cand. scient. Finn Danielsen, naturressource-rådgiver og direktør i det danske firma Nordeco

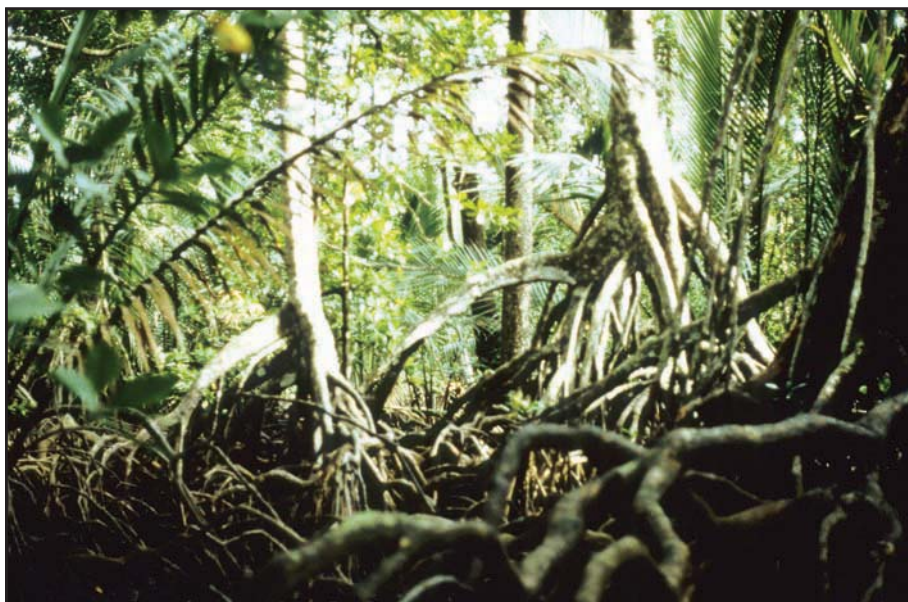
Ved lavvande kan man se mangrovetræernes karakteristiske luftrødder. (Foto: Forfatteren)

Mangrovetræer er den naturlige vegetation i fladvandede kystområder i tropenerne og subtropenerne og langs omkring 20-30 % af de kyststrækninger, der blev ramt af flodbølgerne i Asien 2. juledag. De ejendommelige lufttrødder gør det muligt for mangrovetræerne at trives i tidevands-zonen, trods ekstreme svingninger i vandstand og saltholdighed. Mangroveskoves evne til at beskytte kystzonen er imponerende. Flere byer, som Marco Polo i 1200-tallet beskrev som havnebyer på Sumatras kyst, ligger i dag over 100 km inde i landet. Mangroven beskytter kysten så effektivt mod erosion, at den ligefrem vokser ud i havet og hvert år "vinder" 20 m nyt land.
