Bække kirke og Ravnunge-Tues runesten

NOGLE KIRKEARKÆOLOGISKE
IAGTTAGELSER

Af K. Høgsbro Østergaard

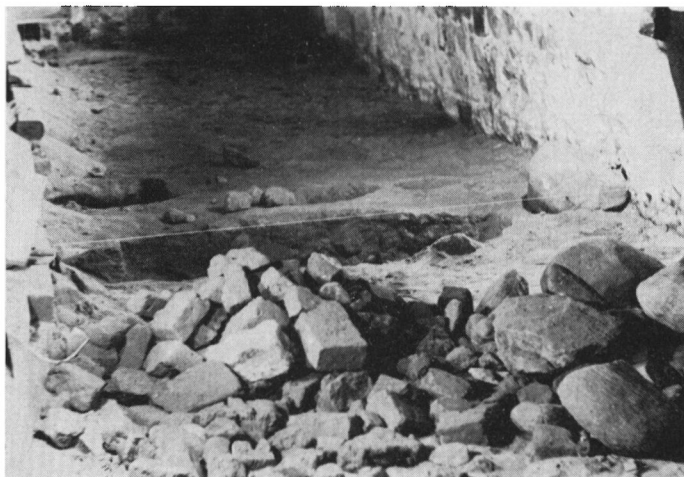
Fig. 2. Bække kirke. Nedgravning ved syddøren. I forgrunden det opgravede materiale.

Det eneste sted, hvor lergulvet var gennembrudt, var ved syddøren, så her kunne man gå i dybden, så man kunne få et billede af de dybere liggende lag. Ved en gradvis afdækning af dette område viste det sig, at der her var en nedgravning, hvori der lå en rodet blanding af store og små marksten, brudte munkesten, glasstumper fra et knust vindue, et par kraftige kramper med ombøjede, spidse ender, antagelig fra syddøren, og en del smeltet bly. Alt dette lå i en løs blanding af sand, trækul og aske. Først i en dybde af 90 cm under midtergangens overflade var der fast bund. Det hele så meget forvirret ud. Nogle af markstenene var så store, at de kun med vanskelighed kunne løftes op af hullet. Enkelte af munkestenene var fuldkantede, og de målte

i gennemsnit $28,5 \times 13,8 \times 8,9$ cm og var af samme format som munkestenene i alteret og ca. 50 stk., som var taget op og kørt ud før undersøgelsen.

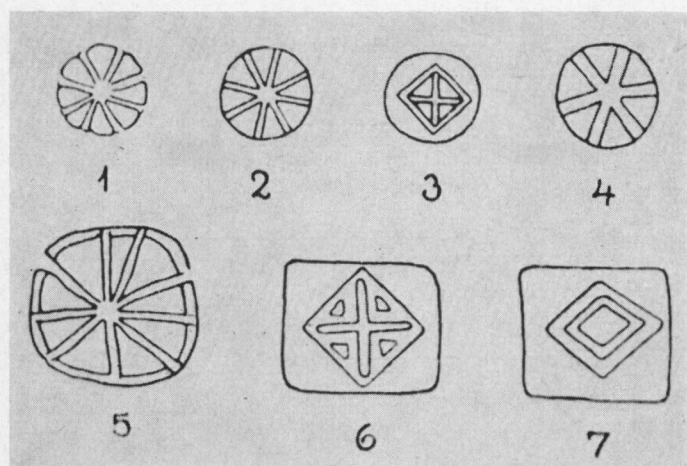
Fig. 3. Teglstensmærker, 1:2. Roskilde 1, Høje Tåstrup 2-3, Maribo 4-5, Vordingborg 6-7. Efter Smidt, jvf. note 10.

Der foreligger en undersøgelse over teglstensformaterne i ca. 100 kirker i Nordtyskland af Eberhard G. Neumann.⁹ Ifølge denne undersøgelse skulle formatet på teglstenene fra Bække være fra omkring 1400-tallet. Længden kan variere noget, siger Neumann, men tykkelsen er ret konstant i det 14. århundrede på 8,5 cm for så at svinge lidt op og ned mellem 8,5 og 10 cm i det følgende 15. århundrede. At der kan være forbindelse mellem teglstensformaterne i Nordtyskland og herhjemme er der noget, der tyder på, men mig bekendt foreligger der ingen undersøgelse af denne art herhjemme. Der er teglstensmærker herhjemme i Roskilde domkirke¹⁰ og Hygum, som ligner teglstensmærker i Nordtyskland i samme tidsrum omkring 1400-tallet.
