Nogle Jagttagelser i Kalvslund Kirke under Restaureringen 1952-1953

Af K. Høgsbro Østergaard

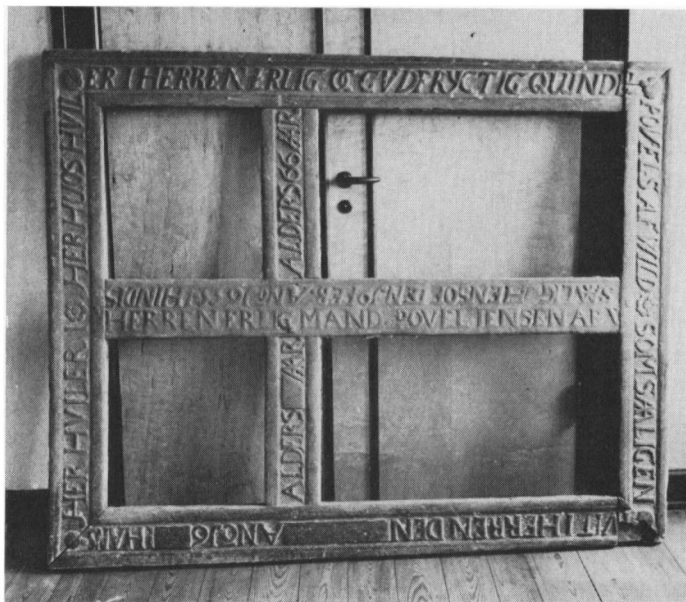
Fig. 2. Gravrammen over Poul Bartskeer og hans Kone. (Tidligere under Triumfbuen, nu i Vaabenhuset).

Indskriften paa Gravrammen fremgaar af Fig. 2 og lyder sådan:

Spørgsmaalet var da, om der var en Grav mere i Nærheden af det Sted, hvor Gravrammen havde været. Det var der. I Forlængelse af den første Grav var der en anden vest for af samme Bredde. Triumfbuen var saa smal at der ikke har været Plads til at begrave den sidst afdøde af de to Ægtefæller ved Siden af den først afdøde, som Gravrammen forudsætter. Da man ikke har gjort sig nogen Ulejlighed med at skære Poul Bartskeers Dødsaar og Alder ind i Gravrammen, er han antagelig begravet i den sidste, den vestlige Grav, og man har ladet Gravrammen blive liggende oven over hans Kones Grav.

Paa den Grundplan, som Jacob Helms anfører i sit Værk om Tufstenskirkerne, af Kalvslund Kirke, har han vist Gravrammens Beliggenhed paa den Tid hans Medhjælper Arkitekt V. Koch har tegnet Kirken i 1885. Paa samme Sted laa Gravrammen, nu da den blev taget op af Gulvet.

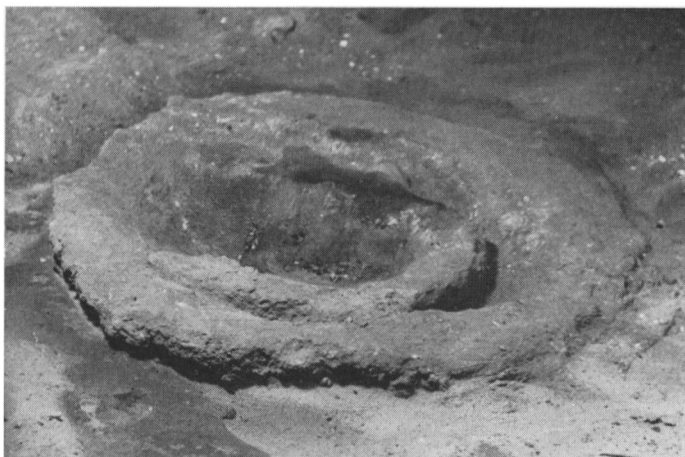
Fig. 4. Dobbelt-Digel for smeltning af Bly (ved Syddøren i Skibet).

Inden for Syddøren var der en dobbelt Smeltegrube for Bly, en mindre oveni en større. Den nederste var noget højere end Lergulvets Overflade, hvilket tyder paa, at den er lavet nogen Tid efter Lergulvet i Plan med et senere Gulv, maaske af Munkesten. (Der var jo Munkesten i det udkørte Fyld fra Kirken). Fig. 4) Der var Aske og Sand og Brokker af Teglsten i den, men ogsaa Afklipninger af Blyplade, og lidt smeltet Bly. Begge Digler havde været i Brug, idet Grubernes Kanter var helt teglbrændte, og Indersiderne var dækket af graa Blyilte.

Blyet var smeltet. I Øster Svenstrup i Øster Hanherred og i Døstrup og Torup Kirke i Himmerland, havde Museumsinspektør Peter Rismøller, Aalborg Museum, tidligere fundet nogle lignende Gruber, men de var ikke saa gennemtrængt af størknet Bly i alle Revner og Sprækker, at de kunde opfattes som virkelige Smeltdigler og ikke bare Ildsteder. Beviset kom i Vester Starup nogle Aar senere, hvor der er en Smeltegrube, hvori der endnu ligger en størknet Rest fra den sidste Støbning. (Starup Sogn 2. Udg. 1972, S. 244). Rester af en lignende Grube fandtes ogsaa ved Norddøren. Paa Grundlag af disse Fund i vore Kirker har Lærer ved Kunstakademiet i København, Arkitekt Curt v. Jessen, udarbejdet en Lærebog om Fremstillingen af Blypladerne til Tagene til Brug for Undervisningen paa Charlottenborg. Især har den gamle Bøjle Bøjlesens Metoder været studeret, da de synes at staa de gamle Blytækkes Metoder nærmest. Han var Blytækker i tredje Generation og boede i Stauning. Hvordan de har

baaret sig ad i gammel Tid med at støbe ved Hjælp af disse smaa Gruber er dog stadig ikke opklaret. Senere har man haft Smelteovne i Vaabenhuset. En saadan Ovn har man haft tidligere her i Vaabenhuset i Kalvslund, ifølge mundtlig Meddelelse fra Kirkebetjenten og Graver Mads Hansen. Den var nu forsvunden, men ses angivet paa Grundplanen af Kirken fra 1885 i Jacob Helms, Værk, Bind II, Side 19. (Se ogsaa s. St. Hjortlund S. 17, Jernved S. 22 og Seem S. 4. Fra Seem er der paa S. 5 et Billede af Vaabenhuset set fra Siden, hvorpaa man kan se, at der er en Skorsten til Aftræk for Blysmelteovnen neden under i Vaabenhuset.

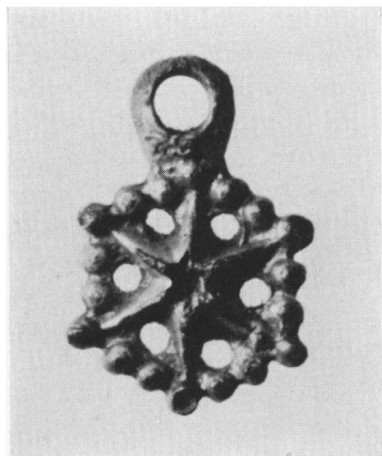
Fig. 6. Sølvsmykke med 6-oddet forgyldt Stjerne («Malle»).

Ved Undersøgelsen af Lergulvet foran Alteret fandt jeg ved Harpning af Fylden et lille Smykke af Sølv med en 6-oddet forgyldt Stjerne i Midten. (Fig. 6) Det var ikke mere end 12 mm i Diameter. Det kan være kommet ned gennem en Sprække i det knækkede Lergulv. »Smykket« blev indsendt til Den kgl. Mønt- og Medalje-Samling som rensede det og fotograferede det. Det

kunde se ud til at være et Hængesmykke, idet der var en Øsken i Kanten af det. Under en Rejse i Norge i 1967, femten Aar efter, kom jeg til Hamar ved Mjøsen. I en Glasmontre i en Kiosk nede ved Domkirkeodden saa jeg et Smykke, der mindede om Smykket fra Kalvslund. Museet, som havde lavet Udstillingen, var desværre lukket, men senere fik jeg Svar paa en Forespørgsel om, hvor Smykket var fundet. Det var fundet 1932 i Strandkanten af Søen, hvor Storhamar havde ligget i Middelalderen. Smykket i Montren var en Afstøbning efter Originalen i Museet. Men et andet Smykke OF-5714, fundet samme Sted, var helt identisk med det, som jeg havde fundet her i 1953. Det er omtalt og afbildet i Museets Aarsberetning for 1939-41, [Byfunnene på Stor-Hamar, S. 8, Fig. 3, af Sigurd Grieg]. Om dette Smykke og lignende andre Fund fra samme Sted siger han:

Her i Landet er der fundet lignende stjerneformede Sølvsmykker. Et af dem er fundet ved Eltang ved Kolding i et Skattefund, hvorved det kan dateres til ca. 1350, samme Tid som det norske Smykke. Et andet er fundet i 1883 i et stort Fund i Smedegade i Slagelse. (Begge Smykker kan ses i Nationalmuseet i Afdelingen for middelalderlige Fund, Rum 29, Montre 16). Af Protokollen over Slagelsefundet fremgaar det, at det stjerneformede Smykke i denne Form skal opfattes som en Malle, hvortil svarer en Hægte, ligeledes af forgyldt Sølv. (Meddelelse fra Nationalmuseet 19. Okt. 1967, v. Fritze Lindahl). Brevet slutter med at sige:

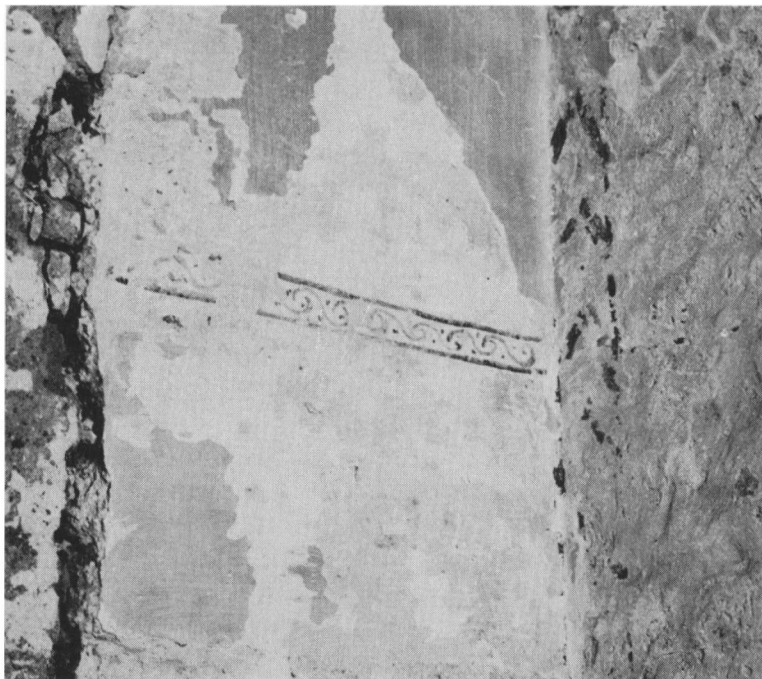
Fig. 7. »S«-Bort paa Korets Nordvæg, i Hjørnet en Bort af Sparrer.

Den bestod af en Række sammenslyngede »S'er« med Prikker i Mellemmrummene mellem Slyngningerne. Denne meget iøjnefaldende Bort er kendt fra et Kalkmaleri paa Nordvæggen i Aastrup Kirke mellem de to oprindelige romanske Vinduer (Fra Ribe Amt, 1953, S. 305, Fig. 15) og fra Faaborg Kirke, hvor Borten findes flere Steder, dels paa nogle lignende Symboler som i Aastrup, dels som en Del af nogle Ornamentter over Norddøren og Syddøren. I den senromanske Domkirke i Limburg an der Lahn i Vesttyskland har man ved en Restaurering i 1935 fremdraget lignende Kvaderstensdekorationer, navnlig paa Triumfbuen. Her skifter Farverne paa Kvaderstenene mellem gult og rødt.

3. En lodret Bort i det nordvestlige Hjørne havde en Linie med Prikker.
4. En vandret Bort i en Højde af 2,20 m over Gulvhøjde paa Triumfvæggen, Nordvæggen og Østvæggen var den mest interessante. (Se Fig. 7).

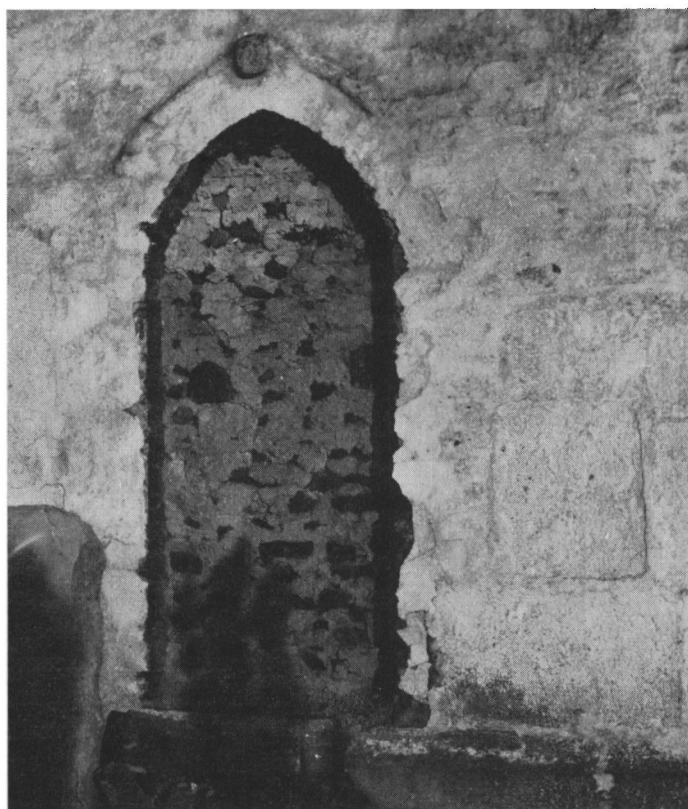
Præstedør i Sydsiden af Koret (Gotisk Stil - tyder paa at Muren er ombygget).

Ansigtet ovenover et apotropæisk Symbol - lig med Ansigtet over Skibets Norddør. (jfr. Alslev Kirke, J. Helms, »Tufstenskirker»). Se ogsaa Vinduet fra den gamle Kirke i Vejen - nu i den ny Kirke.
