Artigo

Vulnerabilidade social e áreas de risco potencial no rebordo do Planalto Sul- Rio- Grandense, Santa Maria/RS

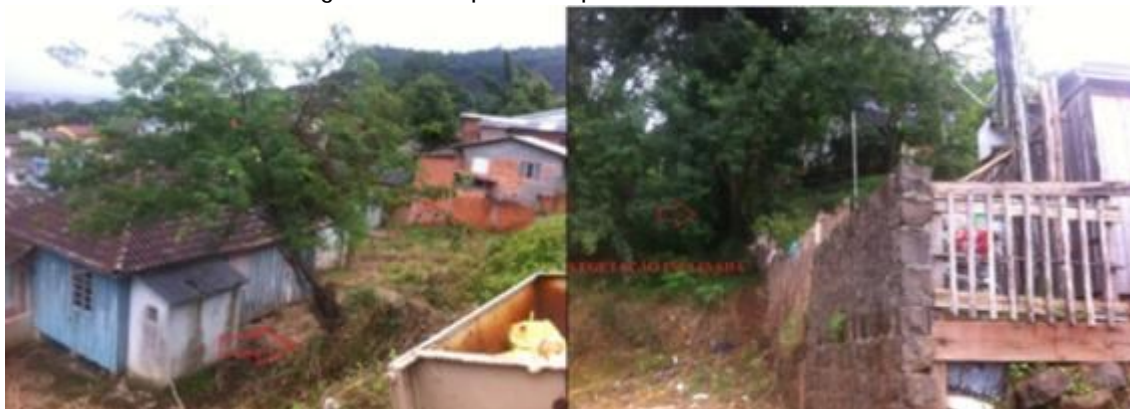
Desse modo, através das observações em campo, notou-se que no morro Cechela, de maneira geral, a ocupação é mais densa em sua base, estendendo-se até, aproximadamente, 240 metros, na meia encosta, sendo a área que mais apresenta evidências de processos de dinâmica superficial das vertentes (figura 2). A porção situada mais próxima do topo ainda não está ocupada e encontra-se com cobertura vegetal de médio e grande porte.

Figura 2 – Índicios de rastejos com vegetação inclinada e a possibilidade clara de ocorrer o escorregamento no primeiro patamar do morro Cechela.

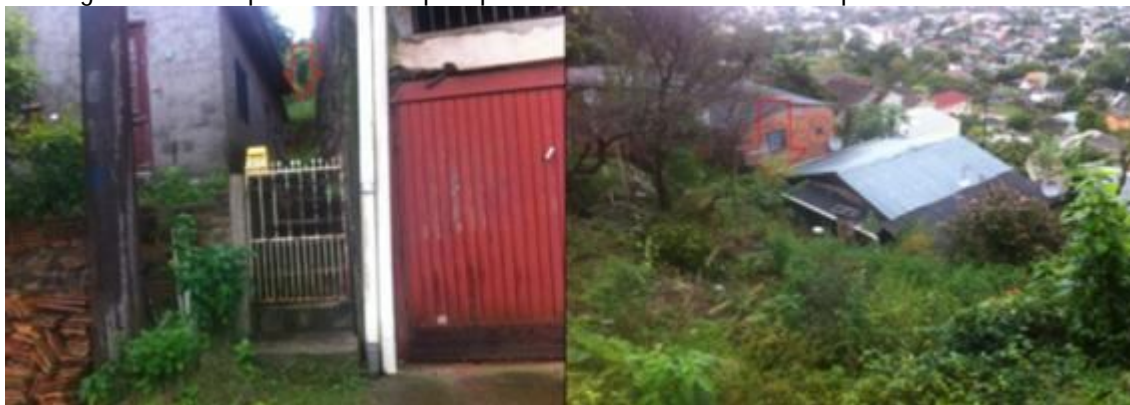
Outra condicionante que pode ser observada em campo foram os cortes feitos na vertente para estabelecer as moradias. Em alguns casos o corte se localiza muito próximo às residências (figura 3). Os cortes associados a declividades acentuadas que a área apresenta tornam o cenário como de risco iminente.

Figura 3 – Exemplos de locais que apresentam cortes na vertente próximos a moradia

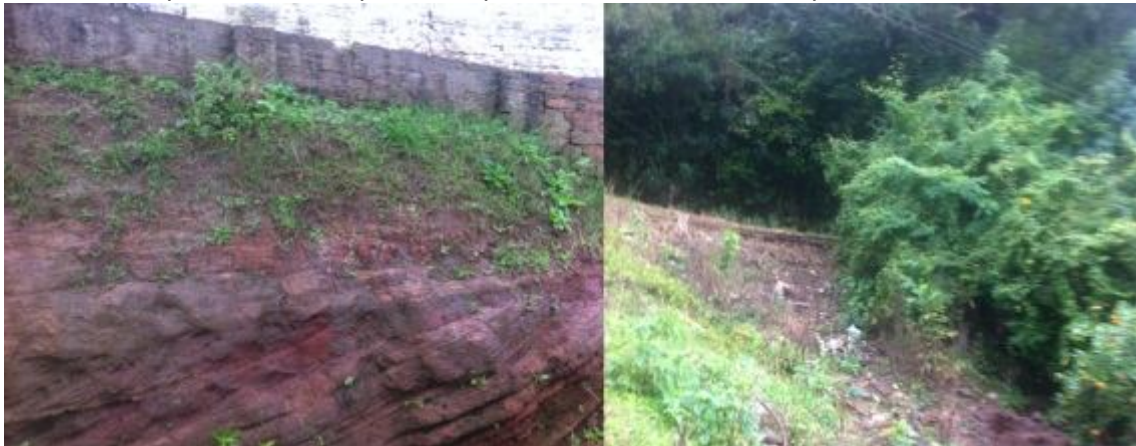
Ainda no morro Cechela, as vertentes íngremes apresentam rochas expostas, onde a ação da água nas fraturas das rochas pode desencadear tombamentos e quedas de blocos. Já nas porções mais baixas da vertente ocorrem depósitos de colúvio e depósitos de rejeito sujeitos a escorregamentos (figura 4).

Figura 4 – a foto a esquerda demonstra a rocha exposta com material de colúvio. A foto a direita ilustra o transporte de sedimentos e seu depósito na parte inferior, esse material que vai sendo depositado apresenta-se de forma susceptível.

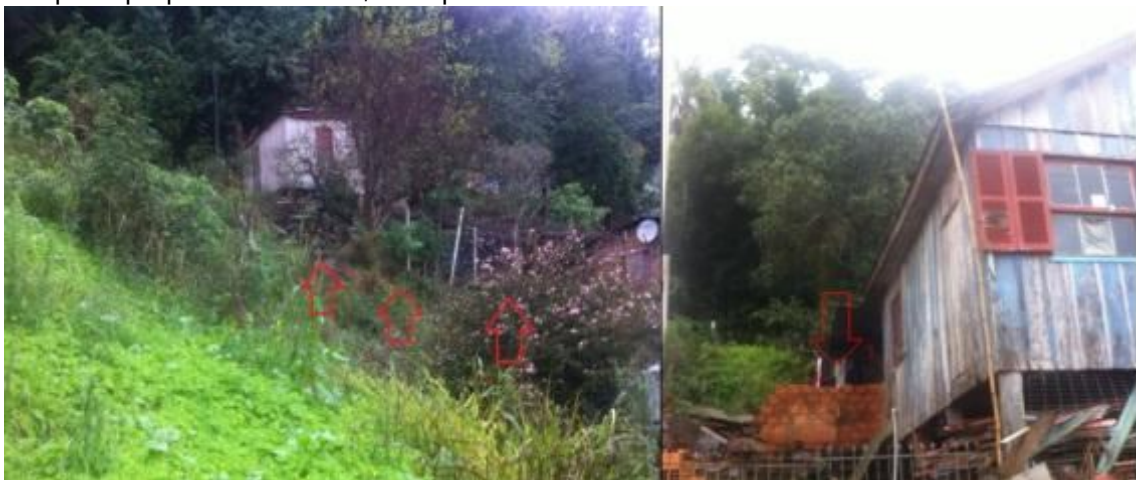
O que mais chama a atenção na área estudada é ver que o próprio homem tenta resolver os problemas de engenharia para estabelecer suas residências. Como a área do Rebordo possui grandes declives, os terrenos apresentam intensos processos erosivos, deste modo, a construção de muros para tentar conter o material que desce a encosta é perceptível na maioria dos terrenos (figura 5).

Figura 5 – Construções de muros para conter os sedimentos, notadamente são muros construídos pelos próprios moradores, não apresentando uma estrutura bem consolidada.
