RECONSTITUIÇÃO DAS ALTERAÇÕES EM CANAIS FLUVIAIS URBANIZADOS COM BASE NA CARTOGRAFIA HISTÓRICA: BACIA DOS RIOS GUAXINDIBA/ALCÂNTARA (RJ)

Damasco, F.S.¹; Cunha, S.B.²;

¹IBGE/PPGG-UFF *Email*:fernandodamasco@id.uff.br;

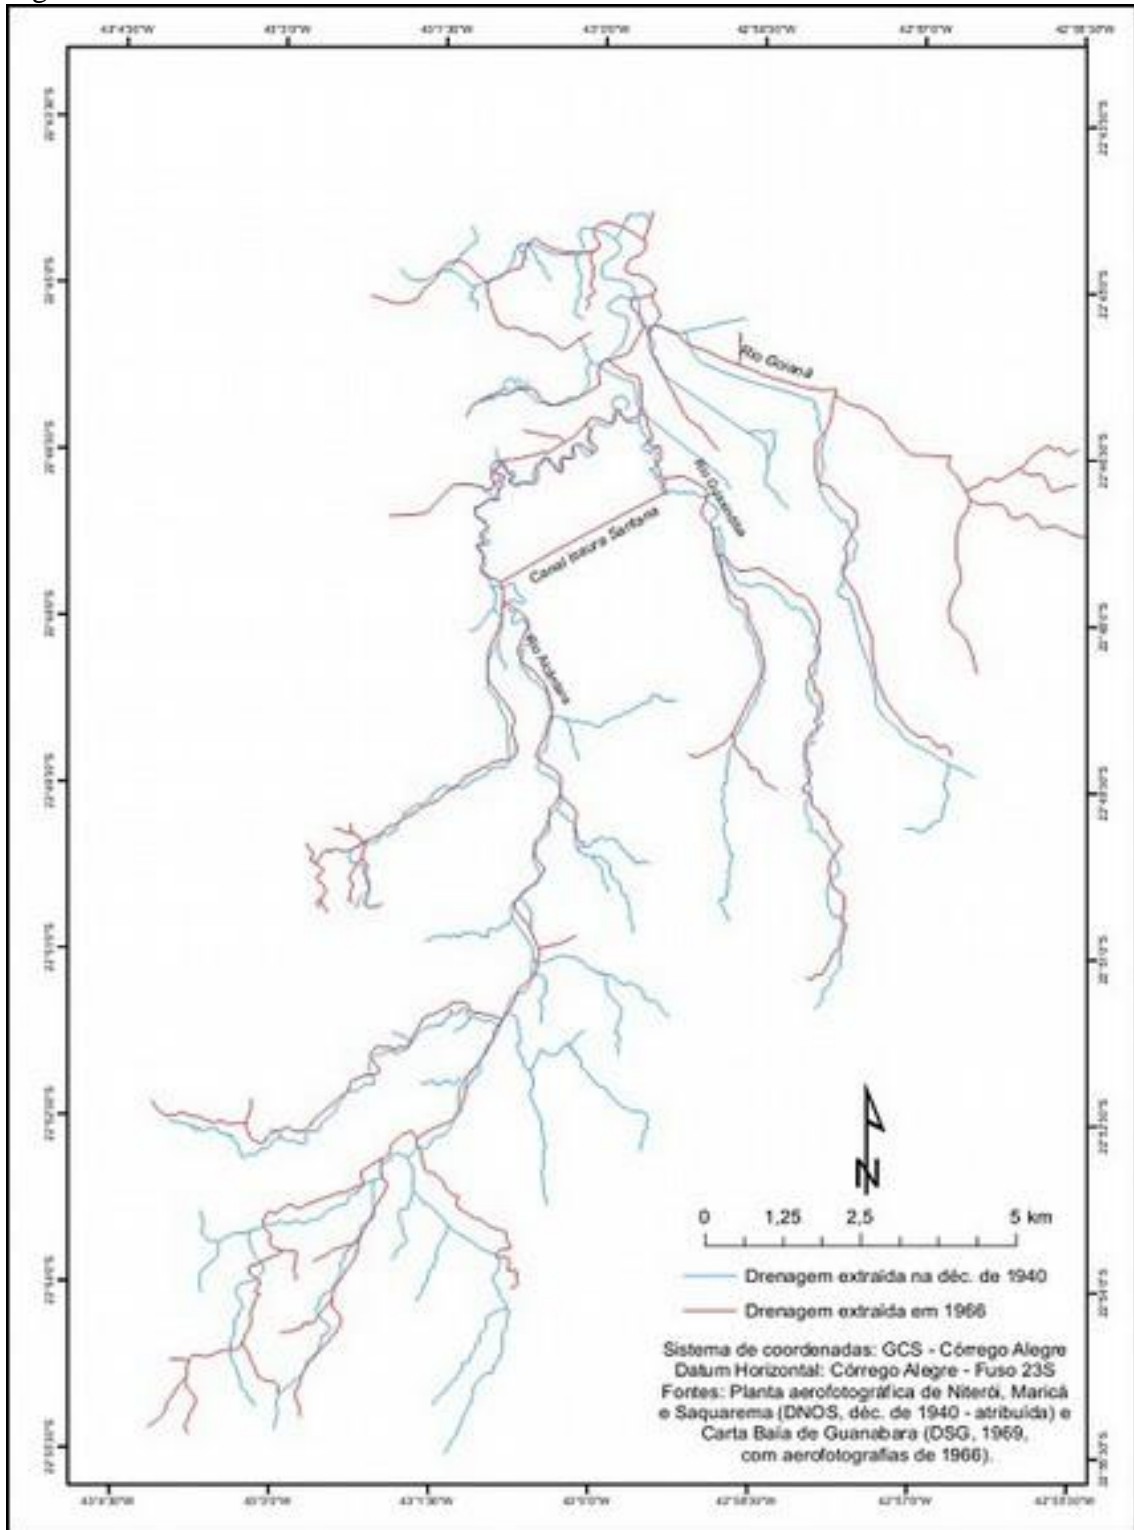
Figura 1

Comparação entre a rede de drenagem na década de 1940 e em 1966. Elaboração: Fernando Damasco, 2013.

A análise arquivística e documental permitiu a determinação de três momentos distintos das intervenções por obras nos canais, relacionadas a diferentes entendimentos da questão ambiental ao longo do século XX. O primeiro momento diz respeito à lógica da navegabilidade e às primeiras canalizações. O rio Guaxindiba foi um dos rios contemplados pelas obras da “Comissão Federal de Saneamento e desobstrução dos rios que deságuam na Baía de Guanabara”, que funcionou de 1910 a 1916, liderada pelo engenheiro Morais Rêgo. Seu objetivo era a dragagem das barras dos principais rios, sua retificação, a contenção de margens e construção de diques, e a abertura de canais na foz dos principais rios para facilitar a navegação em baixa-mar. No rio Guaxindiba, as obras do canal da barra foram realizadas em 1911, tendo o canal um comprimento de 3450 m, desde a desembocadura, em áreas de manguezal, até o início do assoalho da Baía de Guanabara. Alguns dos seus canais foram retificados para secar terras e torná-las agriculturáveis. Para escoar a produção de cimento, foi aberto o Canal de Guaxindiba, que ligava a fábrica ao rio Guaxindiba. Também foi construído neste período o Canal do Cangurupi, um canal extravazador que serve de ligação entre a bacia do rio Guaxindiba e a bacia do rio Macacu. Esse canal é palco atualmente de intensos conflitos territoriais, porque possibilita que as águas do Guaxindiba vazem pelo estuário do Macacu, que tem águas menos poluídas. Os pescadores da foz do Macacu solicitam frequentemente à administração da Estação Ecológica da Guanabara que feche o canal. De igual modo, em situações de enxurradas na bacia do Macacu, as águas extravazam para a bacia do Guaxindiba, diminuindo a velocidade do fluxo a montante. O segundo período delimitado diz respeito às obras do Departamento Nacional de Obras de Saneamento (DNOS) no contexto do crescimento urbano dos anos 1940-60, cujo principal objetivo era secar terras úmidas. Nesse período, o principal intuito das obras era sanear a planície dos rios principais, áreas que seriam destinadas a loteamentos. Essas áreas, frequentemente, localizavam-se sobre remansos, meandros abandonados e em áreas de inundações temporárias (leito maior excepcional e leito maior), fundamentais para a manutenção da dinâmica fluvial natural. A retificação do rio Alcântara coincide com o início do loteamento das fazendas do Laranjal, Júlio Lima e Luís Caçador, que deram origem ao bairro do Jardim Catarina, considerado o maior loteamento da América Latina. Na década de 1950, para sanear essa região e diminuir os impactos das enxurradas, foi construído, em área de manguezal, o Canal Isaura Santana, localizado junto à foz do rio Alcântara. Esse canal teve por objetivo acabar com os excessivos meandros do rio Alcântara, em uma tentativa de aumentar a velocidade de escoamento das águas. Na figura 1, pode-se observar a comparação da drenagem extraída na década de 1940 e aquela extraída em 1966. Embora haja uma pequena distorção, é possível verificar que os rios, nesse intervalo temporal, tenderam à retificação, havendo uma explícita diminuição da sinuosidade e dos pequenos meandros. No mapeamento de 1966, constam muitos canais construídos nesse intervalo de tempo, com destaque para o Canal Isaura Santana. O terceiro e último período delimitado refere-se às mudanças empreendidas nos anos 1960-80. A abertura da rodovia Niterói-Manilha, integrante da BR-101, no início dos anos 1980, atravessou o loteamento, levando a ocupação da área norte do bairro rumo às áreas manguezais. Como a área está localizada em ambiente manguezal, na foz dos rios Alcântara e Guaxindiba, a recorrência das enchentes é grande. Por este motivo, entre 1966 e 1975 (anos estimados pela análise dos mapas), foi construído um canal auxiliar para o escoamento das águas

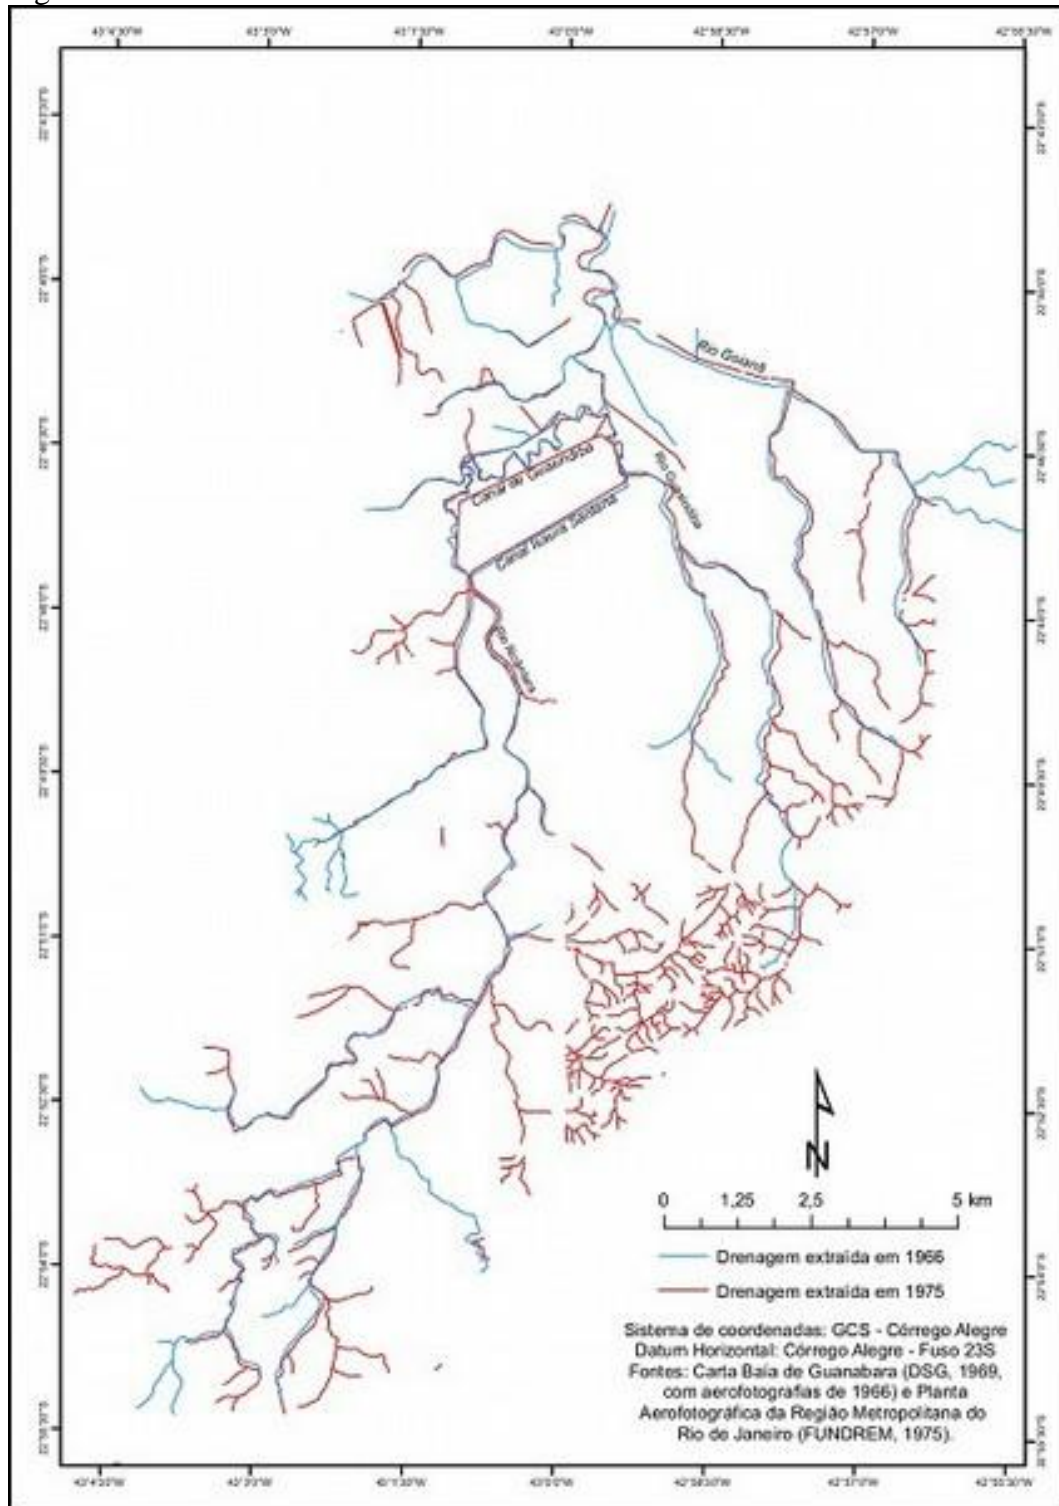
Figura 2

Comparação da rede de drenagem em 1966 e 1975. Elaboração: Fernando Damasco, 2013.

do rio Alcântara, denominado canal de Guaxindiba (novo), paralelo ao Canal Isaura Santana. A variação da rede de drenagem nesse período pode ser observada na figura 2.
